I-057 – ADECUACION DE UNA PLANTA DE AGUA DE SERVICIO EN AGUA POTABLE

RESUMEN

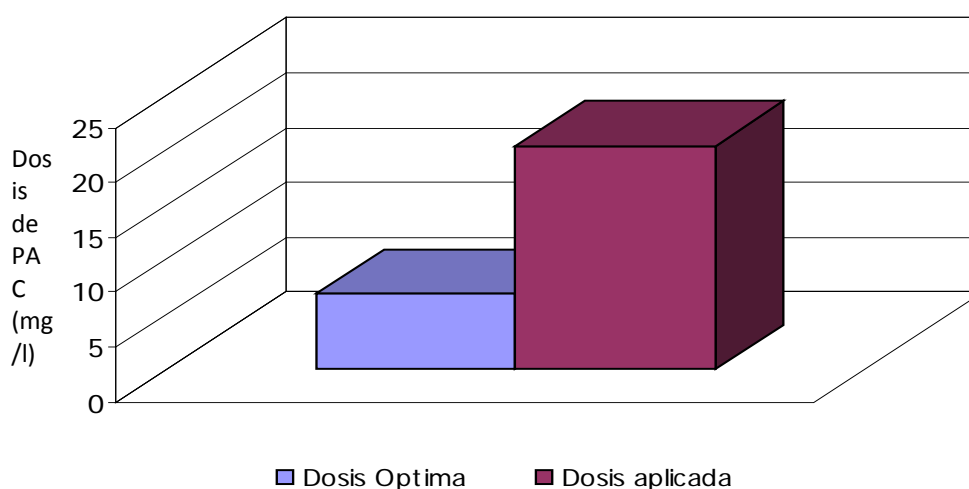
Figura 3. Comparación de la dosis óptima de coagulante obtenida en el laboratorio vs. la dosis aplicada en la planta.

En la Figura 3, se observa que la dosis óptima, corresponde a 4 mg/L de PAC, mientras que la aplicada, es 5 veces dicha dosis. El exceso de dosis incrementa los costos de operación de la planta y además conduce a re-suspender el material previamente aglutinado, comprobando la mala operación de la misma.

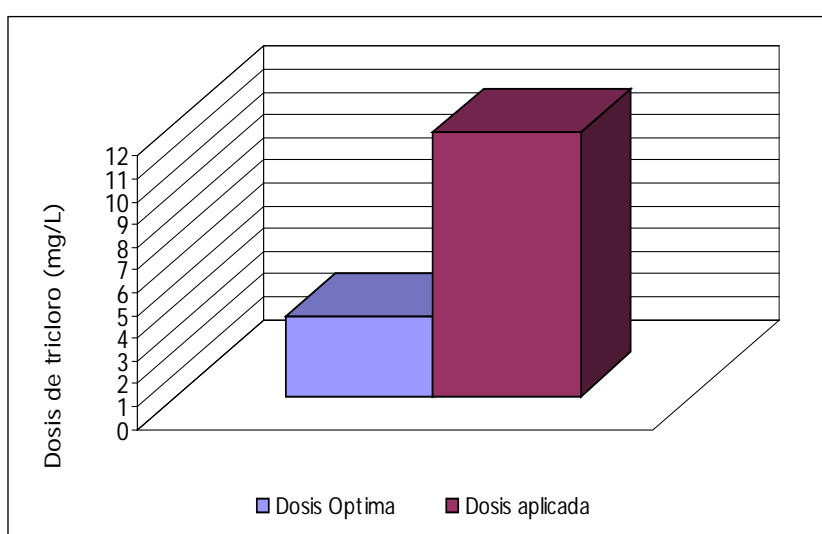
Figura 4. Comparación de la dosis óptima de cloro obtenida en el laboratorio vs. la dosis aplicada en la planta.

La dosificación de cloro, se lleva a cabo en forma empírica con pastillas de Tri-cloro en el tanque de sedimentación. Esto implica una aplicación, mayor a la requerida (Figura 3), puesto que el proceso de clarificación culmina con la filtración y no en la sedimentación; donde existe materia orgánica susceptible a ser removida por decantación y filtración. Para reducir la dosis, se propone, realizar la inyección a la salida del sistema de filtración.

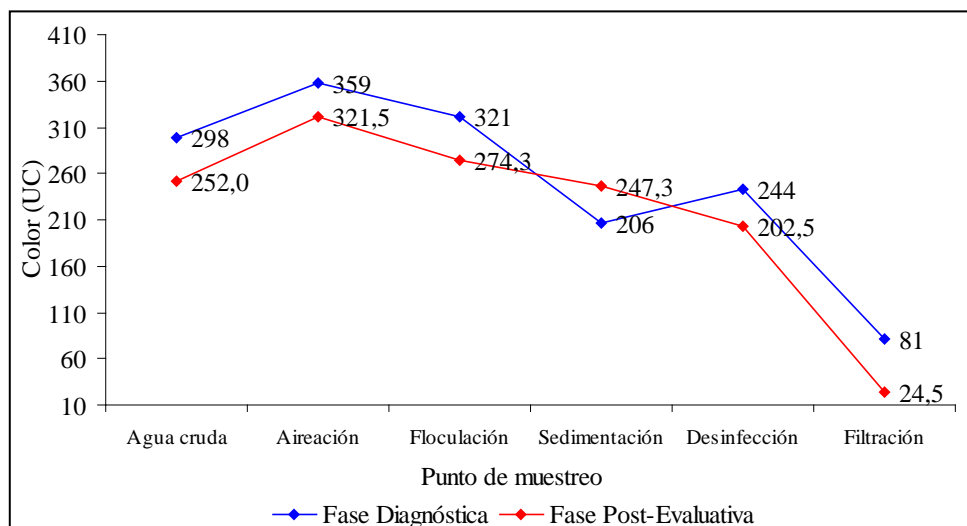
Figura 5. Tendencia del color antes y después de la limpieza de la planta

En las Figuras 5 y 6, se observa, una reducción del color, turbidez después del mantenimiento (limpieza) de las unidades de la planta, sin embargo el efluente no alcanza los niveles máximos permisibles, para el color y el hierro.
