## I-394 - AVALIAÇÃO DO SISTEMA DE LAVAGEM DOS FILTROS DE UMA ETA DE FILTRAÇÃO DIRETA DESCENDENTE

Assim, esta pesquisa tem o objetivo de elaborar um diagnóstico *in loco* das condições atuais de funcionamento do sistema de lavagem de filtros da ETA Jiqui e, por conseguinte, sugerir melhorias para sua adequação.

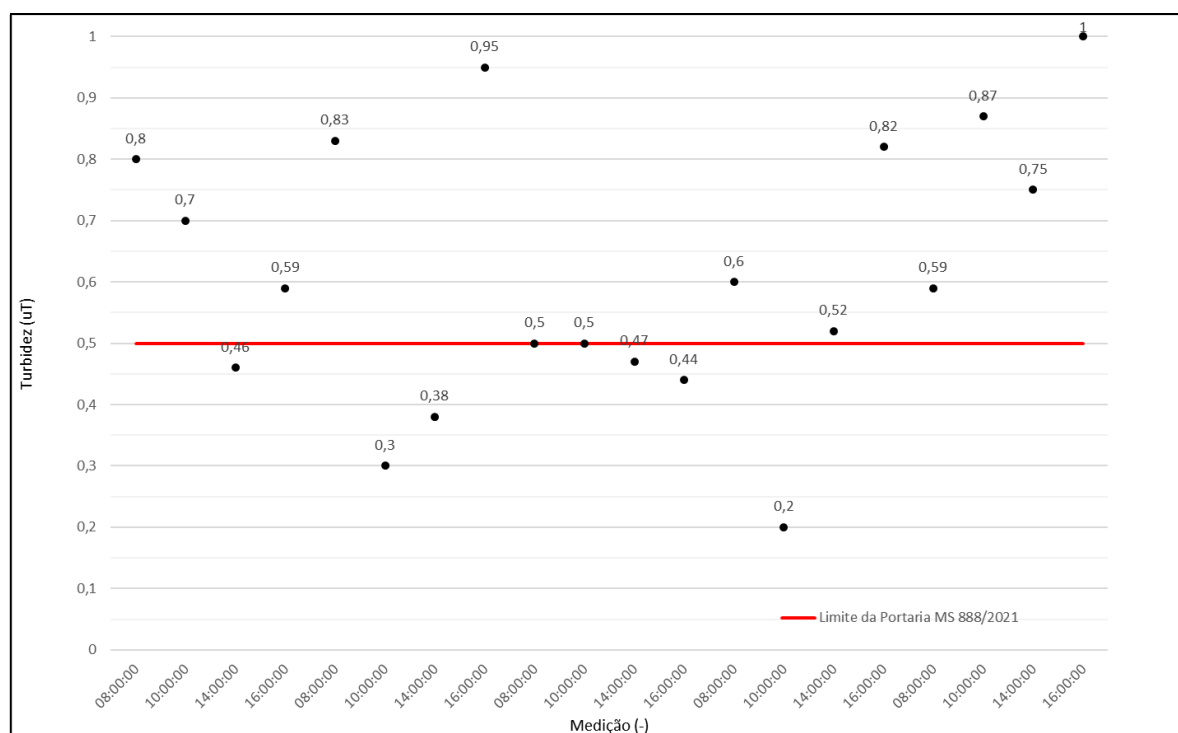
**Figura 8: Turbidez da água filtrada durante a semana que antecedeu a avaliação dos filtros 5-6.**

A CAERN forneceu os dados da medição de turbidez da água filtrada da unidade 5-6 referentes a semana anterior a qual foi realizada a intervenção (8 a 12/05), totalizando 20 (Ver Figura 8). Ela também informou que a turbidez da água bruta foi em média 1,25 UNT durante essa semana.

Durante a semana estudada, a unidade filtrante 5-6 monitorado na ETA Jiqui não atendeu sistematicamente ao VMP da portaria MS 888/2021, visto que apresentou, na maioria das medições, turbidez efluente superior ou igual ao limite 0,5 UNT, ao longo das carreiras de filtração. Para aquela do dia 18/05 ao 19/05, o valor de turbidez permaneceu sempre superior ou igual ao VMP, ao longo de toda a duração da carreira. O início da carreira é marcado por um pico de turbidez, atingindo o valor de 0,74, o que é esperado após a lavagem dos filtros, e apesar da turbidez decrescer inicialmente, o sistema falha em atingir valores inferiores a 0,5 UNT. A tendência crescente ao final indica também que está ocorrendo transpasse ao final das carreiras de filtração.

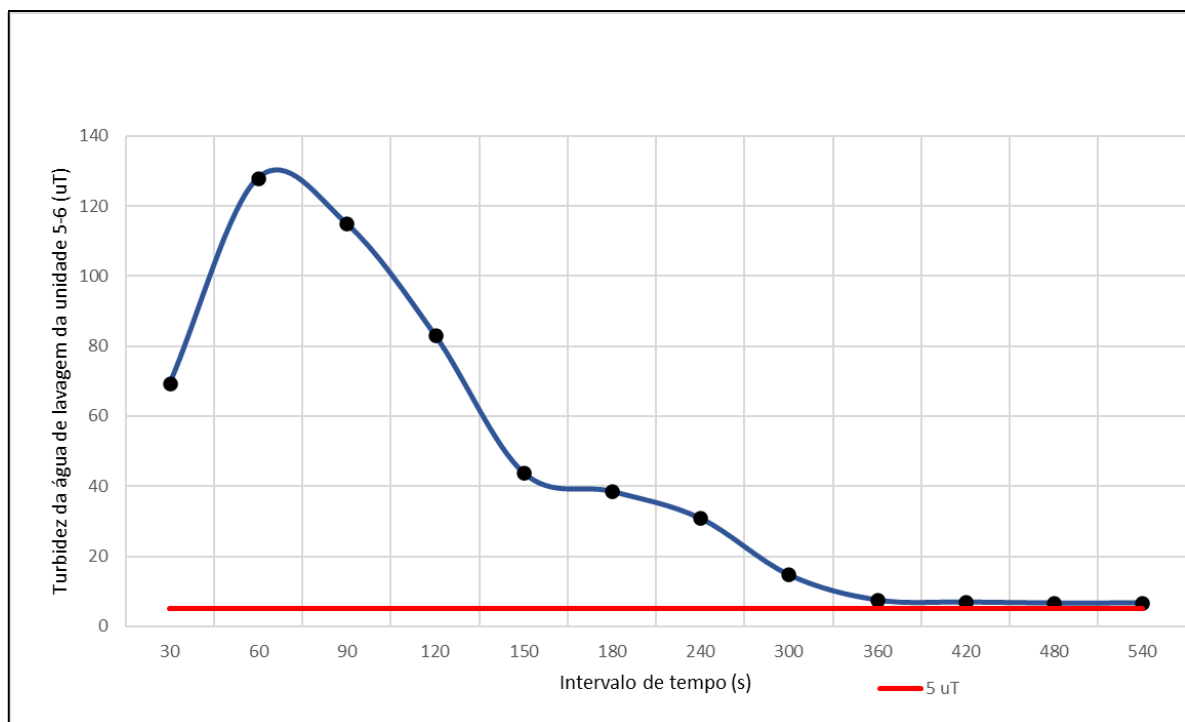
**Figura 9: Turbidez da água de lavagem da unidade filtrante 5-6.**

A Figura 9 apresenta os valores de turbidez de cada amostra de água obtida durante a lavagem, bem como o intervalo em que cada amostra foi coletada.

O gráfico mostra um pico de turbidez por volta do primeiro minuto da lavagem, aproximadamente 128 UNT. Esse valor, em comparação com dados de Di Bernardo et al. (2011), é considerado baixo, indicando uma baixa retenção de impurezas no meio filtrante, sendo assim adequado para uma carreira de filtração de 24 horas, como apontam os autores. Próximo ao final do tempo de lavagem, a água de lavagem apresentou valores de turbidez acima de 5 UNT, um valor geralmente indicado como o máximo aceitável ao final da operação de lavagem (DI BERNARDO et al., 2017). Para obter menor turbidez ao final da lavagem, seria desejável prolongar o tempo de lavagem. Contudo, tal solução não é possível na ETA, devido à limitação de volume do reservatório de água de lavagem, que usualmente não tem conseguido atender nem aos 9 minutos previstos, como foi o caso dessa lavagem. Outra medida que poderia

ser adotada, contudo, é a reinstalação do sistema de lavagem complementar com ar, que havia originalmente na ETA.

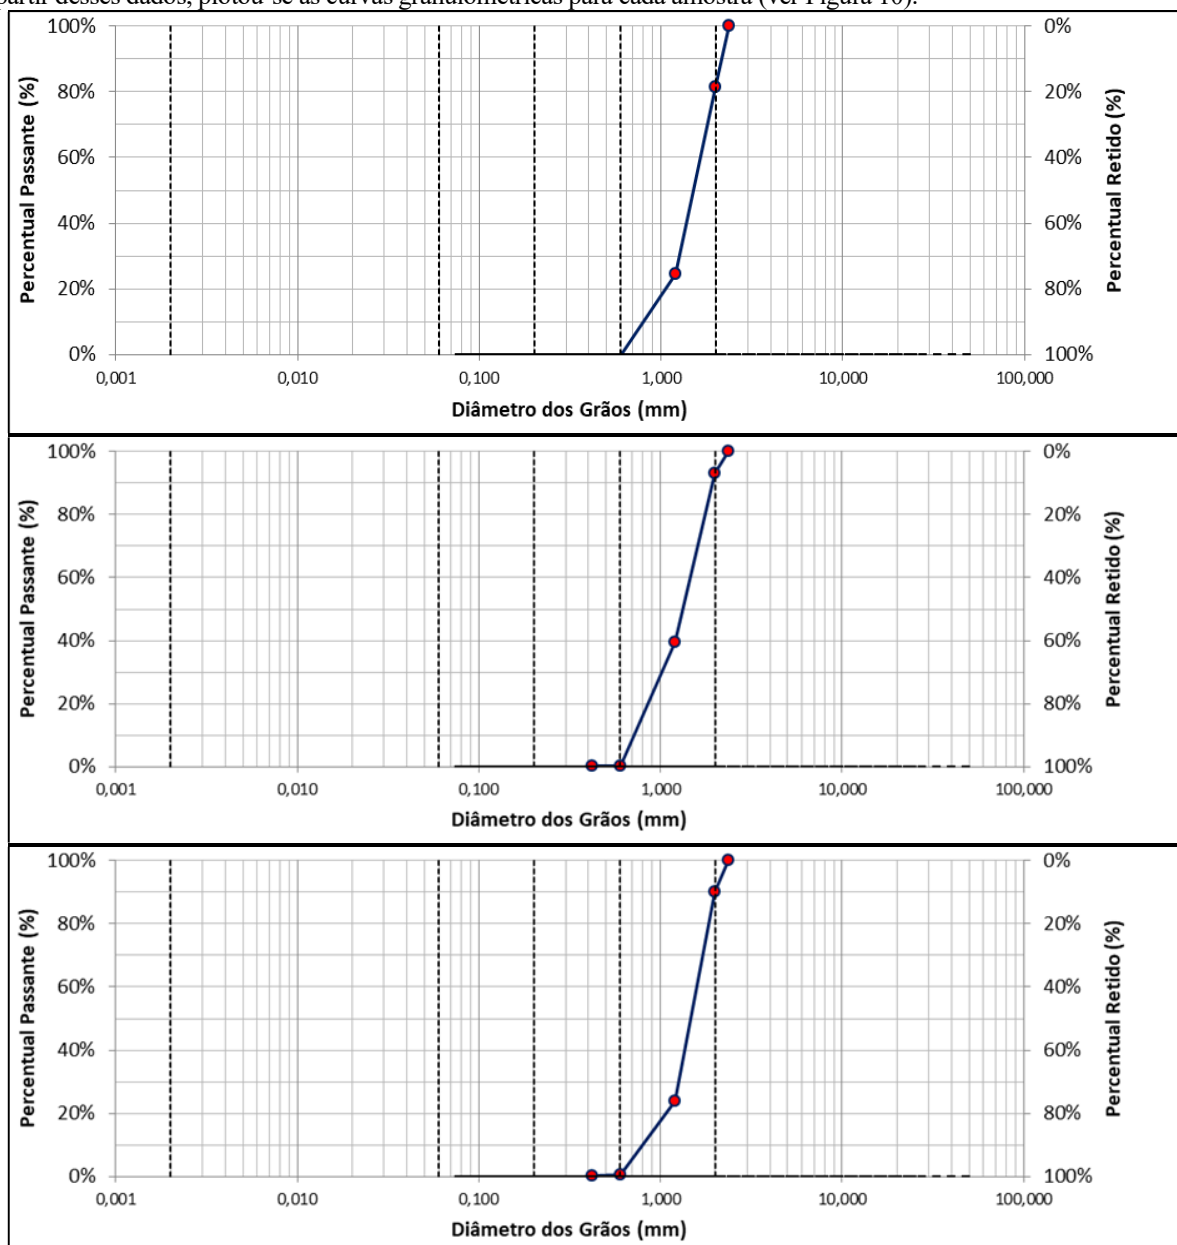
Figura 10: Curvas Granulométricas (a) Amostra 01 ; (b) Amostra 02 ; (c) Amostra 03.

Na amostra 03 se conseguiu atingir a maior profundidade de prospecção, 72 cm, em comparação com as amostras 1 e 2, 60 cm e 55 cm, respectivamente. Dada a pequena diferença de profundidade, não houve amostra mais significativa que outra, o que é confirmado pela similaridade entre as curvas granulométrica de cada uma. Entretanto destaca-se que devido à amostragem ter se restringido a metade superior do meio filtrante e à estratificação do meio, a tendência é que a metade inferior seja ainda mais grossa, esse fato implica em um coeficiente de uniformidade ainda maior. Segundo Ferreira Filho (2017), usualmente para filtros rápidos por gravidade o material deve apresentar um coeficiente de uniformidade inferior a 1,6, o que não se verifica nesse caso. O diâmetro efetivo do material,  $d_{10}$ , também apresentou valor superior, em média 0,69 mm, ao que se encontra normalmente nesse tipo de filtro, que seria 0,55 mm (FERREIRA FILHO, 2017)

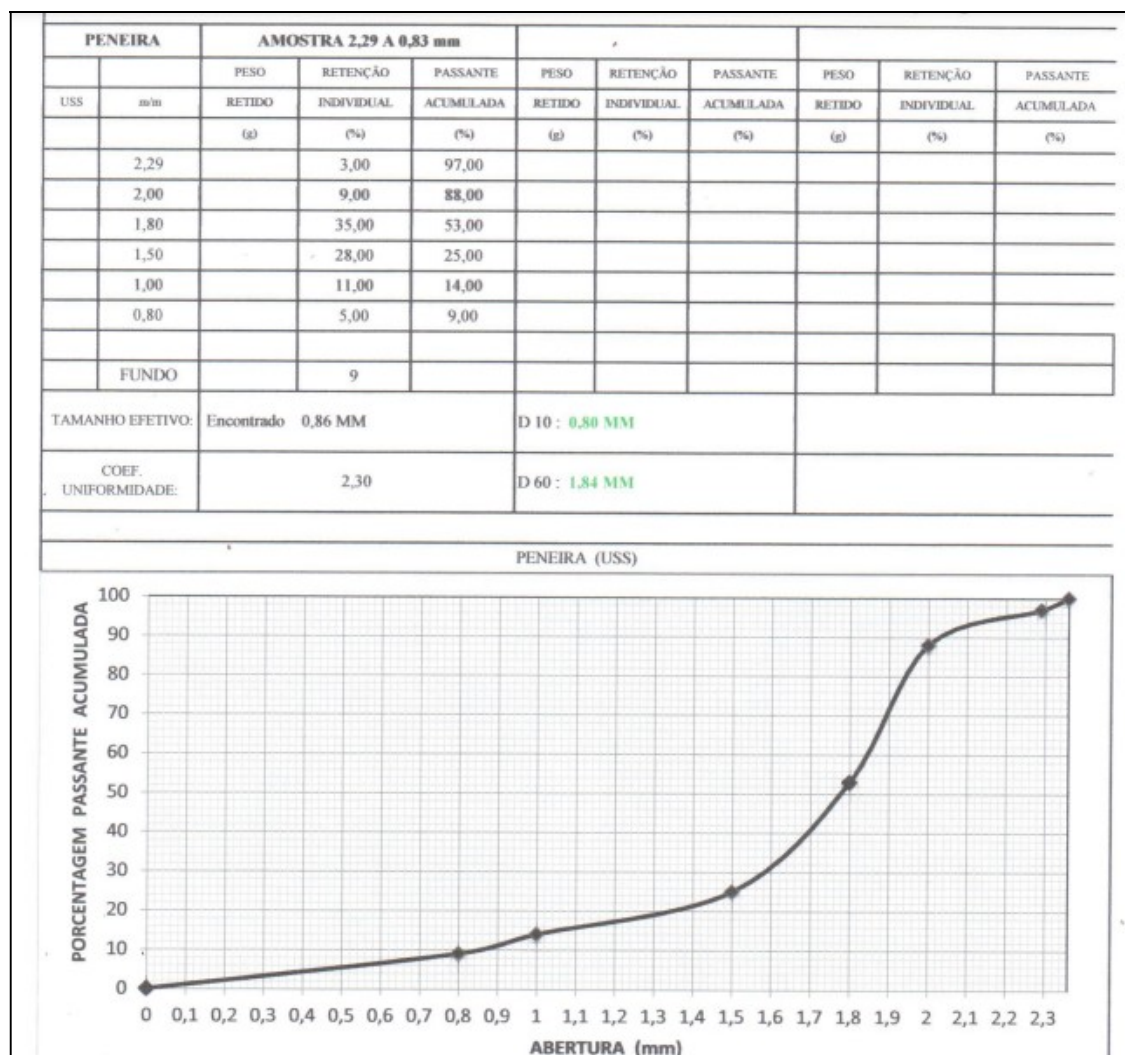
Figura 11: Ensaio de granulometria realizado pelo fornecedor do material filtrante atualmente empregado na ETA Jiqui. Fonte: ACQUATRAT (2020)

O material fornecido possui um coeficiente de uniformidade de 2,30 e diâmetro efetivo de 0,80 mm, dessa forma, já foi empregado um material estratificado que não apresenta as características mais adequadas para o sistema de filtração empregado na ETA, o que acarreta problemas como a perda de carga ser maior na parte superior do filtro (FERREIRA FILHO, 2017). Embora não apresente as melhores características granulares, dada à estratificação e desuniformidade, não significa que o material do meio filtrante empregado está comprometendo o funcionamento do filtro, levando a requerer uma troca. Ao se comparar o ensaio realizado pelo fornecedor com o em laboratório nota-se que as características obtidas são bastante semelhantes, de modo que não houve uma grande alteração no material filtrante nos últimos 3 anos.

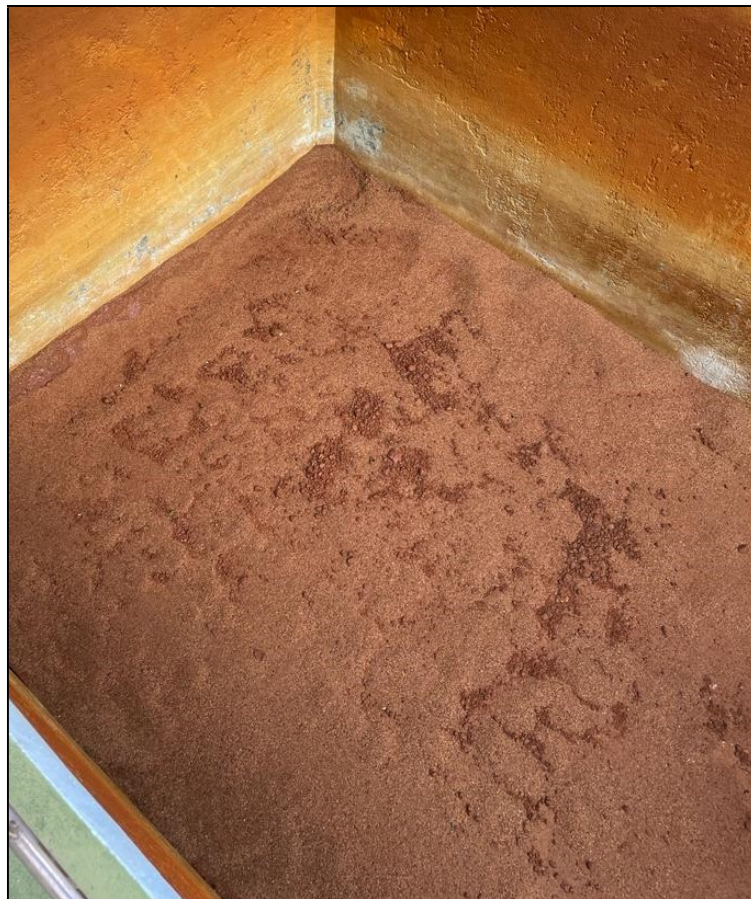
Imediatamente após o rebaixamento do nível de água para drenagem do filtro, foram verificadas bolas de lodo, em uma quantidade significativa, na superfície do meio filtrante (ver Figura 12), identificadas em ambos os filtros da unidade filtrante 5-6.

**Figura 12: Bolas de lodo na superfície do material filtrante da célula 5.**

A presença de bolas de lodo na superfície do meio filtrante é um indicativo de deficiência na lavagem. Especula-se que a água de lavagem tem velocidade suficiente para arrastar esses elementos do interior do filtro, onde eles se formam do acúmulo de impurezas, mas não é suficiente para arrastar esses elementos para fora do filtro pelas calhas, donde a necessidade de se realizar uma limpeza periódica dessas bolas evitando o acúmulo em maior quantidade, que poderá levar a maiores perdas de carga na superfície. Outro detalhe que pode influenciar no aparecimento dessas bolas apenas na superfície é a quantidade de ar desprendido durante a lavagem, que não é previsto, mas que fora verificado in loco.

Em relação ao meio filtrante, confirmou-se que embora ele seja desuniforme e estratificado, não se apresentou variações significativas em suas características granulares, tampouco em sua geometria, ao longo do tempo, que exclui, por exemplo, a hipótese de perda de material e a necessidade de substituição dele. Como não foram identificadas bolas de lodo no interior do meio filtrante, mas apenas superficialmente, acredita-se que elas não têm prejudicado a filtração. No entanto, pela presença delas e a quantidade identificada, sugere-se a retirada periódica desses elementos.

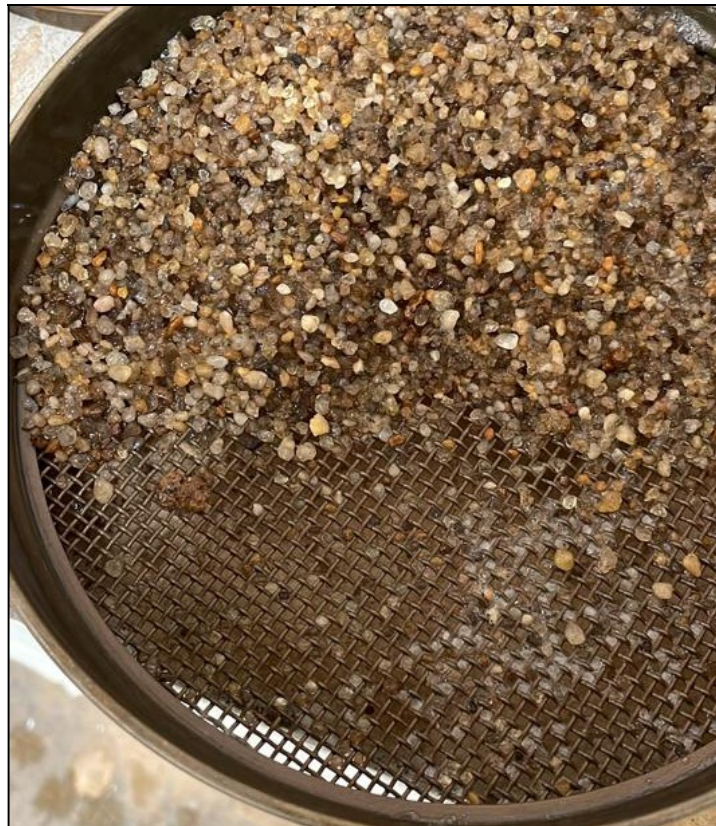
Ainda assim, foram coletadas 3 amostras com o cilindro de cravação, nas regiões 1 a 3 da unidade filtrante, anteriormente descritas. Durante o processo de ensaio não foram identificadas bolas de lodo nas amostras, com exceção da última, retirada no filtro 6, onde foi identificada apenas um destes elementos durante o processo de peneiramento (ver Figura 13). Todavia, como o material é ínfimo não houve possibilidade de aferir o volume.

**Figura 13: Pequena bola de lodo identificada durante peneiramento.**

Sendo assim, considerando que a quantidade de bolas de lodo é pequena e que elas não são encontradas no interior do meio filtrante, não há prejuízos ao processo de filtração. Segundo Di Bernardo et al. (2011) a condição do meio filtrante é excelente, uma vez que o volume de bolas de lodo é inferior a 0,1%, não havendo necessidade de intervenções no meio filtrante, como troca de material.

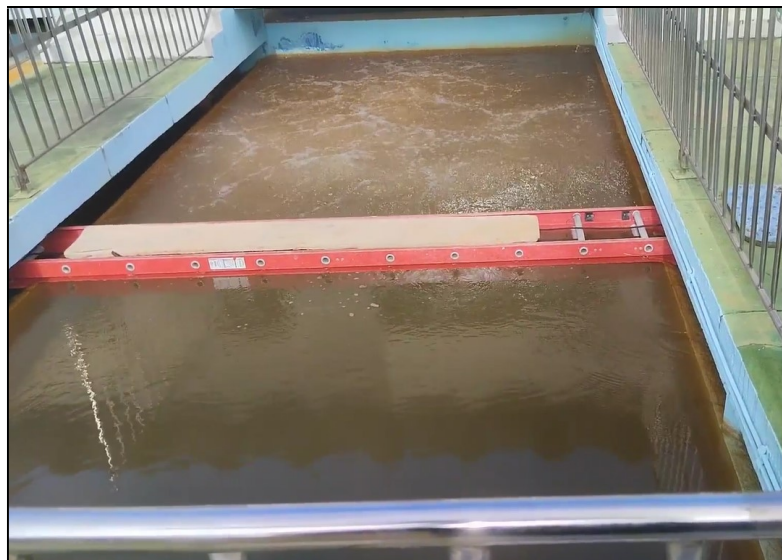
No dia da realização da amostragem foram identificados in loco outros problemas que não estavam previstos no escopo do projeto, mas que possuem influência na qualidade da filtração. Durante a lavagem, notou-se uma presença exacerbada de ar no filtro (Ver Figura 14), o que não deveria ocorrer visto que a lavagem é feita apenas com água. Essa presença, em grande quantidade, de ar na tubulação diminui a eficiência do filtro, bem como pode levar ao arraste de material, e sua causa provável é um vórtice que se forma dentro do reservatório de água de lavagem. Essa presença de ar muda o comportamento hidráulico do filtro.

**Figura 14: Presença de ar durante a lavagem.**

Os resultados obtidos mostram a necessidade de adequação da operação da ETA Jiqui no que tange ao sistema de filtração, que apresenta dificuldade para atingir os valores preconizados na Portaria MS nº 888/2021 (BRASIL, 2021), às vezes mesmo quando a água bruta apresenta baixa turbidez, e mostram a necessidade de corrigir principalmente o processo de lavagem dos filtros, com a reativação do sistema de lavagem auxiliar com ar.
