## REVITALIZAÇÃO DO SISTEMA DE FILTRAÇÃO DA ETA ARAPIRACA

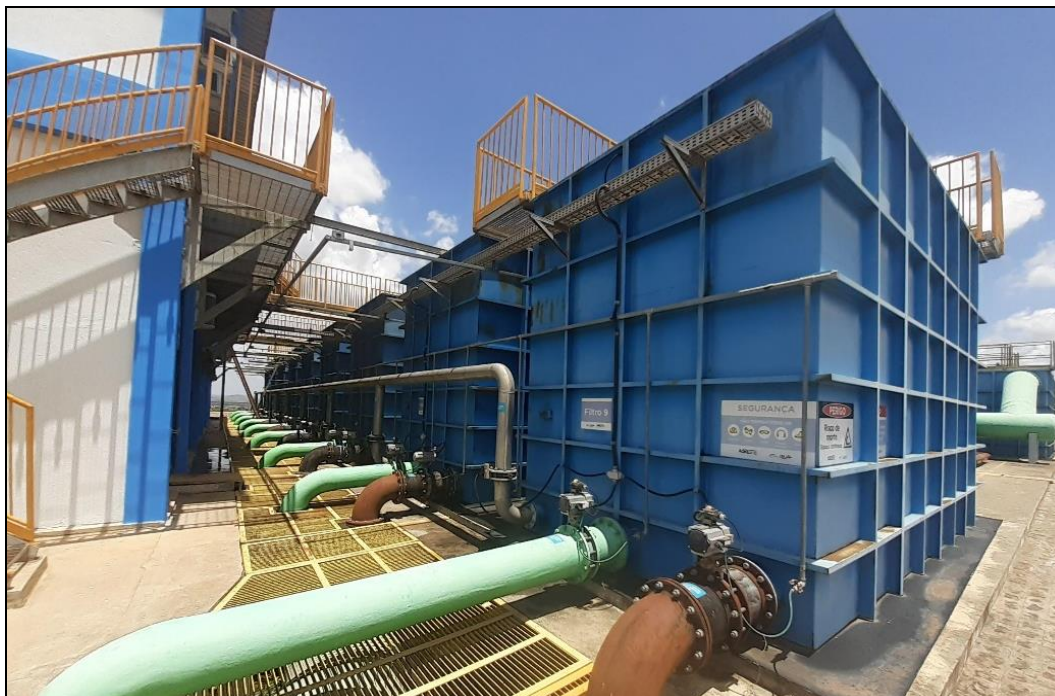
A filtração ocorre por meio da percolação da água através de um material filtrante, responsável pela retenção das partículas sólidas. Comumente, após anos de operação, o nível da camada de filtração é reduzido, devido ao processo de retrolavagem que é realizado periodicamente. Dessa maneira, o índice de eficiência da filtração é minimizado, comprometendo o tratamento da água. Essa problemática foi evidenciada na ETA Arapiraca, cujo material do leito filtrante havia sido substituído há dez anos (Figura 3).

**Figura 3: Filtros da ETA Arapiraca.**

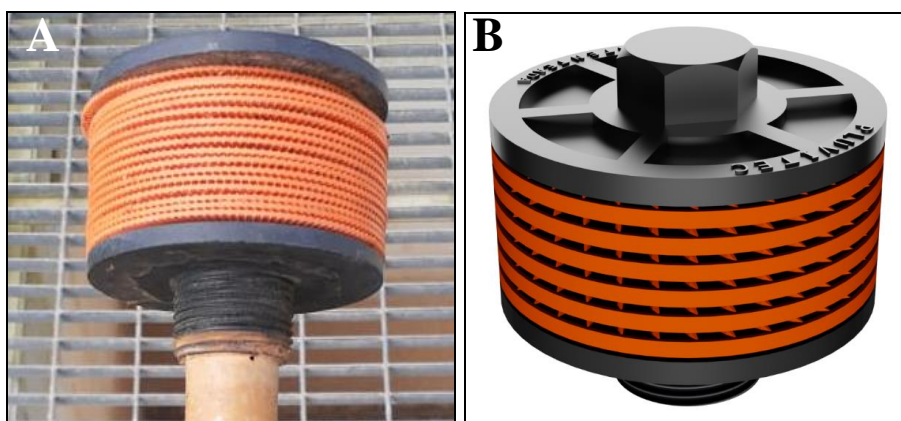
Figura 7: A) Layout antigo dos discos; B) Nova configuração adotada.

Como visto no fluxograma acima, inicialmente foi feito o esgotamento da água do tanque de filtração. Após esse processo, removeu-se o material da camada filtrante e os discos de crepinas, os quais foram substituídos por novos. Acerca desse procedimento, é válido destacar que foi adotado uma nova configuração para os discos de crepinas, a qual passou a utilizar 6 discos em cada crepina (Figura 7).

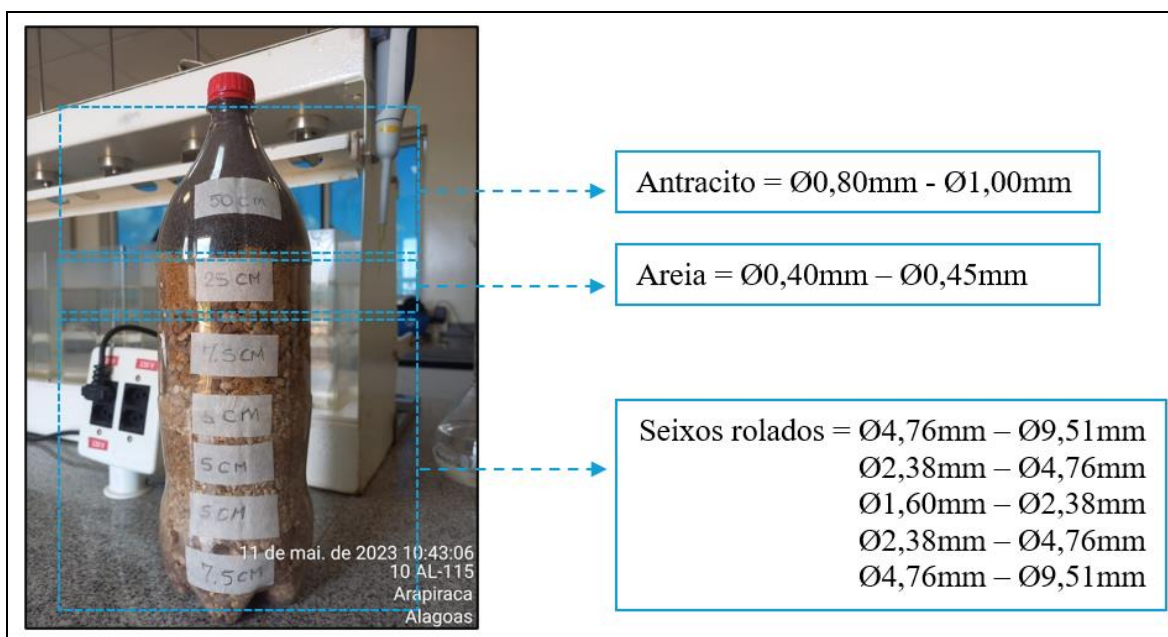
Figura 8: Configuração do leito filtrante.

Posteriormente, realizou-se uma limpeza nos tanques e executaram-se retrolavagens, com o objetivo de testar o sistema de discos de crepinas. Após esses procedimentos, a camada suporte e o leito filtrante foram acomodados, caracterizando um filtro rápido de dupla camada (Figura 8). A Tabela 2 apresenta o arranjo do meio-granular para percolação da água.

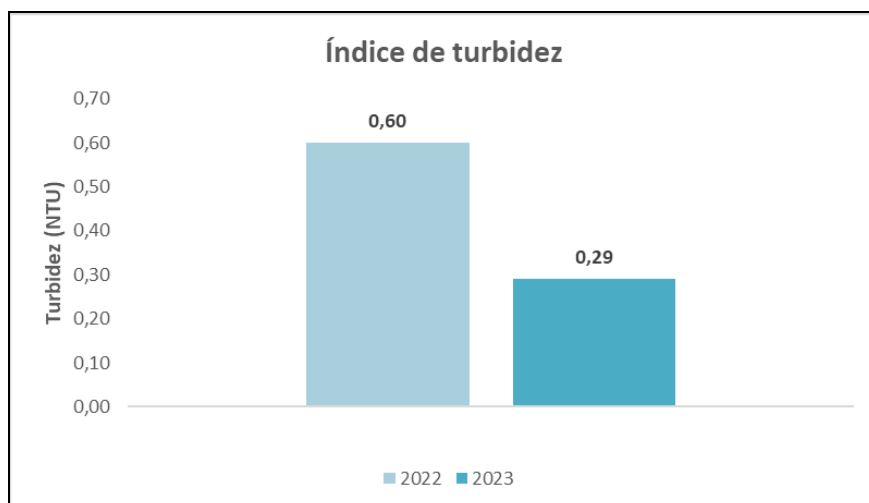
Nota-se que os percentuais identificados na água bruta e decantada permanecem próximos, no entanto, ao analisar o índice de turbidez da água filtrada, observa-se uma redução de **48,33%**. Esse indicativo evidencia que a intervenção realizada no meio filtrante ampliou a eficiência do sistema de filtração, diminuindo significativamente o índice de turbidez. A Figura 9 apresenta essa disparidade.

Figura 9: Redução de turbidez após reforma.

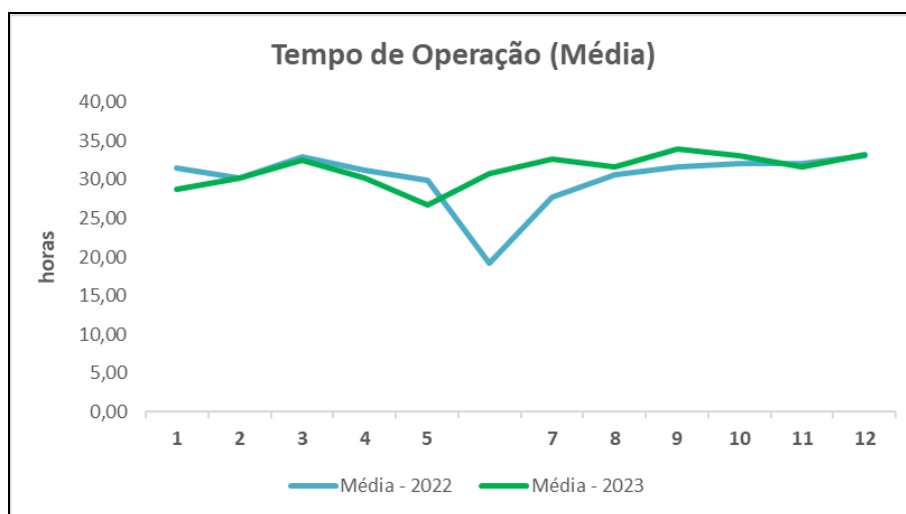
No mais, avaliou-se o tempo de carreira dos filtros, cuja análise mostra que houve um aumento sutil após a intervenção realizada. Esses resultados podem ser verificados na Figura 10.

**Figura 10: Comparativo entre o tempo de operação.**
