## 745 – PESQUISA E MELHORIAS NO SISTEMA DE ABASTECIMENTO DE ÁGUA DA RUA QUINZE DE NOVEMBRO NO BAIRRO VILA NOVA

### **RESUMO**

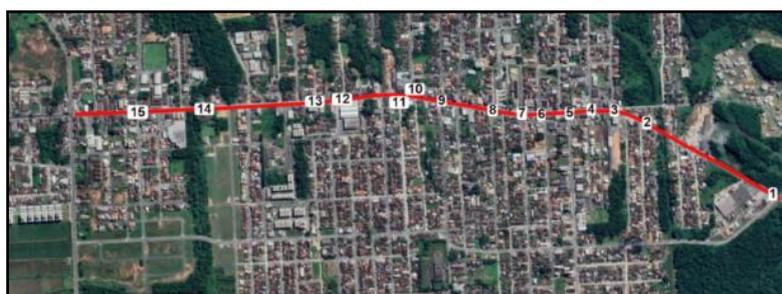
Figura 08 - Pontos de pesquisa

Conforme o método proposto, realizou-se um levantamento de campo com o intuito de verificar a conformidade do cadastro técnico existente, a fim de propor as intervenções e melhorias necessárias para a setorização da rede de distribuição. Os locais ou trechos da pesquisa foram definidos com base na análise das informações de campo registradas pelos colaboradores durante a execução das obras dos serviços de manutenção, conforme apresentado na Figura 08.

Ponto	Há Divergência Cadastral?	Qual?	Efetuar Melhoria Oper.?	Qual?
Ponto 1	Sim	-Inexistência de conexão entre redes -Inexistência de válvula cadastrada	Sim	-Conectar redes existentes -Instalar válvula
Ponto 2	Sim	-Erro de conexão entre redes -Erro na posição da válvula	Sim	-Substituir válvula
Ponto 3	Sim	-Erro de conexão entre redes -Erro de diâmetro de rede -Erro na posição das válvulas -Existência de válvula não cadastrada	Sim	-Refazer conexões entre redes -Substituir válvula
Ponto 4	Sim	-Erro de diâmetro de rede -Existência de espera de rede -Existência de redução de rede -Existência de válvula não cadastrada	Sim	-Retirar espera de rede -Retirar válvula
Ponto 5	Sim	-Erro de conexão entre redes -Existência de válvula não cadastrada	Sim	-Instalar nova válvula
Ponto 6	Sim	-Erro de conexão entre redes -Erro de diâmetro de rede -Existência de rede não cadastrada -Inexistência de conexão entre redes -Inexistência de válvula cadastrada	Sim	-Substituir válvula

Ponto 7	Sim	-Erro de conexão entre redes -Erro de diâmetro de rede -Existência de rede não cadastrada -Existência de válvula não cadastrada	Sim	-Instalar novas válvulas
Ponto 8	Sim	-Erro de diâmetro de rede -Existência de rede não cadastrada	Não	---
Ponto 9	Sim	-Erro de diâmetro de rede -Existência de rede não cadastrada	Sim	-Substituir válvula
Ponto 10	Sim	- Erro de diâmetro de rede -Inexistência de conexão entre redes -Inexistência de válvula cadastrada	Sim	-Ampliar rede -Padronizar ramal predial
Ponto 11	Sim	-Existência de conexão entre redes -Existência de redução de rede -Existência de válvula não cadastrada -Inexistência de válvula cadastrada	Sim	-Substituir válvula
Ponto 12	Sim	- Erro de conexão entre redes - Inexistência de conexão entre redes -Inexistência de válvula cadastrada	Sim	-Substituir e deslocar válvula
Ponto 13	Sim	- Erro de conexão entre redes - Erro na posição da válvula	Não	---

Ponto 14	Não	---	Sim	-Substituir válvula
Ponto 15	Não	---	Não	---

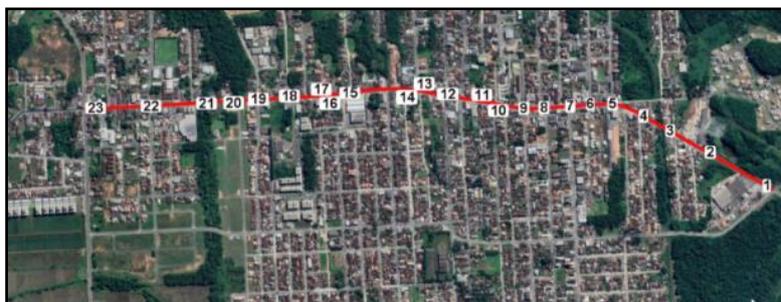
**Figura 10 – Pontos de Intervenções para melhorias**

Com base nas pesquisas e informações cadastrais e o histórico operacional a equipe técnica da CAJ previu as melhorias operacionais a serem executadas e bem como os locais das intervenções, sendo estes demonstrados na Figura 10.

<b>Ponto</b>	<b>Melhoria Executada</b>
Ponto 1	-Conexão entre redes DN 100 e DN75 -Instalação de válvula de manobra DN 75 -Padronização do acesso e tampa de 1 válvula
Ponto 2	-Padronização do acesso e tampa de 1 válvula
Ponto 3	-Padronização do acesso e tampa de 1 válvula
Ponto 4	-Substituição de válvula de manobra DN 75 -Padronização acesso e tampa de 1 válvula
Ponto 5	-Reposicionamento das conexões entre redes DN100, DN75 e DN50 -Instalação de válvula de manobra DN 50 -Padronização do acesso e tampa de 3 válvulas
Ponto 6	-Retirada válvula de manobra que estava tampada e fechada -Retirada espera de rede DN 50 sem uso -Reposicionamento da redução DN 150x75 -Padronização acesso e tampa de 1 válvula
Ponto 7	-Instalação de 2 válvulas de manobra DN 150 -Padronização do acesso e tampa de 4 válvulas
Ponto 8	-Substituição de válvula de manobra DN 100 -Padronização do acesso e tampa de 1 válvula
Ponto 9	-Instalação de válvula de manobra DN 50 -Instalação de válvula de manobra DN 150 -Padronização do acesso e tampa de 2 válvulas

Ponto 10	-Padronização do acesso e tampa de 1 válvula
Ponto 11	-Instalação de válvula de manobra DN 150 -Padronização do acesso e tampa de 1 válvula
Ponto 12	-Substituição de válvula de manobra DN 100 -Padronização do acesso e tampa de 2 válvulas
Ponto 13	-Ampliação de 60mts de rede de abastecimento DN50 em rua lateral -Padronização de ramal predial -Instalação de válvula de manobra DN 50 -Padronização do acesso e tampa de 1 válvula
Ponto 14	-Substituição de válvula de manobra DN 200 -Padronização do acesso e tampa de 1 válvula
Ponto 15	-Reposicionamento de válvula de manobra DN 100 -Padronização do acesso e tampa de 2 válvulas
Ponto 16	-Padronização do acesso e tampa de 1 válvula
Ponto 17	-Padronização do acesso e tampa de 1 válvula
Ponto 18	-Padronização do acesso e tampa de 2 válvulas
Ponto 19	-Correção da conexão entre redes DN200 e DN50 com te 200x50 -Instalação de válvula de manobra DN 50 -Padronização do acesso e tampa de 2 válvulas

Ponto 20	-Instalação de válvula de manobra DN 200 -Padronização do acesso e tampa de 2 válvulas
Ponto 21	-Substituição de válvula de manobra DN 200 -Padronização do acesso e tampa de 1 válvula
Ponto 22	-Padronização do acesso e tampa de 2 válvulas
Ponto 23	-Instalação de 2 válvulas de manobra DN 200 -Padronização do acesso e tampa de 2 válvulas

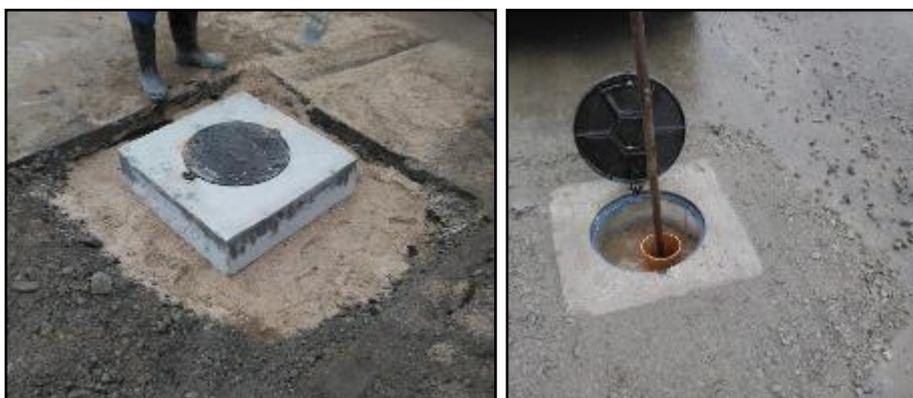
Todas as tampas utilizadas no acesso as válvulas são fabricadas em ferro fundido dúctil, conforme a NBR 10160:2005, com DN400 e classe de resistência de 400kN. As tampas foram todas fixas em bases de concreto armado com 70x70 cm e 20cm de espessura conforme a figura 12.

**Figura 12 – Tampa de acesso as válvulas, fechada sendo instalada (a), instalada e aberta em uso (b)**

Foi definido em campo juntamente com a empreiteira executora da obra de pavimentação a serviço da PMJ, o processo para substituição ou instalação das válvulas e nivelamento das tampas de acesso, seguindo o cronograma da pavimentação, a fim de não gerar danos ao pavimento após a pavimentação, sendo:

- Localizar, substituir ou instalar válvulas juntamente a obra de drenagem ou antes da fresagem do pavimento antigo;
- Instalar o tubo DN150 de acesso ao cabeçote da válvula;
- Instalar um CAP (conexão) na ponta superior do tubo de acesso para proteção contra sujeiras;
- Instalar uma tampa provisória metálica ou chapa de madeira sobre o cap para futura identificação após a primeira camada de asfalto ser aplicada;

Instalar tampa DN400 definitiva, deixando-a 5 cm acima no nível da primeira camada de asfalto, já antecipando a segunda camada de asfalto que teria 5 cm de espessura.

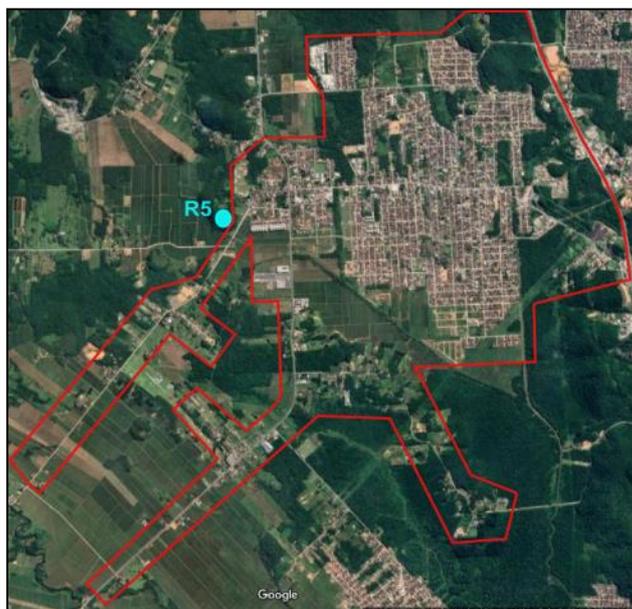
Figura 16 – Área afetada com fechamento do reservatório R5

Quando ocorre o fechamento da válvula de saída do reservatório R5, toda a área destacada na figura 16 fica com o abastecimento comprometido, isso engloba praticamente todo o bairro Villa Nova e parte da área rural, aproximadamente 12 mil economias, com base em dados de 2020.

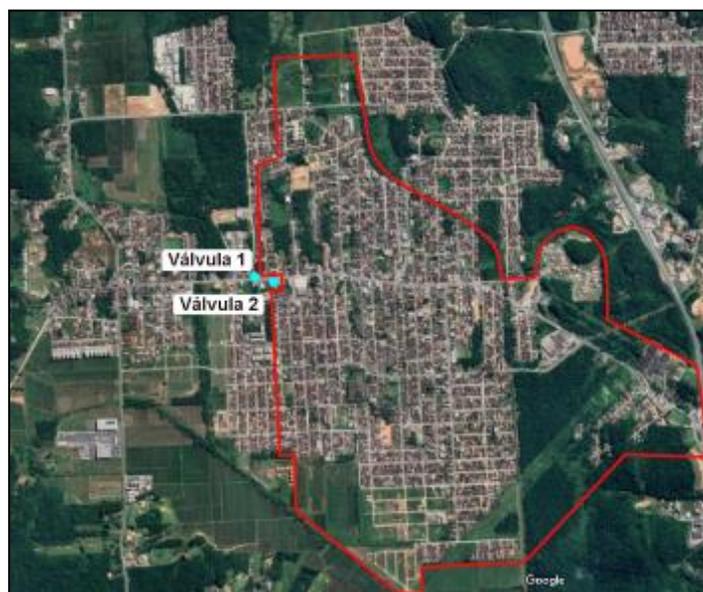
**Figura 19 – Área sem abastecimento**

Já na Figura 19 demonstramos o local das novas válvulas, a área afetada e neste caso cerca de 6800 economias tiveram o abastecimento comprometido.

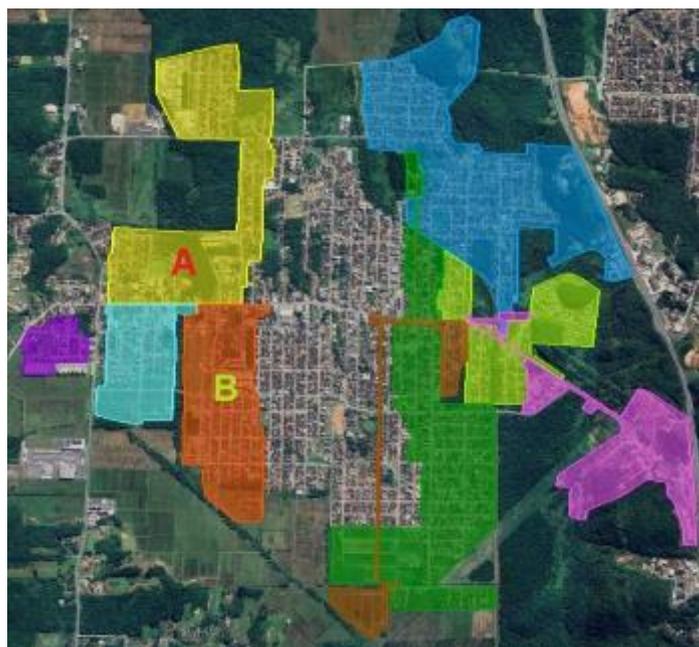
**Figura 20 – Setores de manobra pós-obra**

Com a conclusão da obra, conseguiu-se a individualização dos setores de manobra, apresentados na figura 20, sendo possível a operação com desabastecimento parcial do Bairro, de bem como interrupção total dos setores com o fechamento de no máximo 3 válvulas de manobra na Rua Quinze de Novembro.

Na área central do bairro, é necessário o fechamento de mais válvulas de manobra, inclusive em ruas laterais a via principal, a ação é necessária devido as características da tubulação ser do tipo de rede malhada, conforme o ponto da intervenção pode ser necessário fechar até 7 válvulas de manobra.
