**IX-031 – CARACTERIZAÇÃO DA DRENAGEM URBANA EM UMA ZONA DE EXPANSÃO DA CIDADE DE BELÉM/PA: UM ESTUDO NA ÁREA DE ABRANGÊNCIA DE CONJUNTOS RESIDENCIAIS CLASSE B NO BAIRRO PARQUE VERDE**

## RESUMO

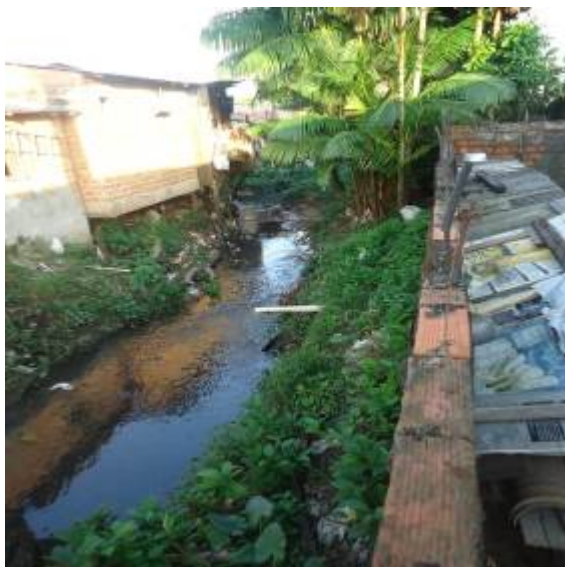
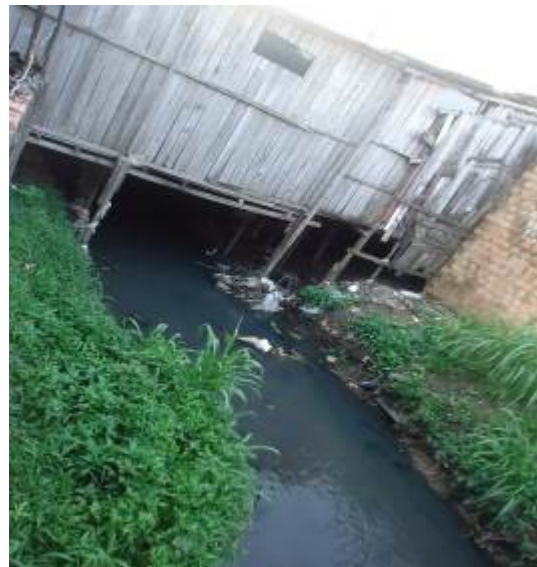
Sobre O Igarapé Maguari, fica evidente que a principal problemática é a incidência de um processo de favelização na região do igarapé. Em resposta a esta questão, o engenheiro civil da SESAN, responsável pela microdrenagem dos bairros da capital do estado do Pará, relata que “nos últimos anos as inundações só pioraram após a população ter construído suas casas em cima do canal, sendo este o maior problema não só técnico relacionado a drenagem, mais principalmente social, pois muitas famílias que já estabeleceram-se nesta área são resistentes em deixá-la, mesmo sabendo que encontram-se em área de risco, com forte incidência de inundações e com poucas medidas de saneamento adotadas, afetando incisivamente a Qualidade de Vida dessa população que vivem envolta de esgoto sanitário à céu aberto devido às inúmeras ligações clandestinas ao canal”. Fato este constatado em visita técnica na área, como mostram as Figuras 04 e 05.

**Figuras 04 e 05 – Ocupação urbana no entorno do igarapé Maguari**

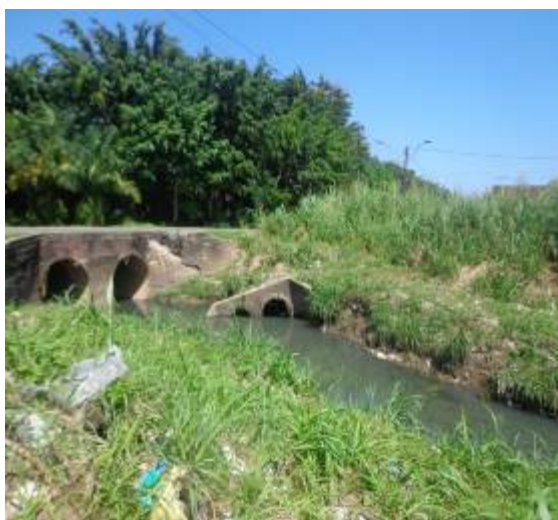
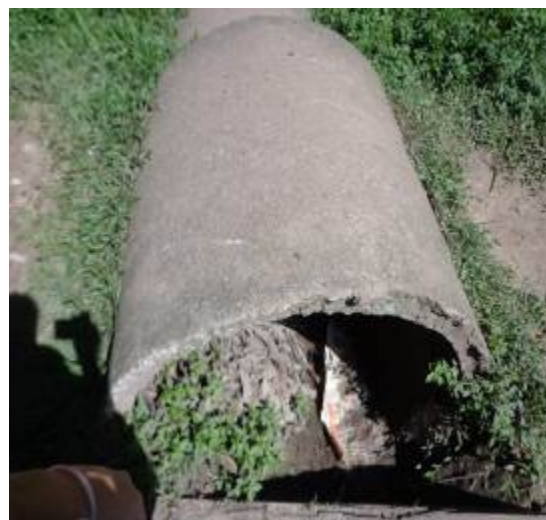
O principal problema de Drenagem identificado no Conjunto Orlando Lobato é o lançamento de lixo nas ruas que acabam entupindo os bueiros e as grades da Boca de Lobo e impedindo a passagem da água, podendo ocasionar acúmulos de água indesejável. Aliás nas margens do Igarapé havia grande quantidades de lixo. Não era pra ocorrer essa situação, até porque no bairro há coleta de lixo regularmente. Acontece as vezes que o lixo é trazido e jogado próximo ao igarapé por carroceiros de outros bairros.

Outro problema identificado é a má conservação das bocas de lobo. Muitas encontram-se carregadas de lixo, devido ao carreamento de material pela chuva e levado para as galerias e posteriormente para o corpo hídrico. Além disso, muitas residências lançam esgoto doméstico de suas copas (cozinha) e lavanderia na sarjeta. Na parte central do Conjunto, existe uma considerável área de cobertura vegetal. A implantação de áreas naturais é uma ótima idéia, pois elas conseguem absorver parte da água de precipitação e assim diminuem o escoamento superficial nas áreas pavimentadas e servem como áreas de recarga para alimentação dos aquíferos. As Figuras 06 e 07, apresentadas a seguir mostram a situação descrita no Conjunto Orlando Lobato.

**Figuras 06 e 07 – Má conservação das estruturas hidráulicas e entupimento das galerias de drenagem por lixo.**

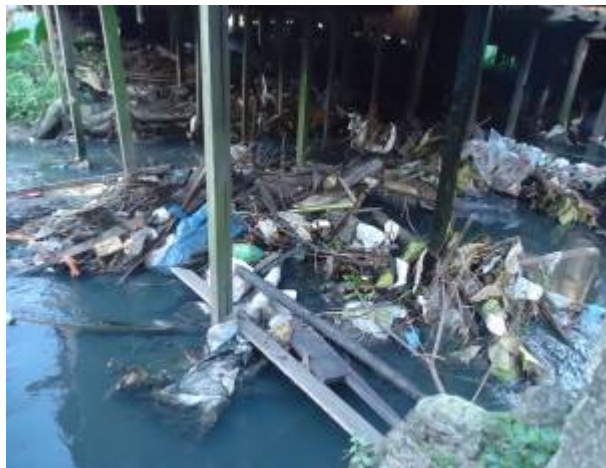
No Conjunto Benjamin Sodré há também pontos de inundação localizada, provocada pelo estrangulamento da seção do canal causado por assoreamento do leito e obstruções por resíduos sólidos, como mostra a figura 08.

**Figura 08 – Estrangulamento da seção do igarapé por resíduos**

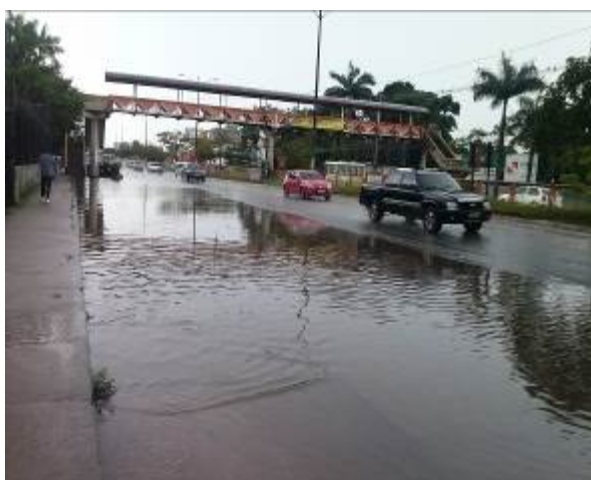
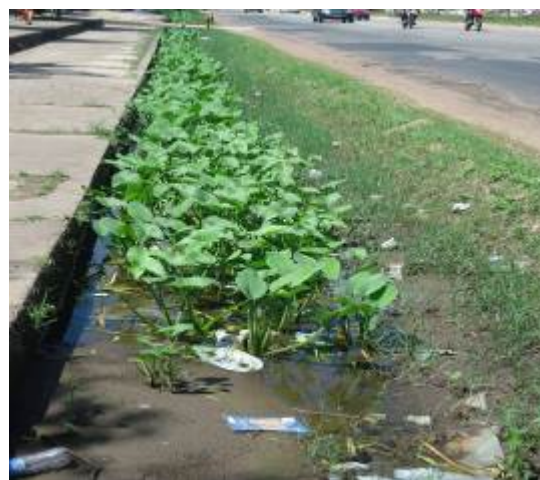
Referente à canaleta da avenida Augusto Montenegro, está também encontra-se em estado precário, pois já não mais suporta a demanda escoada, principalmente pela ocupação de empreendimentos na marginal da Augusto Montenegro que ainda tornou menor a seção do canal no trecho que abrange a área de estudo, propiciando alagamentos em grande proporção que dificultam o tráfego de pedestres, mas principalmente de automóveis, congestionando o trânsito na avenida de grande circulação (ver figura 09). Outros problemas também identificados foram: o surgimento de macrófitas, devido ao lançamento indevido de esgoto doméstico *in natura* diretamente ao canal, e assoreamento do mesmo, diminuindo seu leito e deste modo, aumentando a potencialidade de transbordo (ver figura 10).

**Figura 09 – Alagamento na avenida Augusto Montenegro e identificação de macrófitas e assoreamento no canal da mesma**
