## I-012 - ANÁLISE DA CONTAMINAÇÃO DE ÁGUAS SUBTERRÂNEAS POR HIDROCARBONETOS NO DISTRITO DE ICOARACI- BELÉM (PA)

O trabalho tem como objetivo mostrar a problemática que envolve um posto de gasolina e a população de uma determinada área do distrito de Icoaraci, que sofre com a contaminação dos seus poços artesianos por Hidrocarbonetos e os danos ao meio ambiente.

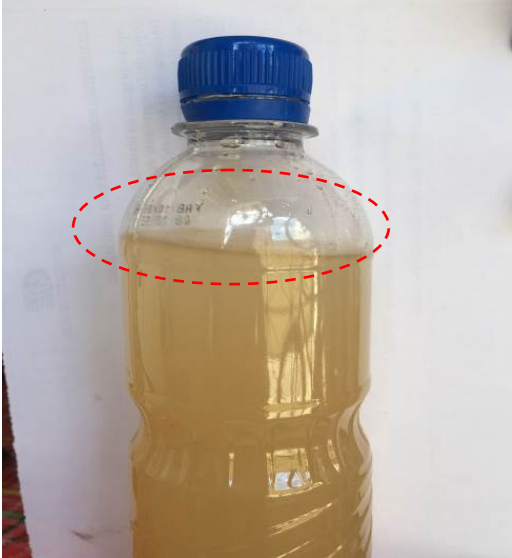
**Figura 3– 1ª Amostra (Alameda início da coleta)**

Foi possível identificar a presença de Benzeno nas duas amostras tanto na residência quanto no próprio posto acima do permitido pela legislação.

É sabido que a gasolina é pouco solúvel em água, como é possível visualizar nas figuras 3 e 4 a divisão entre a água e o óleo combustível, além disso, na figura 3 a água possui partículas em suspensão que conferem à água uma grande turbidez.

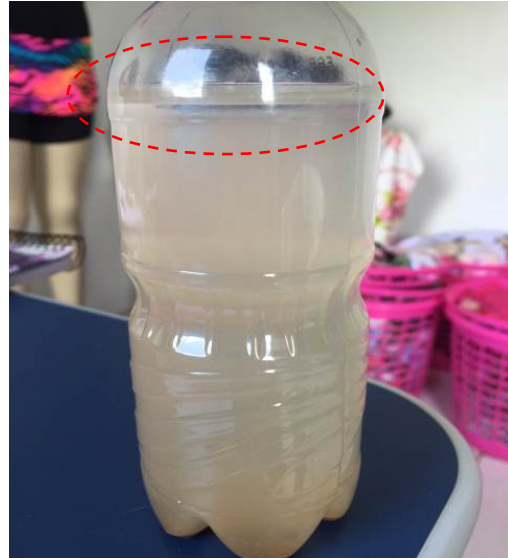
**Figura 4– 1ª Amostra (Alameda depois da coleta)**

Após um tempo de 20 minutos pode-se observar na figura 4 que ocorreu sedimentação das partículas, entretanto a amostra ainda apresentava características turvas e com as etapas divididas (óleo, água e sedimentos). O combustível quando derramado contém componentes, que inicialmente estará presente no subsolo como líquido de fase não aquosa. Ao entrar em contato com a água subterrânea as substâncias presentes se dissolveram parcialmente. Estes contaminantes são considerados substâncias perigosas por serem depressores do sistema nervoso central e por causarem leucemia em exposições prolongadas.

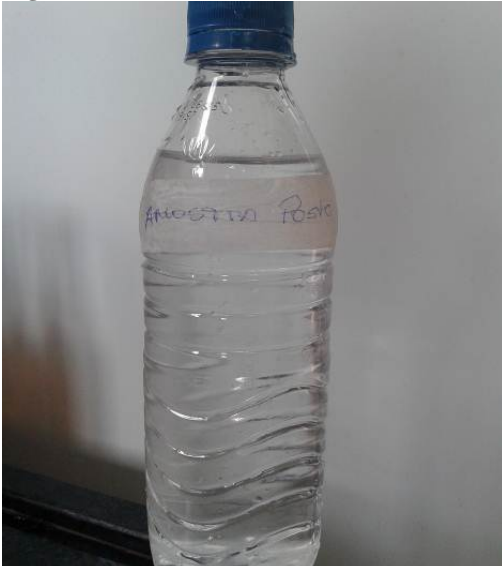
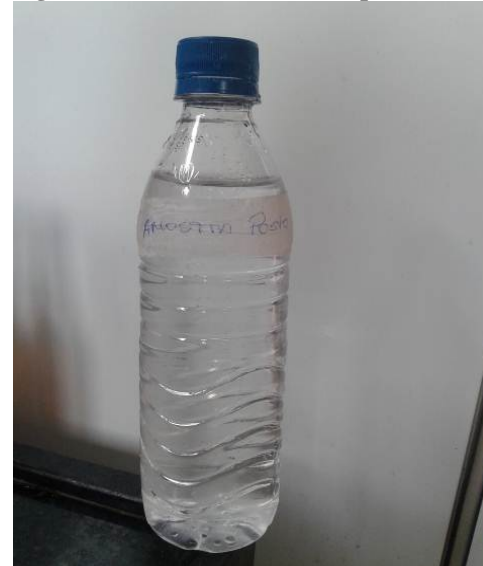
As figuras 5 e 6 esteticamente não apresentaram o parâmetro físico cor como nas figuras 3 e 4, porém apresentava odor forte sendo possível identificar a presença de contaminação por combustível. Os outros compostos se apresentaram dentro dos padrões da legislação do Ministério da Saúde 2914.
