I-404 - A AGERSA E A AVALIAÇÃO DE BOAS PRÁTICAS OPERACIONAIS EM SISTEMAS DE ABASTECIMENTO DE ÁGUA: ESTUDO DE CASO EM MULUNGU DO MORRO E SOUTO SOARES, BAHIA

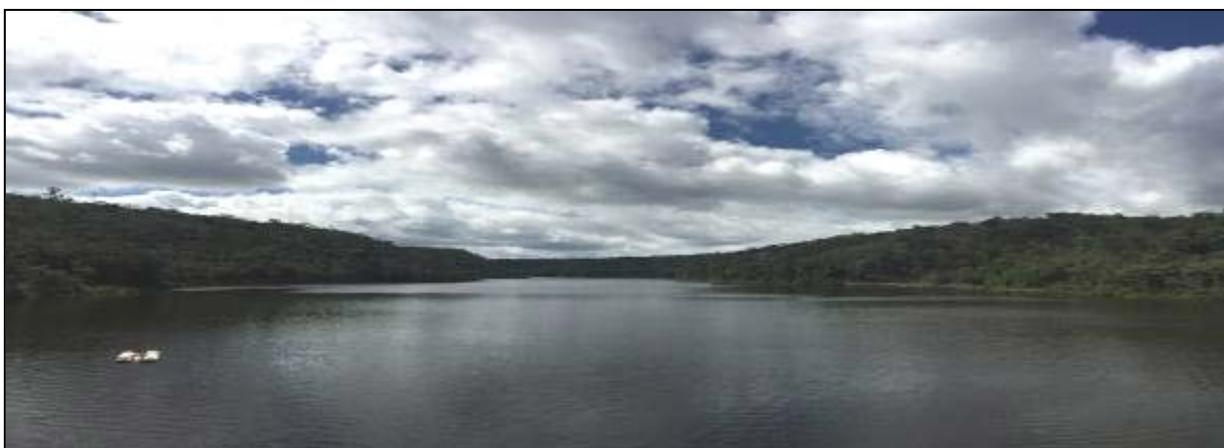
- A não ocorrência de estradas à montante da barragem e a Área de Preservação Permanente da bacia hidráulica encontra-se bem preservada, servindo de uma barreira natural contra agentes exógenos (Figura 2);

Figura 2 – Manancial à montante da Barragem da Juliana (Mulungu do Morro). Pode-se observar vegetação do entorno protegida e preservada.

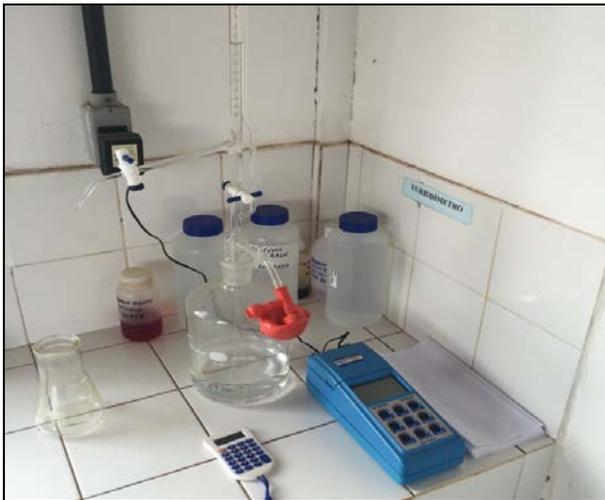
- Os equipamentos e instalações estavam bem conservados e limpos no momento da avaliação (Figura 3);
- A frequência de análise dos parâmetros físico-químicos e bacteriológicos da água na saída da ETA é realizada de acordo com a Portaria 2.914/11;

Figura 3 – Equipamentos do laboratório da ETA em bom estado de conservação e ordenação.

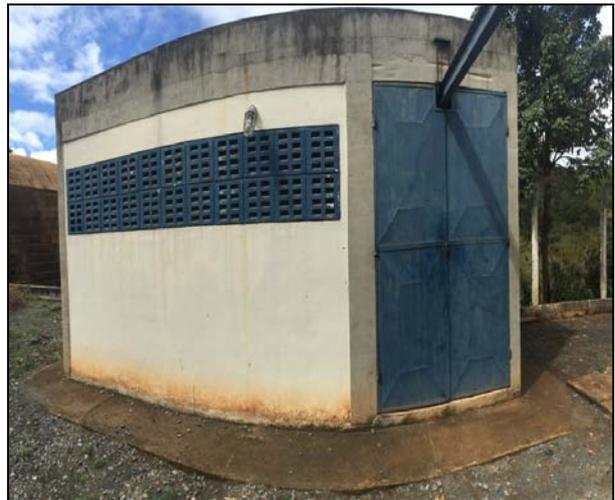
Figura 4 – Ausência de placa de advertência no acesso à captação e de cadeados que impeçam o acesso aos conjuntos motor bomba.

- Providenciar instalação de placas visando sinalização de advertência proibindo o acesso de pessoas estranhas ao local (Figura 4);
- Implantar sistema de tratamento de lodo gerado no processo de tratamento da ETA Mulungu do Morro;
- Implantar ferramentas para controle de nível e de extravasamentos nos reservatórios avaliados, além de identificá-los conforme identidade visual da concessionária (Figura 5);
- Instalação de acessórios de segurança, tais como, guarda corpo em reservatórios e gaiolas de proteção em escadas que dão acesso aos reservatórios, além de reposição de extintores vencidos;
- Aprimorar a setorização do sistema de distribuição de água, além de realizar seu cadastro.

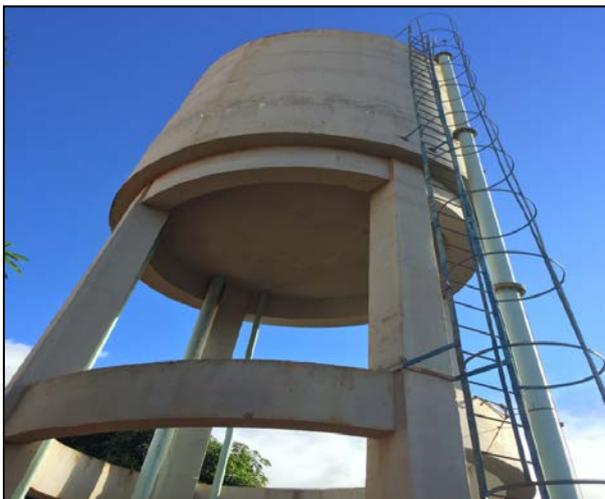
Figura 5 – Reservatório sem identificação da concessionária e régua de nível.

- Existência de estruturas, áreas e equipamentos não sinalizados, identificados e pintados conforme padrões normatizados;
- Equipamentos, ferramentas e insumos sem identificação e dispostos de forma desordenada nas áreas dos reservatórios;
- Proteção de área através de muros e cercas necessitando de reparos e iluminação deficiente;
- Não foram identificados reservatórios no SIAA com escadas que permitissem inspeção interna nos mesmos.
