II-048 - AVALIAÇÃO DE NÃO CONFORMIDADES EM OBRAS DE IMPLANTAÇÃO DE REDE COLETORA DE ESGOTO NO MUNICÍPIO DE ITANHAÉM

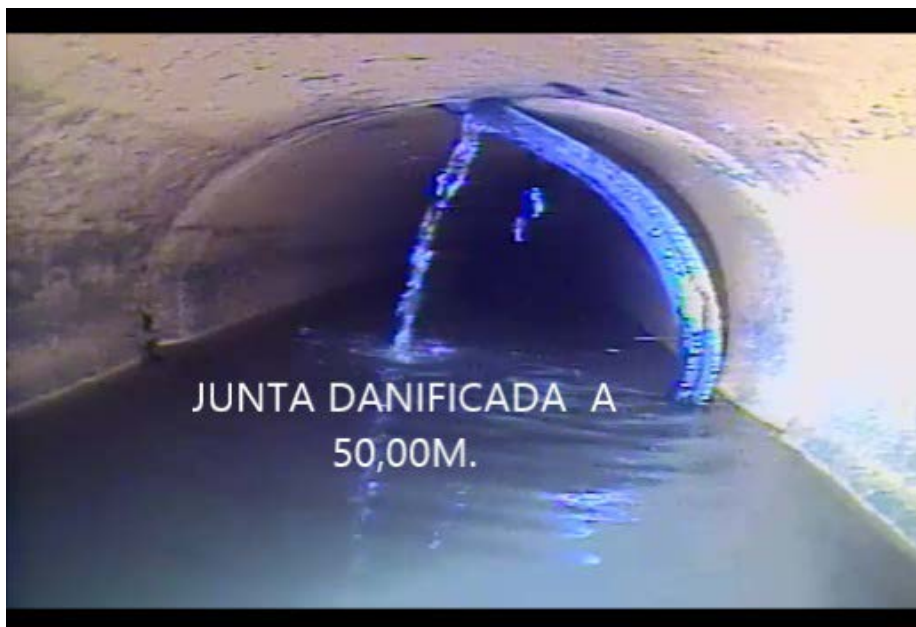
Durante a execução do sistema é possível observar pontos de fragilidade da rede coletora, como por exemplo, juntas que apresentam falhas (Figura 1), tubulações trincadas, quebradas, dispositivos de inspeção e limpeza

com locais de infiltração. Esses efeitos são decorrentes de falhas construtivas que estão relacionadas à qualidade dos materiais empregados e dos serviços executados. Dias e Rosso (2012, p. 5) citam ainda “[...] as próprias características do meio: nível do lençol freático, clima, composição e estruturação do solo, permeabilidade, vegetação, etc.”, como fatores que influenciam nesse parâmetro.

Figura 1 – Junta danificada - Fonte: Sabesp (2016)
