## XII-027 – AVALIAÇÃO DO ESTADO DE CONSERVAÇÃO DE UMA ESTAÇÃO DE TRATAMENTO DE ESGOTOS COMO SUBSÍDIO PARA MANUTENÇÕES

Devido à necessidade de diagnósticos do estado de conservação das ETEs, este trabalho tem como objetivo avaliar o grau de deterioração de uma estação de tratamento de esgotos fornecendo subsídios técnicos para intervenções e manutenções por meio de adaptações na metodologia GDE/UnB.

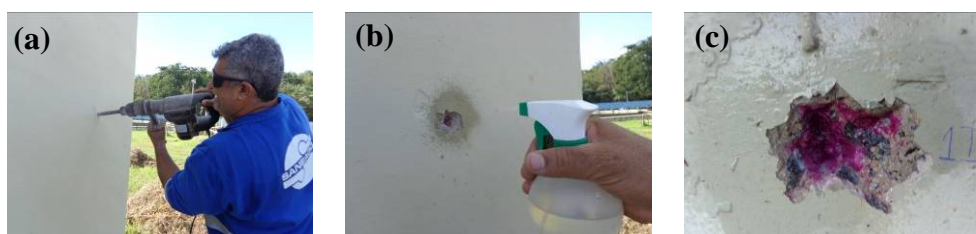
**Figura 3: Realização do Ensaio de Carbonatação – (a) Fratura com Martetele, (b) aspersão de fenolftaleína (c) Superfície Fraturada (cor carmim – concreto não carbonatado).**

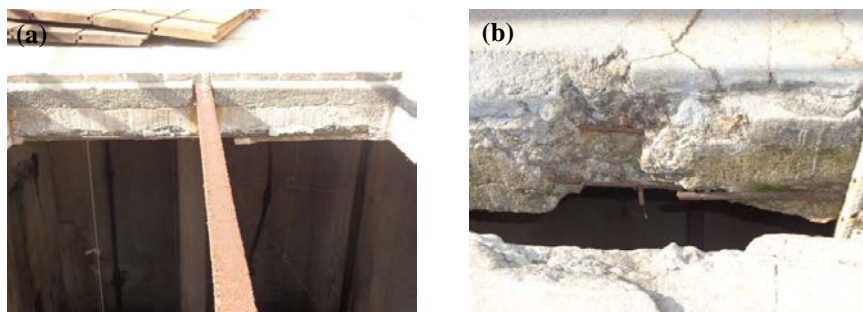
Como é possível observar na Tabela 12 e ainda com o auxílio da Figura 6, as unidades que possuem laje como a Grade Grossa, Poço de Sucção e Tanque de Armazenamento de Lodo apresentaram grande deterioração nessa família de elementos. Esse fenômeno é parecido com o que ocorre nas redes coletoras de esgoto onde a crista superior dos tubos de concreto apresentam grande deterioração e que em alguns casos alcança o colapso estrutural (LUDWIG; ALMEIDA, 1979), porém a umidade nas redes coletoras é maior, o espaço mais confinado e a concentração de gases pode ser até 100 vezes mais alta que nas unidades de ETES (CHERNICHARO *et al.*, 2010) proporcionando uma deterioração numa velocidade mais acelerada.

**Figura 5: Corrosão em estágio avançado na abertura de lajes: (a) da Grade Grossa e (b) do Poço de Sucção da ETE**

De todas as unidades de tratamento, o Tanque de Armazenamento e o Poço de Sucção merecem atenção especial quando comparadas às demais unidades de tratamento da estação e com relação à manifestação de corrosão das armaduras. Assim, em caso de intervenções imediatas é recomendável que elas sejam as primeiras a ser recuperadas e reparadas.

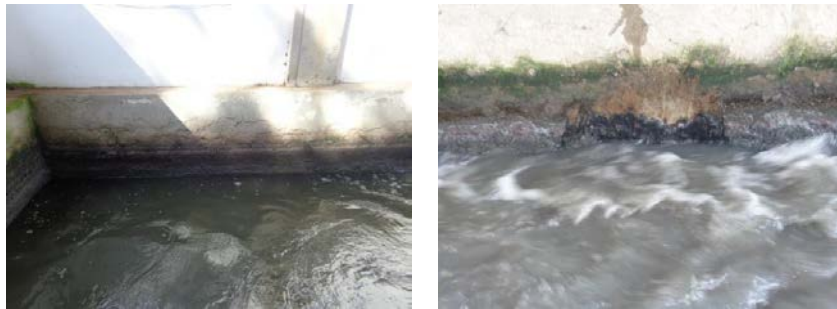
Com relação ao Canal de Chegada do Tratamento Preliminar e da Grade Fina, ressalta-se que a deterioração causada corresponde à dissolução da camada de argamassa que reveste as unidades e por profundas manchas verificadas na parede dessas unidades, além de carbonatação em estágio intermediário na face externa das unidades, como pode ser verificado na Figura 7. Com relação ao Tanque de Armazenamento de Lodo, paredes laterais das aberturas apresentam corrosão das armaduras em estágio avançado proporcionado pela alta atividade anaeróbica que ocorre nesta unidade de tratamento e pelo baixo cobrimento das armaduras (Figura 8).

**Figura 7: Parede do Canal de Chegada do Tratamento Preliminar**

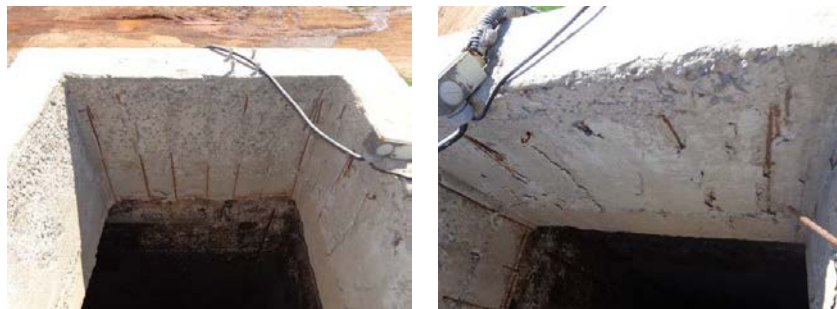
**Figura 8: Paredes laterais das aberturas do Tanque de Armazenamento de Lodo**

Na ETE analisada preliminarmente, as unidades de tratamento preliminar apresentaram maior Grau de Deterioração que as Unidades de tratamento Primário. O Tanque de Armazenamento de Lodo apresentou alto grau de deterioração devido a alta atividade anaeróbia que ocorre dentro desta unidade.
