## I-279 - PATOLOGIAS EM SISTEMA PREDIAL HIDROSSANITÁRIO ESTUDO DE CASO: RESIDENCIAL PADRÃO MÉDIO NO MUNICÍPIO DE BELÉM – PA

o presente trabalho buscou solucionar problemas hidrossanitários de um prédio residencial, localizado no município de Belém-pa, tendo como foco principal o sistema de água fria. para encontrar e solucionar as anomalias foram realizadas: visitas técnicas, entrevistas com os moradores, levantamento métrico, elaboração de planilhas hidráulicas e comparação dos resultados encontrados com as atuais normas vigentes. as principais inconformidades descobertas foram os chuveiros dos apartamentos do terceiro pavimento com pressões inferiores a exigida pela nbr 5626/98, de 1 m.c.a, nos horários de 6:30, 13:00 e 18:50, com base no estudo realizado no prédio alguns fatores contribuíram para tal acontecimento, como altura da saída de água do reservatório até o barrilete, diâmetro do sub-ramal oferecendo pressão menor que a requerida, diâmetro sem escalonamento das tubulações do forro e af's. além dos chuveiros, o sistema de recalque conta com o conjunto motor bomba que possui potência acima do necessário, consequentemente, causando consumo maior de energia elétrica. Após

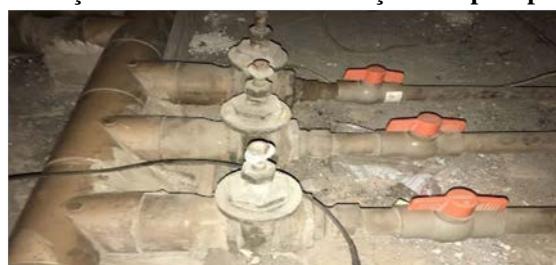
Outro empecilho encontrado posteriormente na simulação da rede foi o diâmetro do barrilete de 60 mm que proporciona perda de carga de 0,774 m, enquanto a situação sugerida, fosse a troca para a tubulação de 75 mm que geraria uma perda de carga de 0,336 m. Além da saída da tubulação de água fria até o barrilete apresentar altura de 1,42 m, se somada com a altura do forro até a entrada do sub-ramal temos uma carga d'água de 3,32 m.c.a, ou seja, baixa, quando comparada com a perda de carga produzida durante a tubulação, ainda acrescida da altura do chuveiro. Assim como inconformidades encontradas na visita técnica, como a adoção de dois registros seguidos, que elevam a perda de carga na tubulação do forro, gerando maior perda de carga, visto na figura 03.

**Figura 03:** situação do barrilete e distribuição do tipo espinha de peixe

Deve-se fazer a troca do barrilete para diâmetro de 75 milímetros, oferece perda de carga, de 0,336 m, garantindo pressões disponíveis mais elevadas.

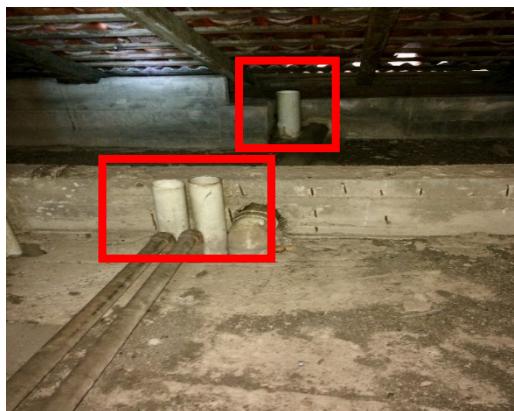
Quanto aos tubos de queda, não sofrem prolongamento em suas extremidades, fazendo com que haja acúmulo de gases, provocando mal odor e criando uma situação de agravo para um possível princípio de incêndio, tal situação pode ser vista nas figuras 04 e 05.

**Figura 04:** situação do tubo de queda.

Necessidade de alongamento das extremidades dos tubos de queda, que fazem a ventilação do esgoto para fora do telhado do forro a pelo menos 0,30 m, conforme recomendação da NBR 8160/99 para que não seja um fator que cause explosão nem mal cheiro nas janelas mais próximas do forro.

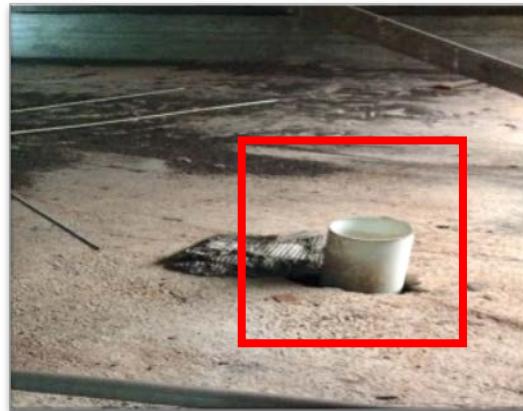
**Figura 05:** situação do tubo de queda.
