I-046 - PATOLOGIAS EM CONCRETO ARMADO EM OBRAS DE SANEAMENTO (ETA UTINGA-BELÉM/PARÁ)

Este trabalho faz um diagnóstico geral das condições das estruturas de concreto armado da Estação de Tratamento de Água – Bolonha Utinga, responsável pelo abastecimento de grande parte da Zona Central e de expansão da Região Metropolitana de Belém (RMB). Belém conta com uma população de aproximadamente 1.280.614 habitantes. (IBGE, 2000).

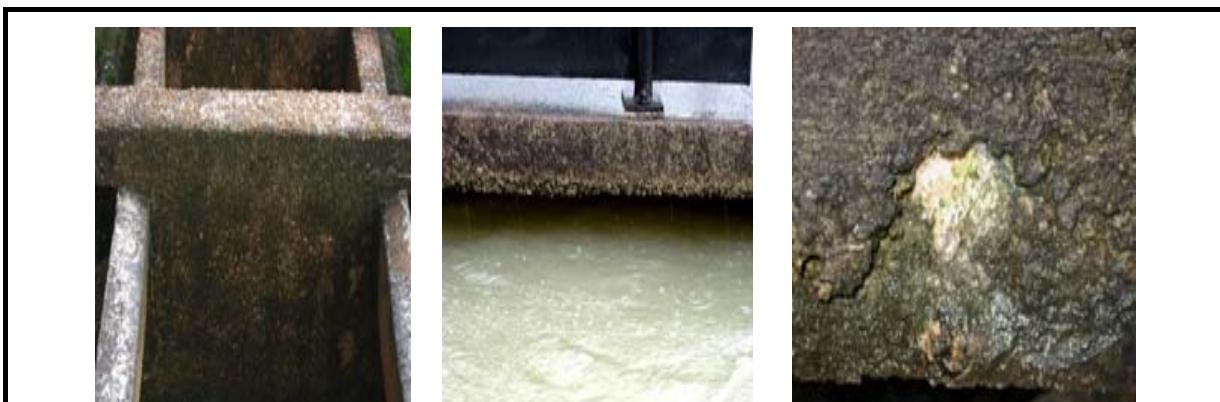
- a) **Lixiviação:** é ocasionada por atuação das águas brutas, carbônicas, agressivas e ácidas que diluem e carreiam os compostos hidratados da pasta do cimento. É uma construção de deterioração que acontece principalmente em lajes de teto dos reservatórios, em trincas e juntas de concretagem (REVISTA CONCRETO & CONSTRUÇÃO, 2007).

Quadro 1: Lixiviação da estrutura de concreto armado.

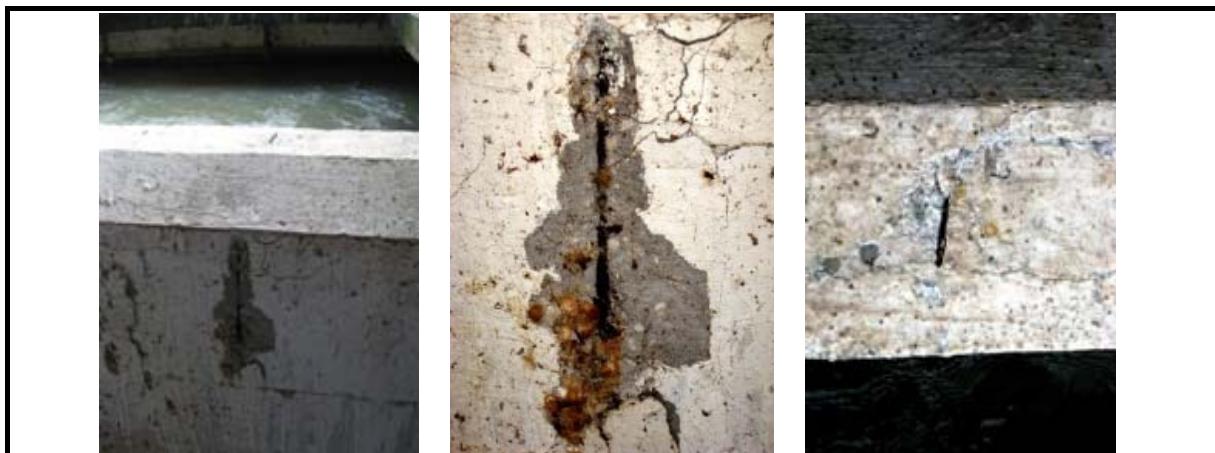
- d) **Corrosão da armadura do concreto:** Manifesta-se pela expansão, fissuração, lascamento do revestimento, perda de aderência entre aço e concreto e redução da seção transversal da armadura. As corrosões, do concreto e do aço, são objeto de Especificação Particular própria.

Quadro 2: Corrosão e Fissuração .

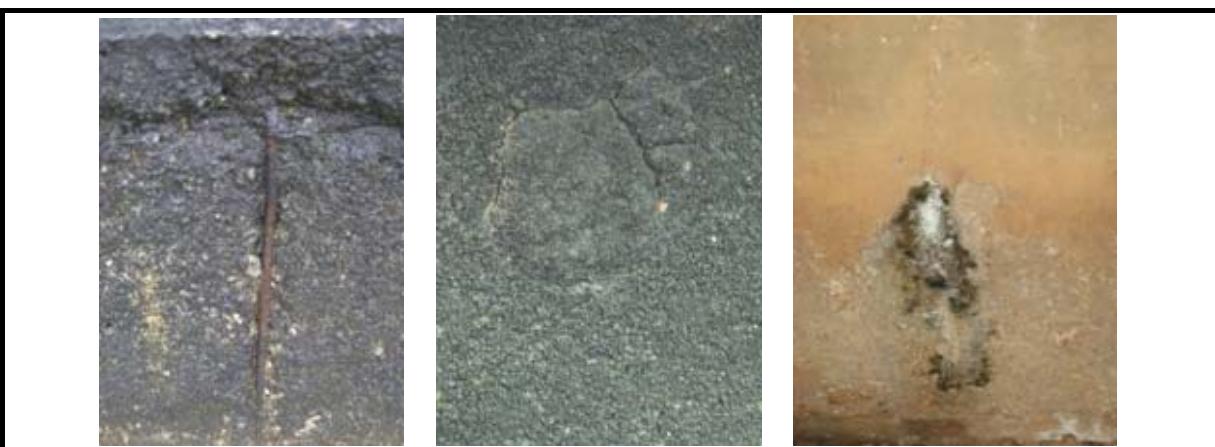
- f) **Manchas no concreto aparente:** causadas por fatores como a eflorescência, lixiviação, carbonatação.
- g) **Fissuração:** devidas a gradientes normais de temperatura e umidade, a pressões de cristalização de sais nos poros, a carregamento estrutural e exposição a extremas temperaturas, tais como congelamento ou fogo.

Quadro 3: Corrosão, Fissuração e Manchas.

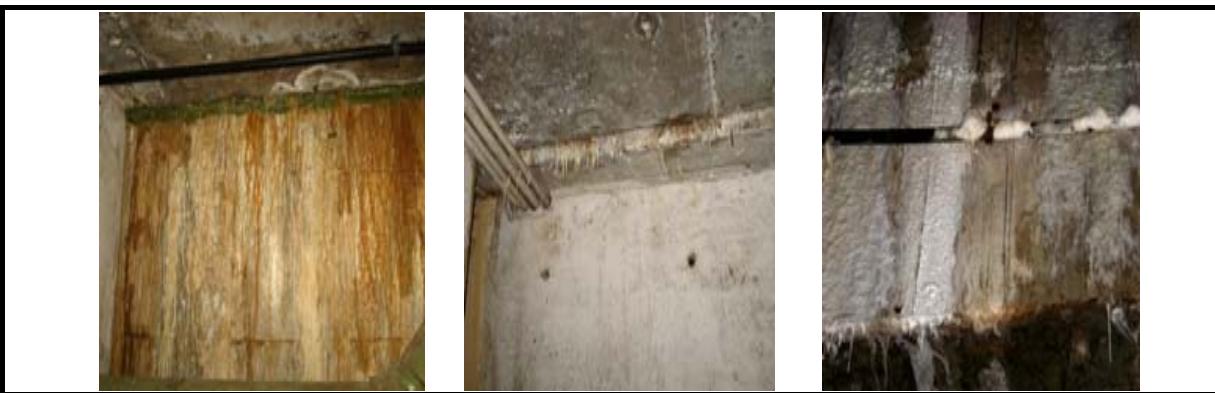
Quadro 4: Calcificação.
