**IV-259 - ROMPIMENTO HIPOTÉTICO DE BARRAGEM LOCALIZADA EM MEIO URBANO E O MAPEAMENTO DO VALE DE JUSANTE– ESTUDO DE CASO: BARRAGEM DA PAMPULHA****Maria da Glória Braz<sup>(1)</sup>**

Neste trabalho, foi elaborada a mancha de inundação do vale a jusante da barragem da Pampulha, localizada em Belo Horizonte, estado de Minas Gerais, até sua confluência com o córrego Cachoeirinha, através de cenário de rompimento do maciço e, com base no mesmo, foram indicadas as situações críticas e elaboradas as recomendações e sugestões para auxiliar a gestão e planejamento urbano na região do estudo.

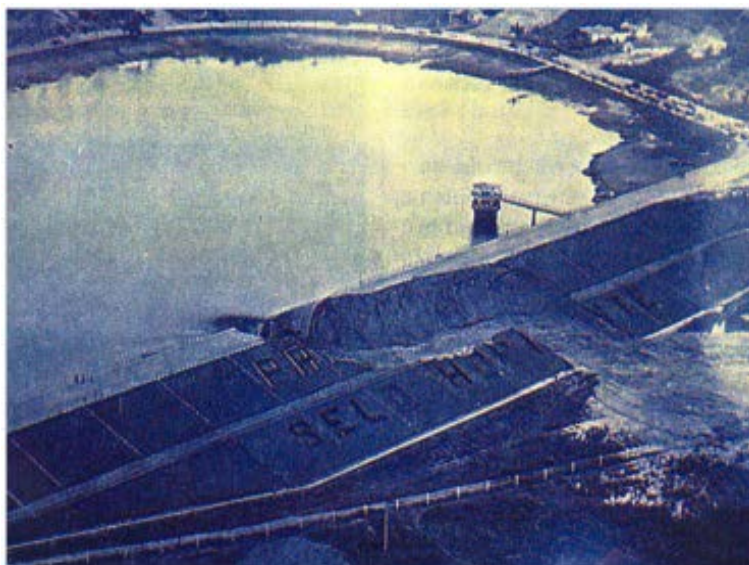
As obras de 2ª etapa foram iniciadas e concluídas, na administração do, então prefeito, Juscelino Kubitschek, sendo a represa reinaugurada em 1943. No dia 20 de abril de 1954, deu-se a ruptura do maciço, em virtude da ocorrência de erosão subterrânea do tipo “*piping*” através do corpo da barragem, segundo estudos constatados pela Comissão Técnica Especial, nomeada pelo prefeito em exercício na época, Américo René Gianetti, para avaliação do problema.

O sistema de drenagem da barragem da Pampulha, quando de sua construção, era constituído de drenos franceses normais ao eixo da barragem, espaçados de 7 em 7 metros, que avançavam, anormalmente, até muito próximo do talude de montante. O talude de montante era revestido por uma placa contínua de concreto armado, que defendia o maciço contra a possibilidade de fluxo violento através dos drenos. Mas, mesmo assim, após 16 anos de sua construção, a cortina de concreto se rompeu, devido, segundo VARGAS (1977), a recalques das fundações da barragem.

Estabeleceu-se, então, um fluxo intenso de água entre a fenda da cortina e alguns dos drenos franceses. O fluxo de saída, visível numa boca de lobo do sistema de drenagem, conforme reportagens da época, aumentou progressivamente durante 5 dias, carreando cada vez mais material, até que se formou um túnel ao longo dos drenos.

Quando esse túnel alcançou dimensões excepcionais, o topo do mesmo desabou formando um canal em S, por dentro da barragem, pelo qual se escoou toda a água do reservatório, conforme figura 1.

**Figura 1 – Rompimento da barragem da Pampulha**

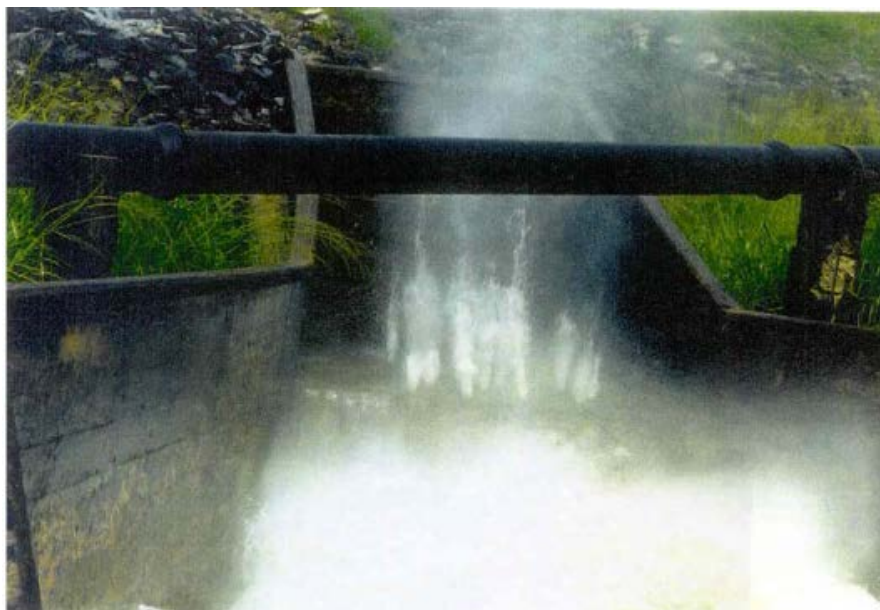
Na primeira destas inspeções, realizada durante o período de descarga de cheia, foram observadas explosões de ar na saída da bacia de dissipação, conforme figura 2.

**Figura 2 – Vista frontal das explosões devido ao emulsão de ar ao volume de água na tulipa**  
Fonte: SUDECAP/DAM (1998)

Pode-se constatar, então, que o engolimento pela tulipa de grandes volumes de ar emulsionado na água acarretava grandes explosões durante as descargas, causando vibrações na galeria de concreto e no aterro adjacente, enquanto a ogiva existente na bacia de dissipação provocava o afogamento dessa galeria.

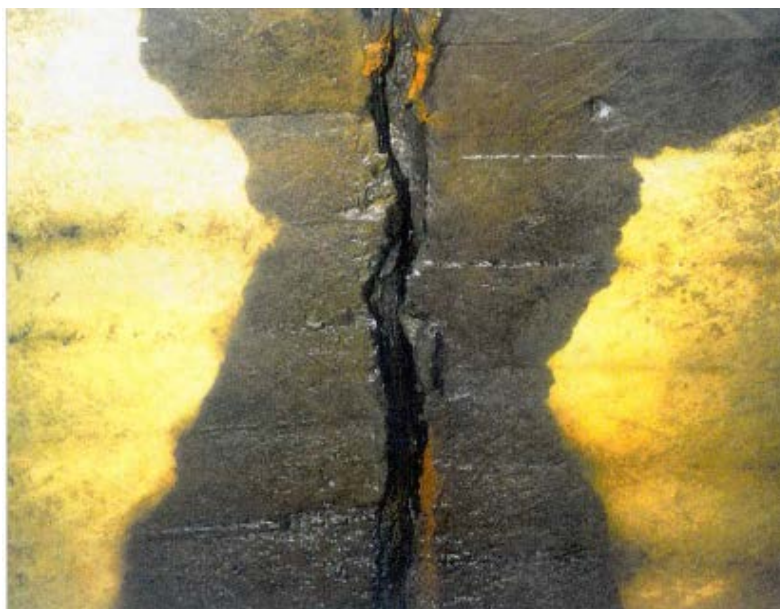
Nas inspeções executadas no interior da galeria foram identificados vários sinais do desenvolvimento de instabilidade do maciço. Dentre os mais significativos, pode-se destacar a abertura das juntas de deformação da estrutura da galeria no interior do maciço e do canal de restituição do vertedouro, conforme figura 3. Foram observados, também, na região de contato do canal de restituição, abatimentos e colapsos do aterro, indicando processos de “*piping*”.

**Figura 3 – Juntas abertas no interior da galeria**  
Fonte: SUDECAP/DAM (1998)

Segundo SUDECAP/DAM (Set/1998), de acordo com as análises de estabilidade ao escorregamento, a barragem encontrava-se em níveis aceitáveis de segurança, exceto para a seção próxima à galeria do vertedouro. Nesta região foi necessário, à época, se executar um reforço e drenos sub-horizontais, para garantir a estabilidade do maciço e elevar o coeficiente de segurança para níveis aceitáveis.

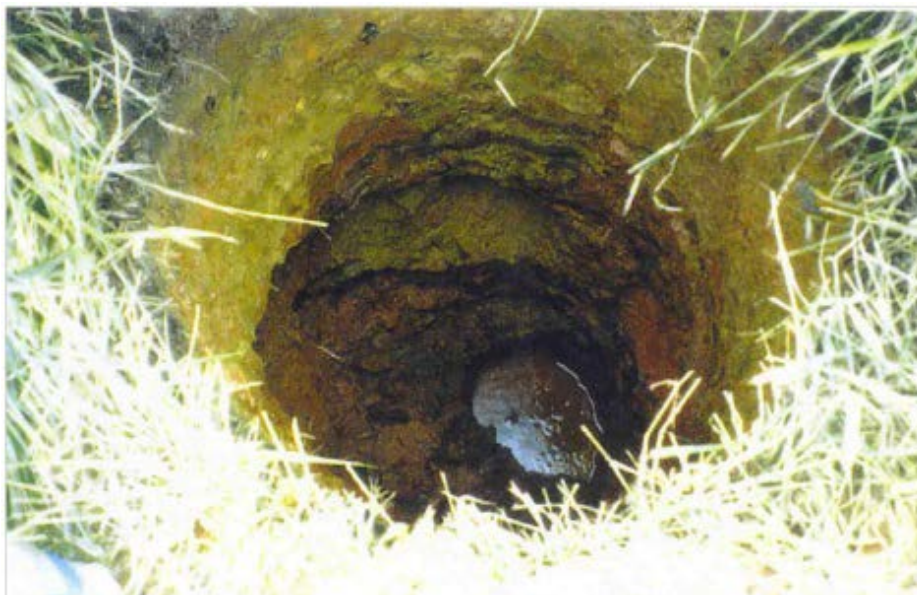
A primeira linha de sondagens, localizada próxima à parede esquerda da galeria (de montante para jusante), foi iniciada durante período de intensas chuvas e o nível de água obtido se encontrava elevado. Porém, o que mais chamou a atenção dos engenheiros foi ter se observado poço número 1, localizado acima da 3ª junta da galeria na 1ª berma de jusante, a saída de bolhas de ar e de água, apresentado na figura 4, exalando odor característico da água da represa e aparentando processo de “ebulição”, comprovando haver abertura das juntas da galeria.

**Figura 4 – Início da elevação do nível d’água no poço número 1, podendo-se notar a saída de bolhas de ar aparentando processo de “ebulição”**

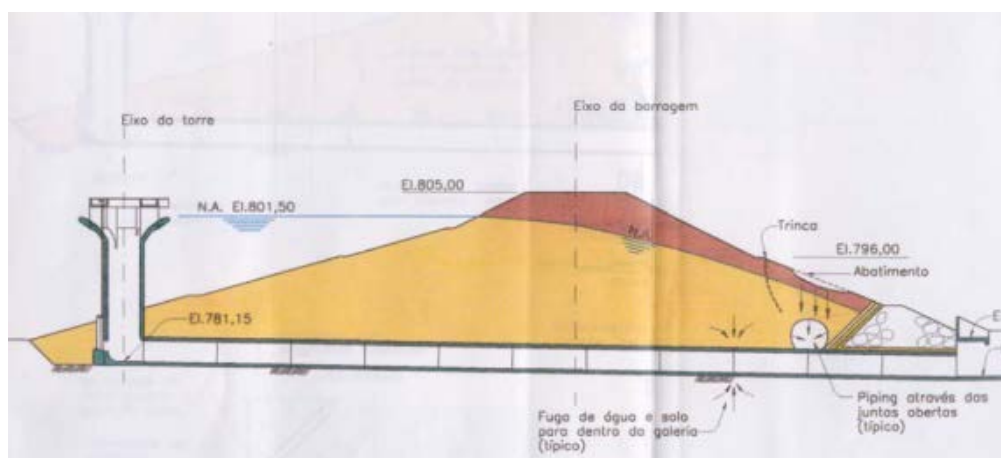
Ainda segundo SUDECAP/DAM (1998), a causa da instabilidade progressiva da região do maciço da barragem, foi a associação dos seguintes fatores: forte vibração no aterro junto à galeria, causada pelo mau funcionamento do vertedouro nos períodos de descarga de grandes vazões, fuga de solo do maciço da barragem para dentro da galeria, através das juntas de dilatação, que se encontravam totalmente abertas, e

entrada de água sob pressão no corpo do aterro, através dessas juntas de dilatação, nos períodos de descarga de grandes vazões pelo vertedouro, conforme explicitado na figura 5.

**Figura 5 – Perda de solo do maciço através das juntas abertas do túnel**

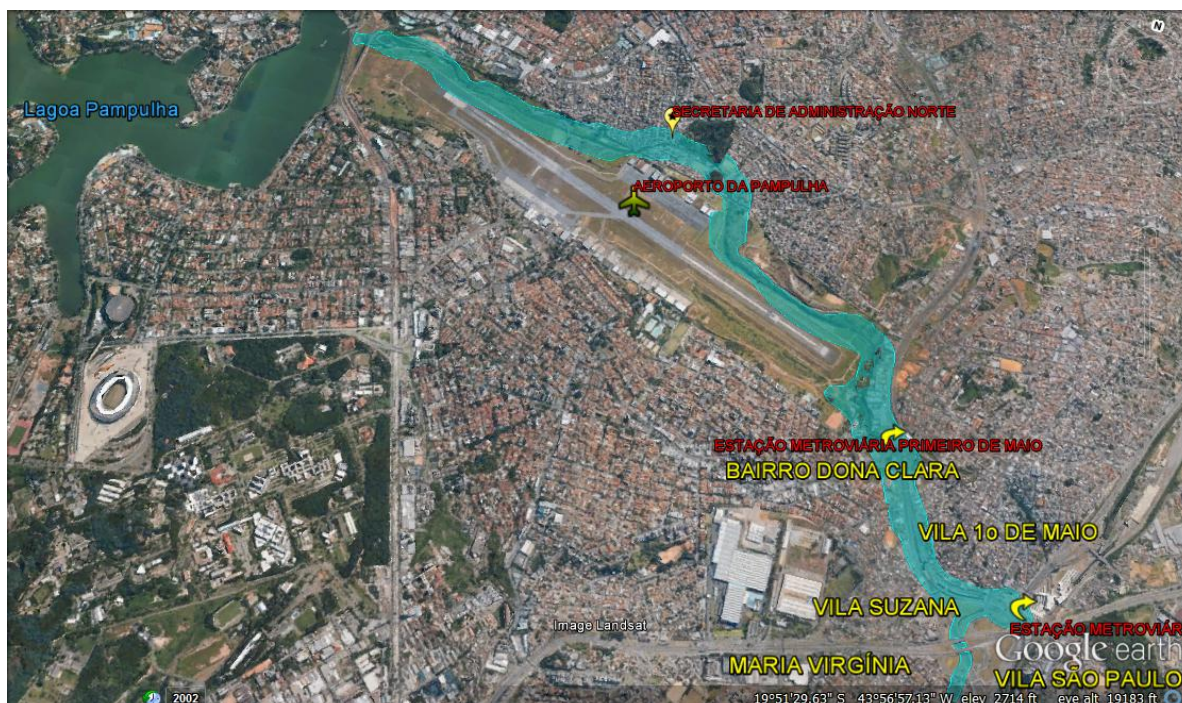
A simulação forneceu o valor da vazão de pico efluente próximo de  $1280m^3/s$  e o tempo de abertura da brecha equivalente a 90 minutos. A partir dos resultados de propagação, fornecido pelo modelo HEC-RAS, efetuou-se o mapeamento da mancha de inundação, utilizando-se o aplicativo *Google Earth*, podendo-se caracterizar de forma clara, as áreas passíveis de intervenção, a jusante da barragem da Pampulha. A Figura 6 apresenta o mapa das áreas potencialmente inundáveis, caso ocorra o rompimento hipotético da barragem da Pampulha.

**Figura 6 – Mancha de Inundação Proveniente do Rompimento Hipotético da Barragem da Pampulha**

Pode-se observar que equipamentos públicos, quais sejam o aeroporto da Pampulha e estações metrológicas, bem como áreas residenciais e comerciais estão localizadas no caminamento da onda de cheia e, dessa forma, questiona-se tempo hábil para a perfeita evacuação desses locais.

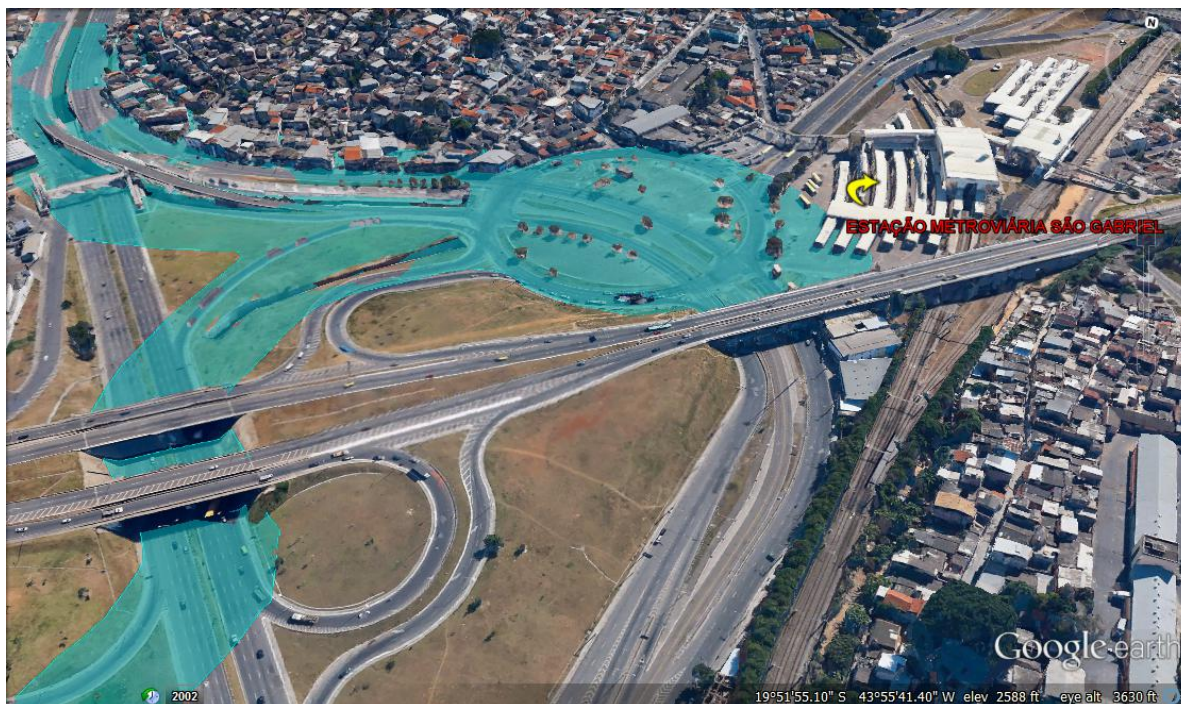
A figura 7 apresenta, em destaque, a confluência do córrego Cachoeirinha com o Pampulha, onde se pode verificar a abrangência da mancha de inundação, que alcança a pista da Avenida Cristiano Machado, parte do Anel Rodoviário Celso Mello Azevedo e se aproxima da entrada da Estação metroviária São Gabriel. No trecho abaixo da Estação São Gabriel, não foi possível prever o caminhamento da onda de cheia, mas, pela topografia e conformação do terreno, tem-se a sensação de que a água alcançará os estabelecimentos comerciais, embaixo do viaduto a direita da imagem.

**Figura 7 - Abrangência da mancha de inundação na região da confluência do córrego Cachoeirinha com o córrego Pampulha**

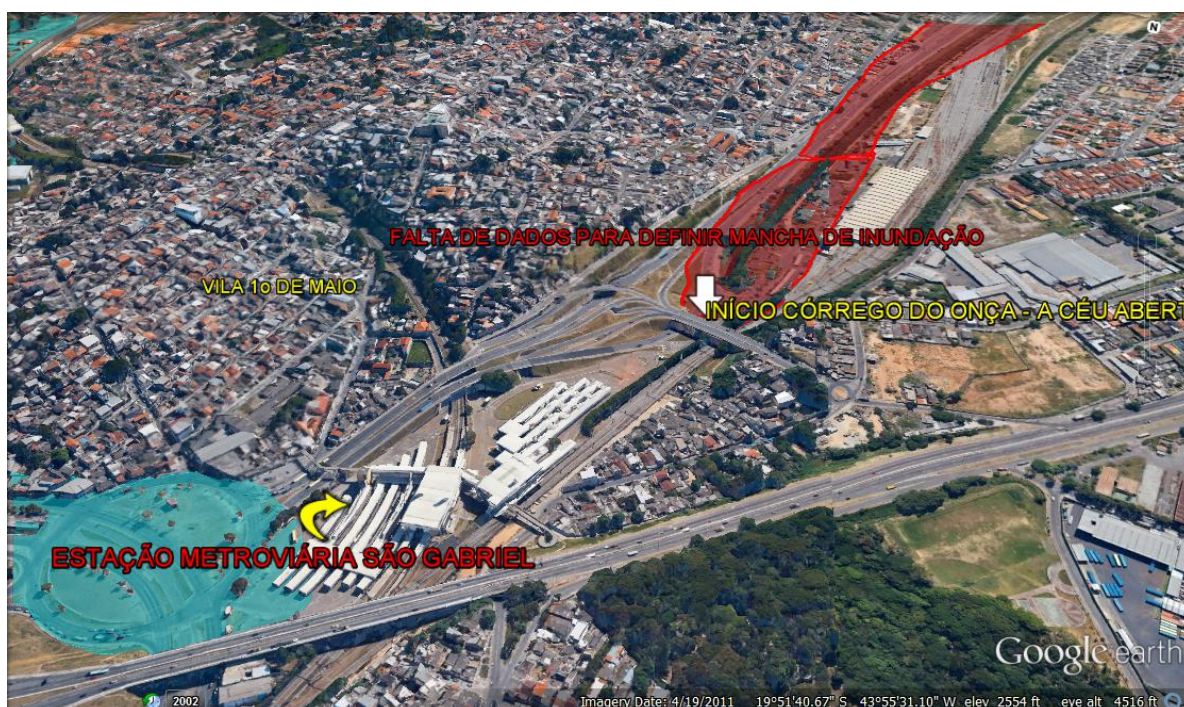
A Figura 8, abaixo, mostra que a jusante da Estação São Gabriel se inicia a canalização do córrego do Onça (ou ribeirão do Onça), a céu aberto, sendo a junção do córrego Cachoeirinha com o ribeirão Pampulha, a sua origem. Provavelmente, haverá funcionamento sob pressão nessa confluência, podendo ocorrer, inclusive, a extensão da mancha de inundação em locais não previstos no atual estudo. Infelizmente, não se obteve seções e informações adequadas para essa avaliação.

Figura 8 - Local de início do córrego do Onça e região sem dados para o estudo adequado.

Ressalta-se a importância da continuação do presente estudo até a confluência com o rio das Velhas, dado que a região é bastante urbanizada até a dita confluência, sendo necessária topografia detalhada, necessária para a demarcação das áreas potencialmente inundáveis a jusante da barragem da Pampulha até a confluência do ribeirão do Onça com o rio das Velhas.
