I-050 - CONTAMINAÇÃO POR FERRO EM POÇO ARTESIANO-SOLUÇÃO DO PROBLEMA DE ABASTECIMENTO NO BAIRRO COLÔNIA

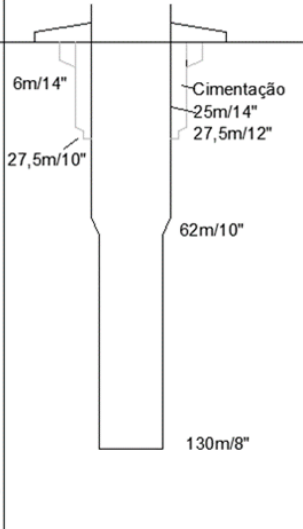
Figura 3: Perfil litológico do poço Colônia.

4-9	Rocha alterada muito quartzosa, pouco micacea.	
9-19	Gnaise de granulação fina, pouco alterada, apresentando foliação intensa. Bandamento definido por minerais máficos e felsícos. Composto por quartzo, feldspato e mica.	
14-24	Rocha pouco mais alterada de coloração amarelo-esverdeada de granulação média e grossa com muita mica.	
24-36	Gnaise com foliação acentuada, tendendo a xisto, apresentando porções com cristais de muscovita bem desenvolvidos.	
36-88	Gnaise muito foliado de granulação média.	
88-130	Gnaise contendo muita mica (pouca biotita) muito duro.

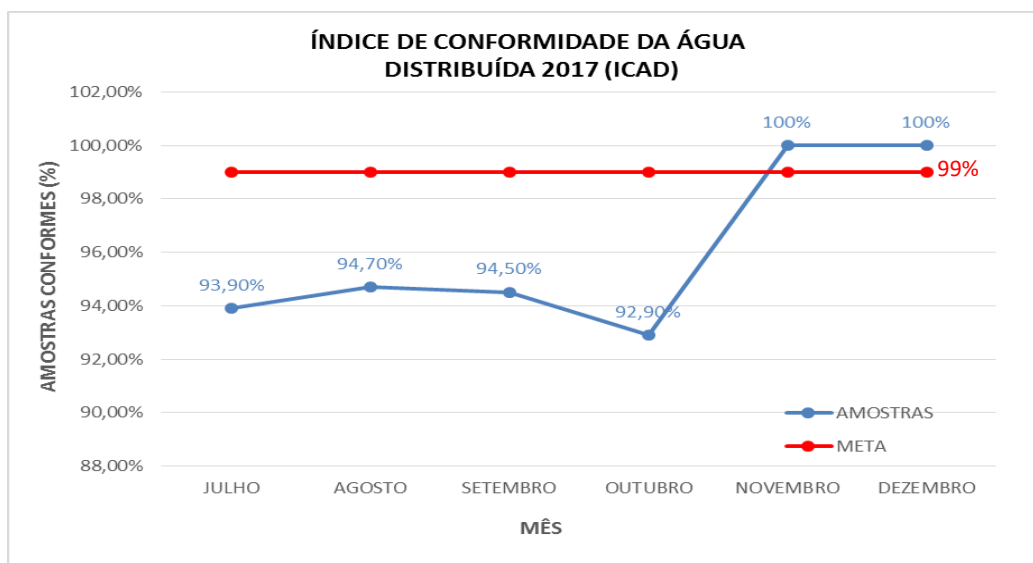
Gráfico 1: Evolução do ICAD 2017.

Conforme observado no Gráfico 1, houve significativa melhoria na qualidade da água imediatamente após a desativação do poço Colônia no mês de novembro de 2017. A integração no sistema integrado reduziu os índices de ferro, manganês e cor aparente da água, atendendo a demanda da região e preservando a saúde da população atendida.
