IX-064 - RECUPERAÇÃO DA EFICIÊNCIA ENERGÉTICA EM POÇOS TUBULARES PROFUNDOS: O CASO DE VALE DO CATIMBAU-PE

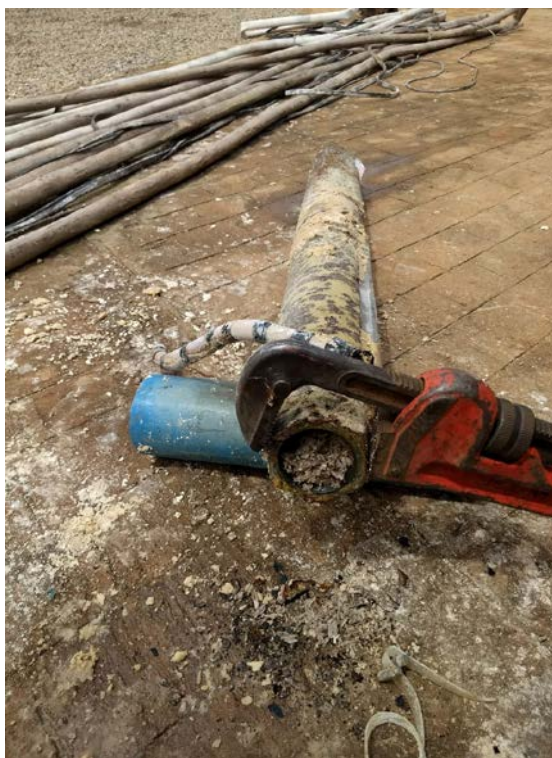
Figura 02 – Equipamento CMBCS removido do poço 01

A primeira atividade a se destacar ocorreu entre 24 e 26 de janeiro de 2018, quando foram substituídos os equipamentos CMBCS dos três poços, por outros com as mesmas configurações operacionais, mantendo a coluna edutora e demais equipamentos de adução sem alteração. Neste serviço, destaca-se o empenho dos profissionais, nas quais já foi identificado no próprio equipamento removido a necessidade de limpeza, conforme pode ser visualizado na Figura 02.

Nela, observa-se que o equipamento removido estava impregnado de material, no caso, carbonato de cálcio oriundo da formação do aquífero.

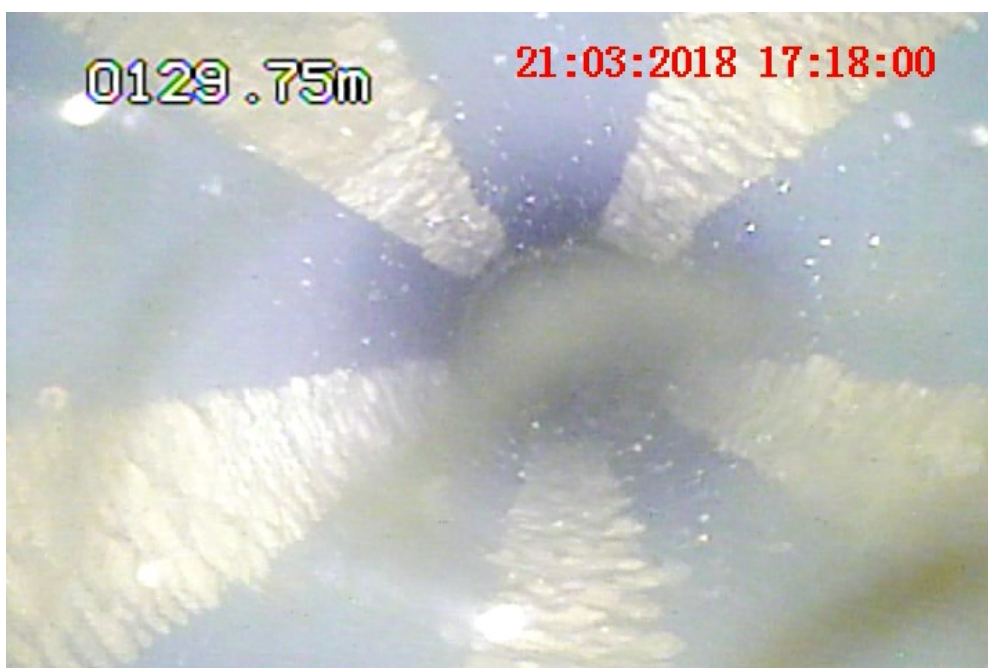
Figura 03 – Filtros obstruídos no poço 01

No período de 21 a 28 de março de 2018, foi realizada a desmontagem da coluna edutora dos três **(03)** poços utilizando caminhão do tipo guindaste, seguida de perfilagem ótica. Por meio disso, constatou-se a necessidade de limpeza nos poços 01 e 03, os quais apresentavam filtros altamente comprometidos com a concentração de substâncias conforme pode ser verificado na Figuras 03.

Após a identificação do problema nos poços P01 e P03, foi feita a limpeza utilizando-se de desincrustante, dispersante e bactericida. Para essa atividade foi utilizado um equipamento específico de limpeza (Figura 04) que permite o uso de compressor e escovas, de forma que a limpeza se torne mais eficiente.

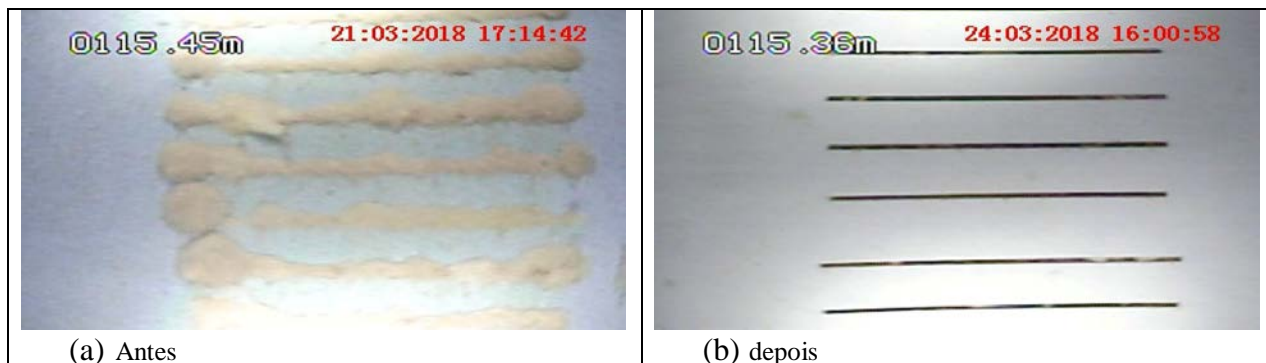
Figura 5 – Situação dos filtros do poço 01 antes e após a limpeza

Após a realização da limpeza e desobstrução dos filtros nos poços P.01 e P03, foi realizada uma nova perfilagem ótica com intuito de constatar por meio de inspeção visual a melhoria, o que foi ratificado nos diversos pontos de verificação estabelecidos, como na Figura 05, que é notória a melhoria entre as imagens antes e depois.

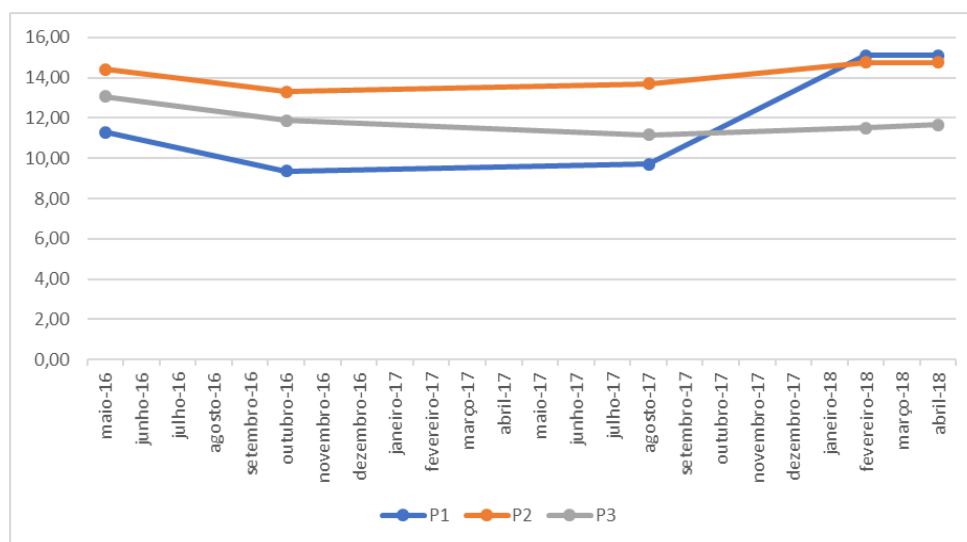
Figura 06 – Histórico de Vazão dos poços

Foram obtidas as variáveis hidráulicas antes e após os eventos, de forma que foi possível observar o comportamento da vazão ao longo do tempo. Na Figura 6, é apresentado o histórico de vazão (m³/h) dos poços. Verifica-se que há um decaimento natural da vazão no decorrer do tempo, mas após a intervenção em janeiro houve uma recuperação de vazão, o que era esperado visto que tais equipamentos tendem a reduzir sua eficiência dados os desgastes mecânicos.

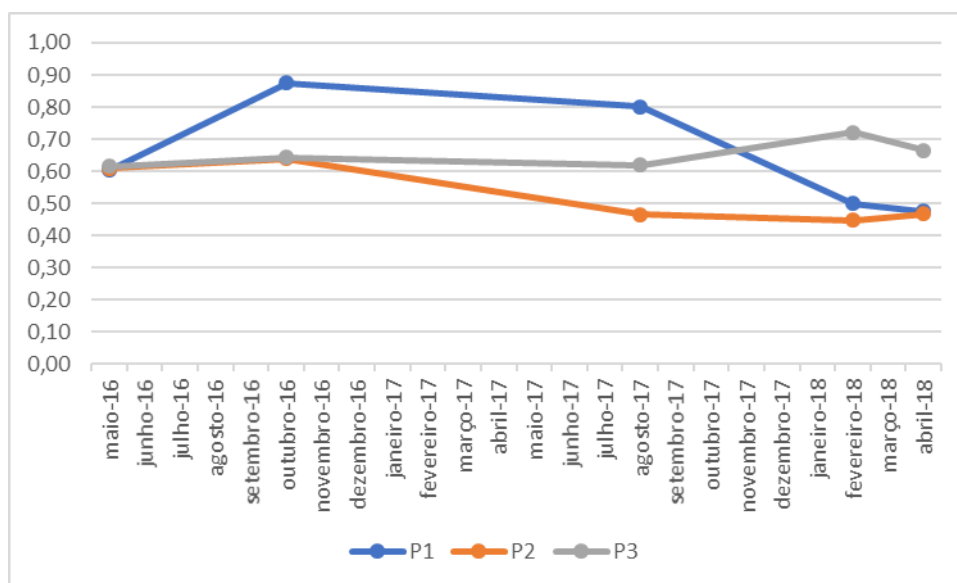
Figura 6 – Histórico de consumo específico (CE) (kW/m³)

Na figura 5, apresenta-se o consumo específico dos poços e por ele verifica-se que a eficiência energética foi decaindo. No entanto, após a substituição, dois poços tiveram uma melhora significativa, P1, que atenuou de 0,8 kW/m³ para 0,50 kW/m³, enquanto que P2 foi de 0,47 kW/m³ para 0,45 kW/m³. No entanto, para o terceiro houve piora, pois regrediu de 0,62 para 0,72.

Nota-se, porém, que após a limpeza os poços P1 e P3, tiveram melhoria de *performance*, visto que o **CE** atenuou, em P1, de 0,50 kW/m³ para 0,47 kW/m³ e, no outro, 0,72 kW/m³ para 0,66 kW/m³. O poço P2, que não foi feito limpeza, regrediu em eficiência saiu de 0,45 kW/m³ para 0,47 kW/m³.

Com isso, observou-se que tanto a substituição do equipamento já desgastado por novos apresentaram um ganho na vazão e eficiência, quanto a limpeza. Destaca-se que apenas o poço que não foi feito limpeza apresentou um incremento no consumo específico, de forma que talvez apenas a perfilagem ótica não seja suficiente para identificar a real necessidade de limpeza.
