III-296 – RESÍDUOS SÓLIDOS E ÁGUA PLUVIAL E SERVIDA COMO FONTE DE CONTAMINAÇÃO DO SOLO E DO CÔRREGO DAS ANTAS, ANÁPOLIS/GO

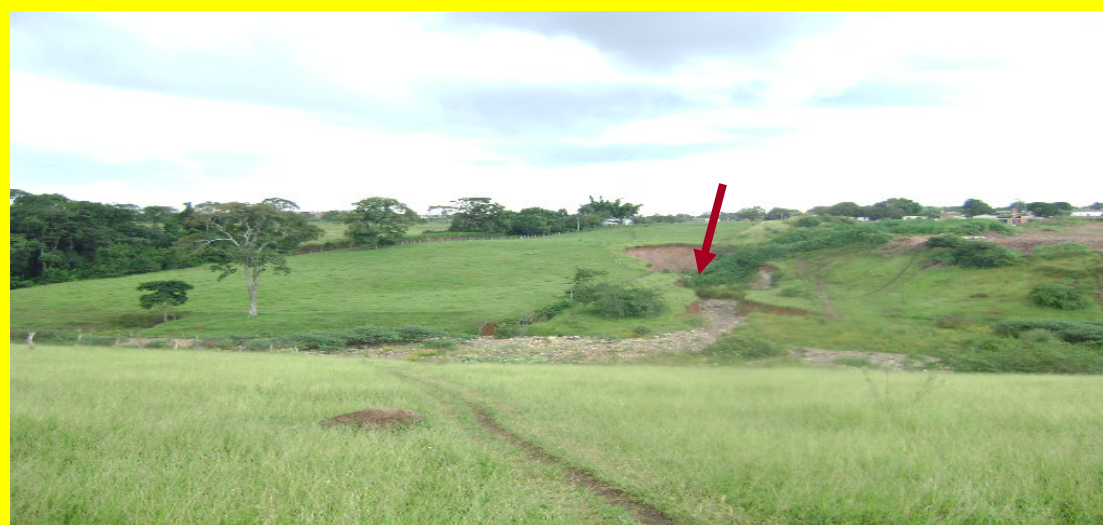
Figura 1. Município de Anápolis e área de estudo. Destaque para a voçoroca e o cone de dejeção e a vegetação florestal que antes recobria o terreno. No local precedeu-se com a coleta de amostras de solo. A seta indica a voçoroca e o início do cone de dejeção.

A área de estudo é considerada uma erosão do tipo voçoroca. Tem comprimento superior a 500 m, largura entre 20 e 50 m e profundidade de até 15 m (TEIXEIRA; OLIVEIRA; LACERDA, 2005). Segundo estudos prévios na área formam-se cones de dejeção esboçados (Figura 1) com acentuado processo de assoreamento do córrego das Antas (JESUS; LOPES, 2006).

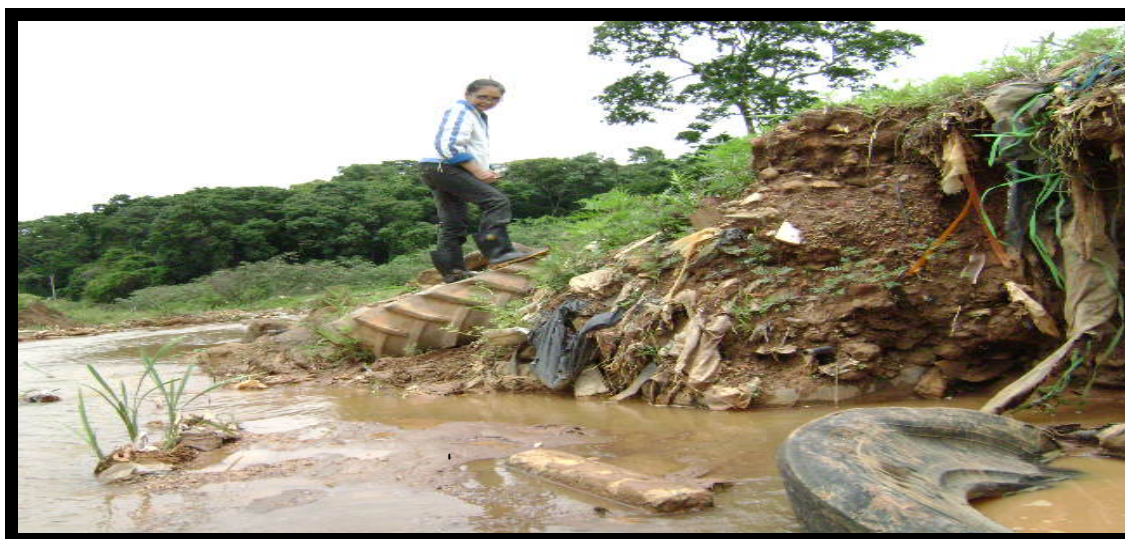
Figura 2. Margem direita do córrego das Antas. Destaque ao centro e à direita para o descarte de pneus usados de caminhão, de trator, bem como de lixo doméstico depositado ao longo do perfil do cone de dejeção.

Em cada ponto de observação o número de análise foi determinado conforme estudo prévio do ponto experimental, bem como as distâncias entre cada ponto (Figura 2).

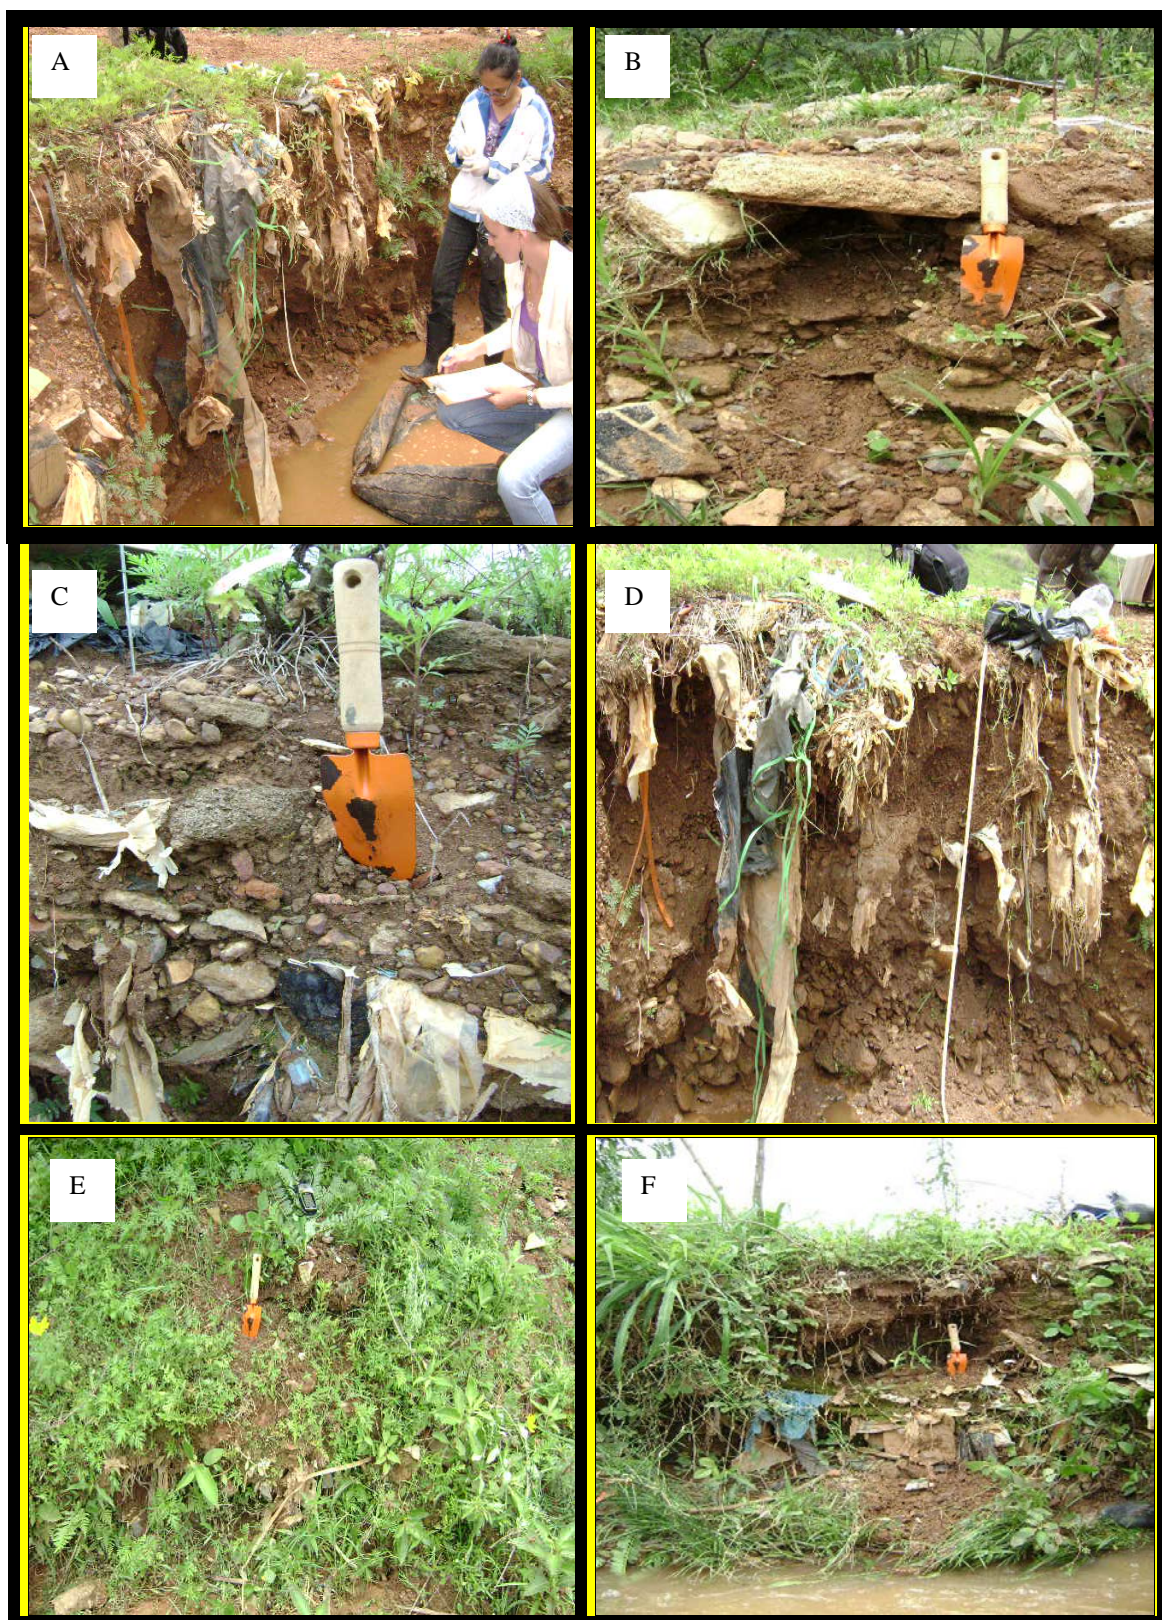
Foi possível registrar os diferentes horizontes de camadas de lixos e solo dos perfis de I a V, devido aos taludes apresentados no local de estudo (Figura 3A).

O **Perfil I** apresentou a menor espessura (40 cm) considerando da superfície a sua base visível. Sua característica principal é uma matriz com grande quantidade de pedaços de concreto advindos da construção civil, pequenas quantidade de sacos plásticos e de pedaços de madeira (Figura 3B).

O **Perfil II** com espessura de 1 m apresenta matriz cascalhenta com seixos centimétricos a decimétricos e grande proporção de material arenoso, intercalado irregularmente com camadas de plásticos, tecidos, pedaços de ferro, material de construção, ossos (provavelmente de aves e bovinos) e sapato (Figura 3C).

O **Perfil III** foi o que apresentou a maior espessura dentre os demais (1,30 m). Neste foi possível evidenciar uma matriz arenosa, de cascalho fino e cascalho grosso. Nos primeiros centímetros foram observados poucos fios de plástico, produto da degradação de sacos de embalagem, pequenos pedaços de telhas e tijolos com as arestas arredondadas seguido de um horizonte com muito plástico, em especial de sacolinhas. A partir de 70 cm de profundidade destaca-se um cascalho grosso misturado com fração areia e grandes fragmentos de saprólito (oriundos do próprio talude da voçoroca), grandes blocos de concreto, cerâmica, tijolos e menor quantidade de plástico. A base do perfil era composta por pneus (Figura 2; Figura 3A e 3D). Este perfil apresentava quantidades consideráveis de matéria orgânica. O ponto referente a este está localizado imediatamente a frente da desembocadura (cone de dejeção) da voçoroca, sendo que é neste local que o córrego sofre um maior desvio.

Foi o **Perfil IV** de espessura 1,05 m que apresentou a matriz arenosa rica em matéria orgânica, com algumas embalagens plásticas de margarina e fragmentos de material de construção. A partir de 55 cm de profundidade começou a predominância de sacos plásticos, neste caso sacolas de supermercado e de pedaços de madeira (Figura 3E).

O **Perfil V** de espessura 1,15 m, apresentou matriz de material arenoso com pequena quantidade de material cascalhento, muitas raízes e grande quantidade de diversos tipos de plásticos que aumentou com a espessura do perfil. Também se observou a presença de casca de coco, madeira, palmilha de calçado e garrafas de vidro. Neste ponto o córrego das Antas se apresentou mais caudaloso com profundidade de 70 cm (Figura 3F).

Figura 3. Borda do cone de dejeção em contato com o córrego das Antas. Descrição da área em estudo (A), perfil I (B), perfil II (C), perfil III (D), perfil IV (E) e perfil V (F).

Todos os perfis analisados apresentaram diferentes espessuras de taludes de lixo, sendo o **Perfil I** com a menor (40 cm) e **Perfil III** a maior espessura (1,30 m). Essa diferença talvez se deva maior ou menor proximidade do cone de dejeção ou da posição no terreno.

O **Perfil III** apresentou a maior quantidade de matéria orgânica em relação aos demais. É neste local que o córrego das Antas sofreu seu maior desvio por influência do cone de dejeção.
