VI-200 – BIOENGENHARIA DE SOLOS COMO ALTERNATIVA A ESTABILIDADE DAS ENCOSTAS: BR-101 NORTE /PE

PALAVRAS-CHAVE: Bioengenharia de solos, Erosão, Movimentação de massa, Taludes, Rodovia.

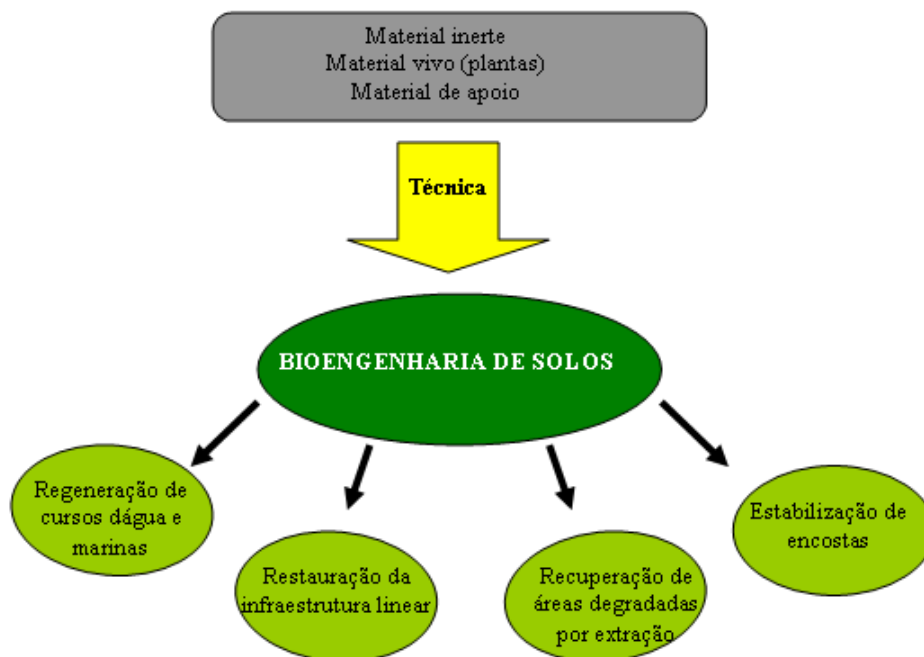
Figura 2: Esquema funcional da bioengenharia

A figura 2 apresenta um esquema funcional da Bioengenharia de solos e suas áreas de aplicação.

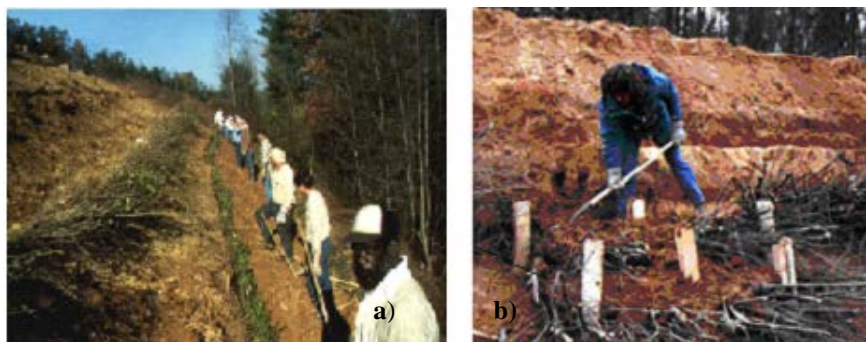
Figura 3: Técnicas de Bioengenharia. a) instalação da live fascine; b) plantio da vegetação da branchpacking.

Live fascines: definida por Sotir e Gray (1992) como uma técnica que consiste em longos feixes de ramos de vegetação, unidos como um rolo, dispostos em valas rasas e secas. Em encostas íngremes, reduz a erosão do solo. A técnica tem eficácia para a estabilização de encostas; redução erosão superficial propicia o estabelecimento da vegetação, criando um micro clima favorável ao crescimento das plantas, figura 3 a.

Branchpacking: a técnica consiste em alternar camadas de estacas e ramos vivos com aterro compactado, como mostrado na figura 3 b. Os ramos e as estacas, uma vez instalados, as raízes ramificadas formam uma massa unificada que fornecem reforço imediato ao solo. Eficaz na estabilização de pequenas erosões, em encostas e taludes (SOTIR; GRAY, 1992).

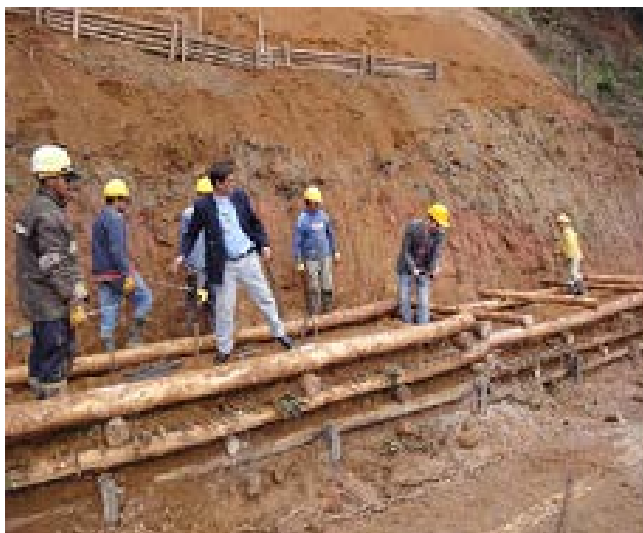
Figura 4: Instalação do live cribwall na base do talude.

Live cribwall: estrutura tridimensional criada com madeira natural, com preenchimento e estacas vivas (Figura 4). De acordo com Lewis (2000), essa estrutura, uma vez preenchida, funciona como um muro de contenção. As madeiras fornecem proteção e imediata estabilidade para a estrutura, no entanto, sua importância é diminuída gradualmente à medida que se decompõem, e as estacas vivas crescem e se desenvolvem. A massa de raízes resultante liga o preenchimento e o solo em uma única massa coesiva (SOTIR; GRAY, 1992). Por ser uma técnica da bioengenharia com estrutura mais complexa, sua construção pode causar uma considerável intervenção no local.

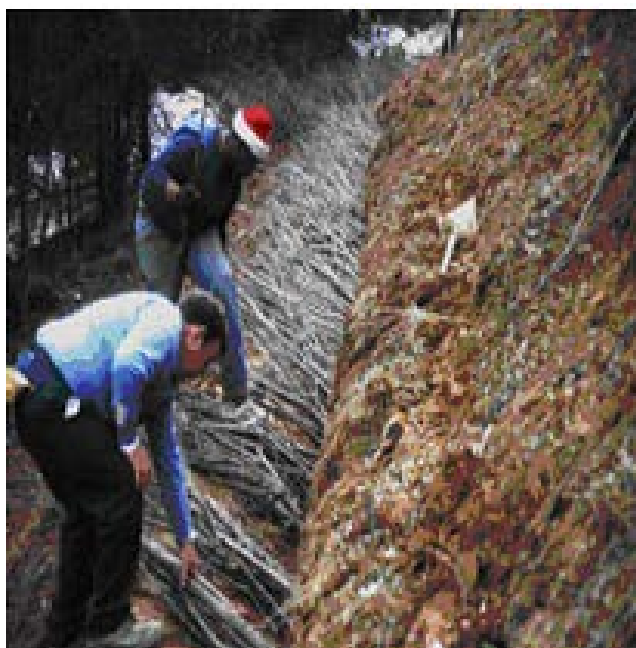
Figura 5: Momento do plantio dos feixes de vegetação.

Brushlayers: técnica similar ao sistema live fascines; ambas envolvem o corte e plantio de feixes de ramos vivos em encostas. Porém, as duas técnicas diferem na orientação das estacas e a profundidade das valas escavadas nos taludes, conforme mostra a figura 5 (LEWIS, 2000).

Recomenda-se as camadas dos ramos de vegetação dispostas em terraços com dois terços do material vivo inclinado na encosta e cobertos com o mesmo solo. Os ramos devem se projetar para além da face da vala no sentido de proporcionar o crescimento da vegetação.

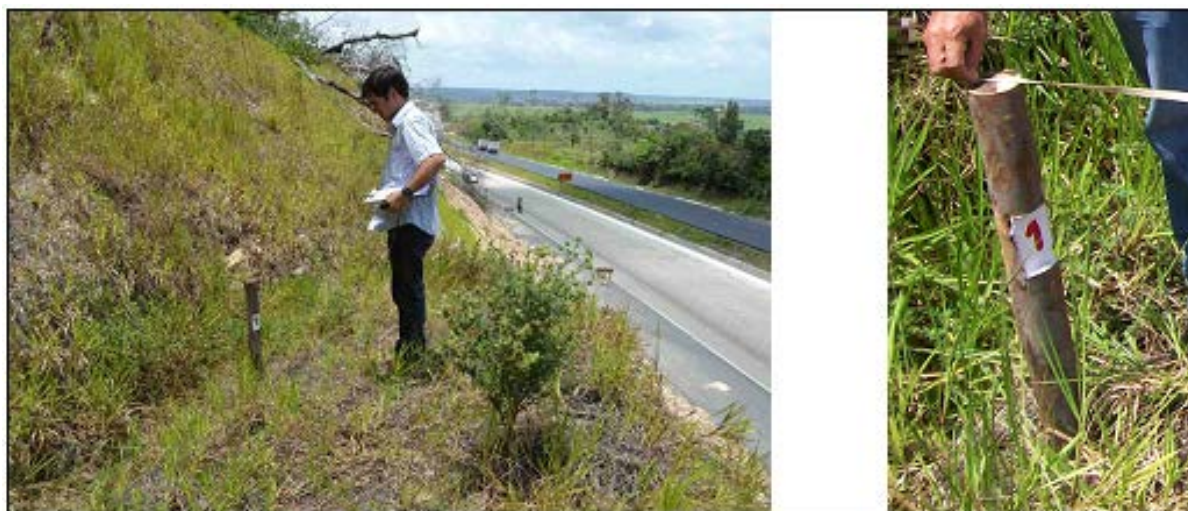
Figura 6: Momento da identificação do marco 1 e detalhe da estaca testemunha, com numeração.

A identificação dos taludes ocorreu com o procedimento de fixação de estacas-testemunha numeradas de 1 a 9, nas bordas das 9 vertentes as estacas, numeradas e distanciadas da extremidade superior do talude em 2 m, observando que deverá ficar enterrado no solo pelo menos 30 cm, de maneira firme e retilínea, para assegurar a interferência de animais. A figura 6 mostra o momento da marcação do talude 1 e a estaca com identificação numérica correspondente ao marco inicial.

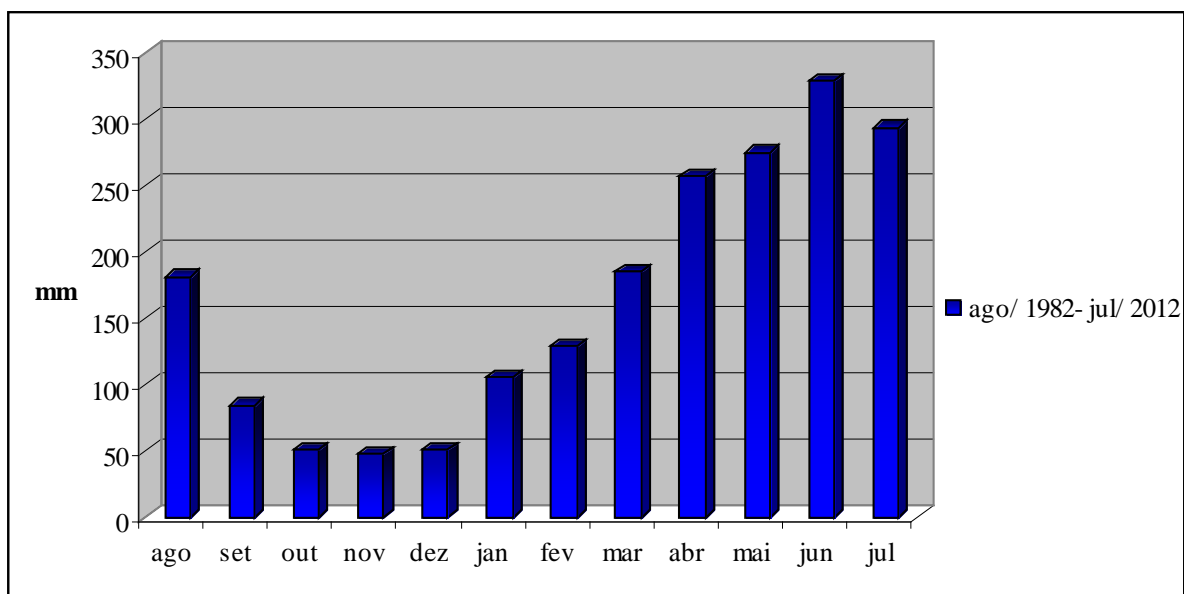
Figura 7: Médias pluviométricas mensais do período de 30 anos

Em todo espaço de tempo à insuficiência de chuvas registrou-se nos meses de outubro com 50,06mm, novembro com 48,2 mm e dezembro com 51,13 mm, enquanto os índices máximos ocorreram em maio (270,8 mm), junho (320,3 mm) e julho com 284,6 mm; finalizando o período chuvoso agosto registrou 181,37mm de chuvas, como mostra a figura 7.

A magnitude da intensidade pluviométrica confirma-se quando uma elevada precipitação anual, bem distribuída ao longo dos meses, possui capacidade erosiva muito menor em relação a uma precipitação anual mais reduzida, porém concentrada num período determinado do ano, cenário responsável pela extensiva denudação dos taludes provocada pelo movimento de massa.

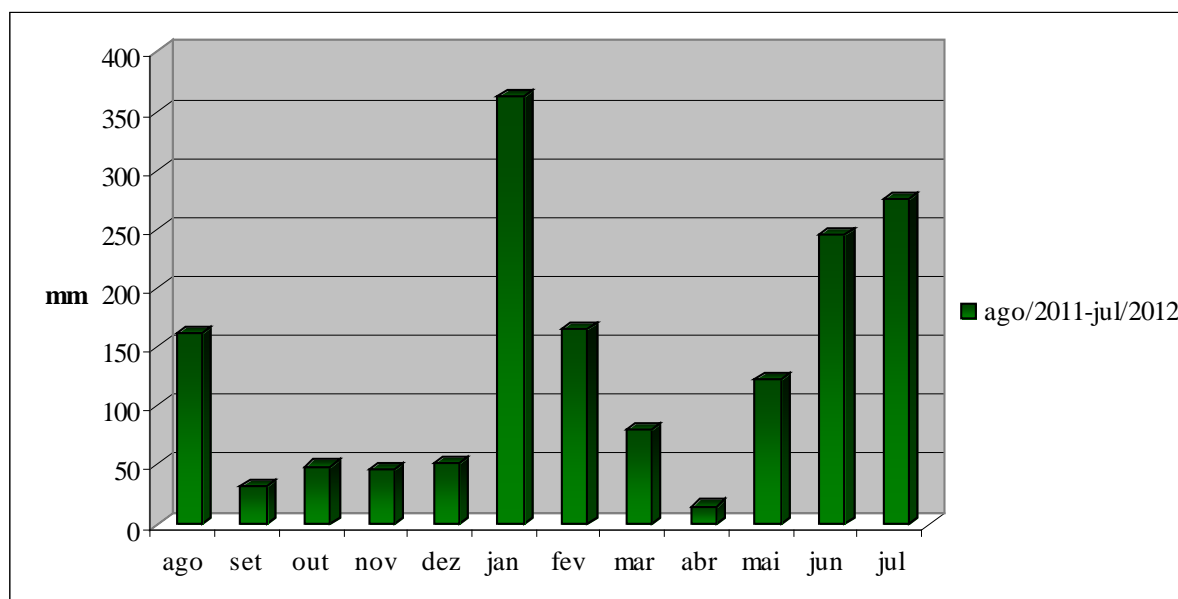
Figura 8: Médias pluviométricas mensais no período de 12 meses

Nos meses de junho/2012 e julho/2012 de índices pluviométricos mensais de 244,9 mm e 276,1mm visualizados na figura 8, e os dados coletados a partir do monitoramento dos taludes explicitam-se na tabela 1, na qual se visualiza as perdas de solo nos marcos de números 1; 5; 6; 7 e 8.

Evidencia-se, entretanto com exceção a regra para o mês de janeiro que obteve 362, mm de chuva, o mais expressivo do período, ocorrendo após cinco meses de baixo índice de precipitação, circunstância que tornou o solo seco, não causou movimento de massa.

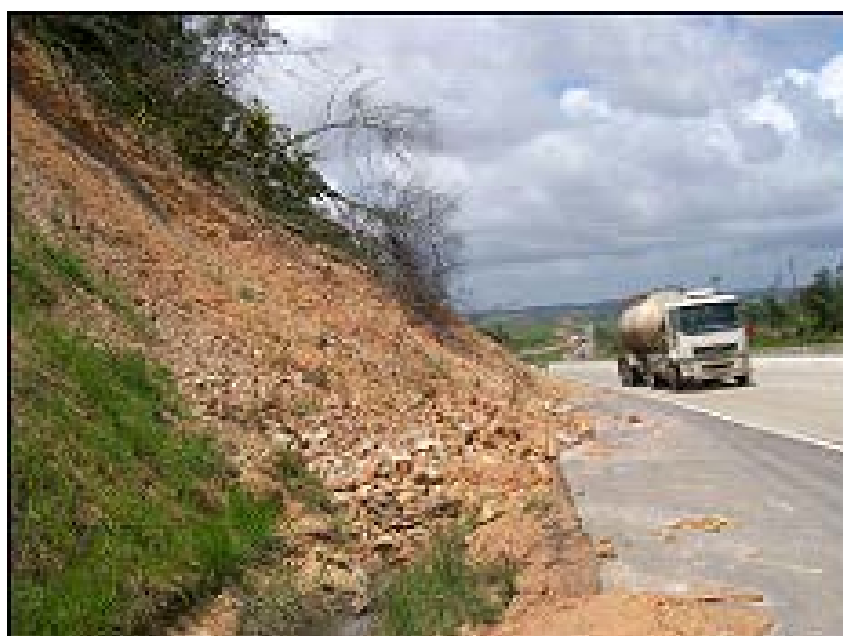
✓ Marco 1 – Definido por talude de corte de coordenadas E:280255; N: 9167277, solo Podzólico Amarelo e Podzólico Amarelo e Vermelho-amarelo, todos Álicos e Distróficos desenvolvidos em sedimentos do Grupo Barreiras.

Ao final do décimo mês do monitoramento, não houve registro de perdas de solo, no entanto, nesse período, conforme análise climática, o baixo índice de chuvas na região contribuiu para a estabilização da superfície das encostas.

Ocorreram perdas de solo de 3,2 m na borda do talude, nos meses de junho e julho/2012, com precipitação de 244,9 mm e 276,1 mm, provocaram movimento de massa do tipo translacional, visto na figura 9.

Figura 9: Marco 1, movimento de massa translacional.

Recomenda-se o retaludamento das vertentes erodidas, com o objetivo de suavizar a inclinação acrescentando a biomanta como recobrimento superficial associada à técnica Brushlayers, elementos essenciais na minimização da degradação dos taludes estudados.

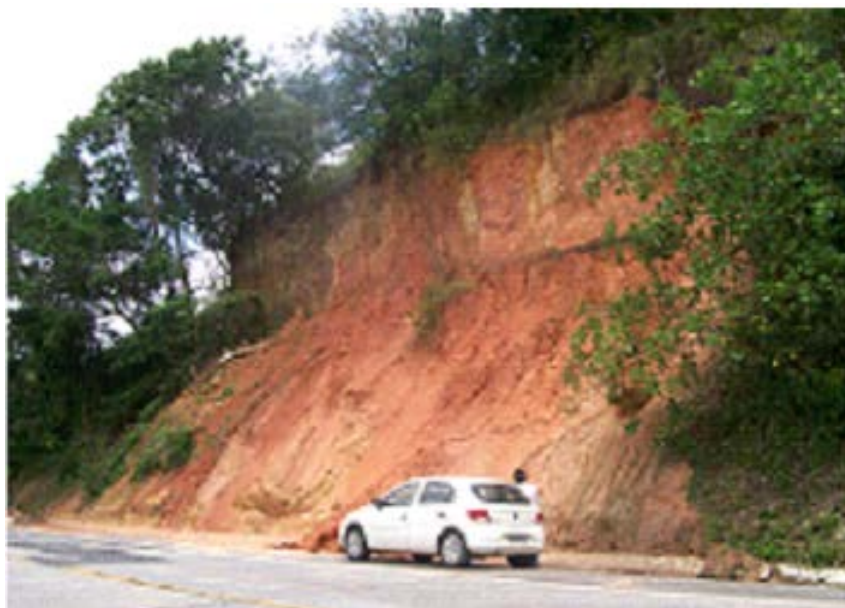
✓ Marcos 5 e 6 - localizados em taludes de corte, distintos, coordenadas E: 287798; N: 9150127, possuem a mesma classe de solos. Primeira Podzólicos Amarelo, e a segunda Podzólicos, desenvolvidos em sedimentos do Grupo Barreiras do Terciário-Quaternário.

No que concerne à precipitação máxima nos meses de junho e final de julho de 2012, levou o desencadeamento perdas de 4,5m de borda para ambos os taludes, e movimento de massa rotacional, visualizado na figura 10.

Figura 10: Marcos 5 e 6, apresenta movimento de massa rotacional.

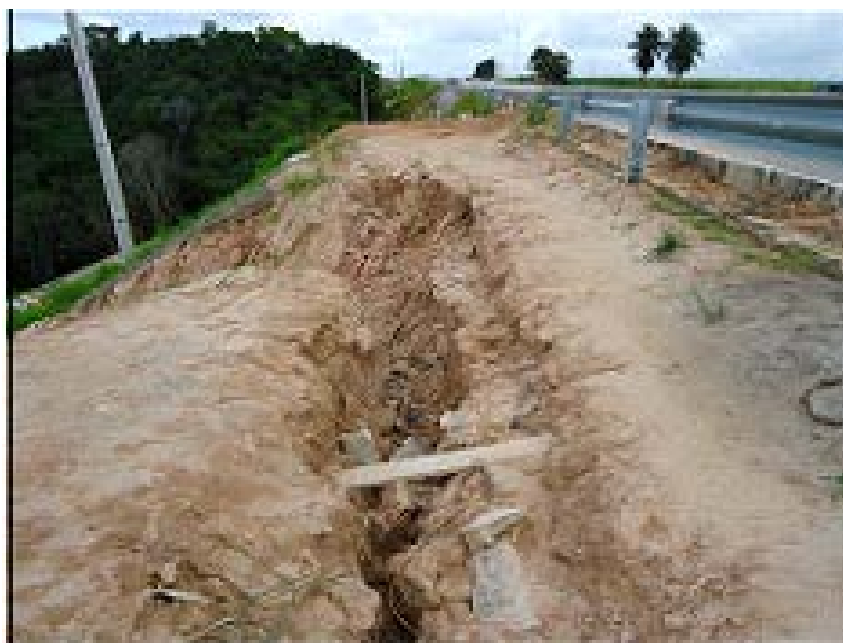
✓ Marco 7 – locado na borda da voçoroca de grande extensão, coordenadas E: 285827; N: 9145580, situada na margem esquerda da BR-101, considerando o sentido Paraíba-Pernambuco. O solo se apresenta em 3 classes: os Podzólicos Amarelo, seguido dos Podzólicos e os Latossolos Amarelos. Ocorreu perda de 3,7m de solo, vista figura 11.

Figura 11: superfície contínua de ruptura, provocada pelo efeito hídrico no solo.

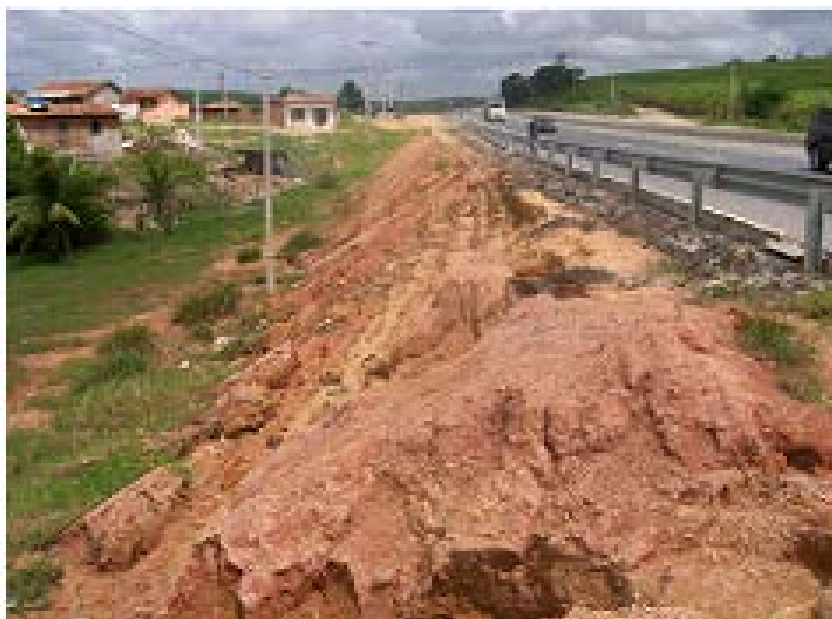
✓ Marco 8 – Nesse marco, tomou-se como referência a defesa da rodovia. Localizado em área urbana, talude de aterro, coordenadas E: 286469; N: 9142733, visto na figura 12, ocupa espaço de relevo plano, classe dos Gleissolos Distrófico, Aluviais Distróficos e Eutroficos.

Perdas de solo 0,70 m de borda de talude, ocorrido nos meses de junho e julho/2012. Destaca-se com clareza o início de processo de voçorocamento, em que se observam as ravinas profundas no solo, provocada pelas águas drenadas da área da plataforma da rodovia. Caso semelhante, porém em menor escala, ao marco 7.

Figura 12: início do processo de erosão no marco 8.
