## **X-021 - QUALIDADE DO AR E ACESSIBILIDADE: A SITUAÇÃO DO BAIRRO DE NAZARÉ, MUNICÍPIO DE BELÉM-PA**

### **RESUMO**

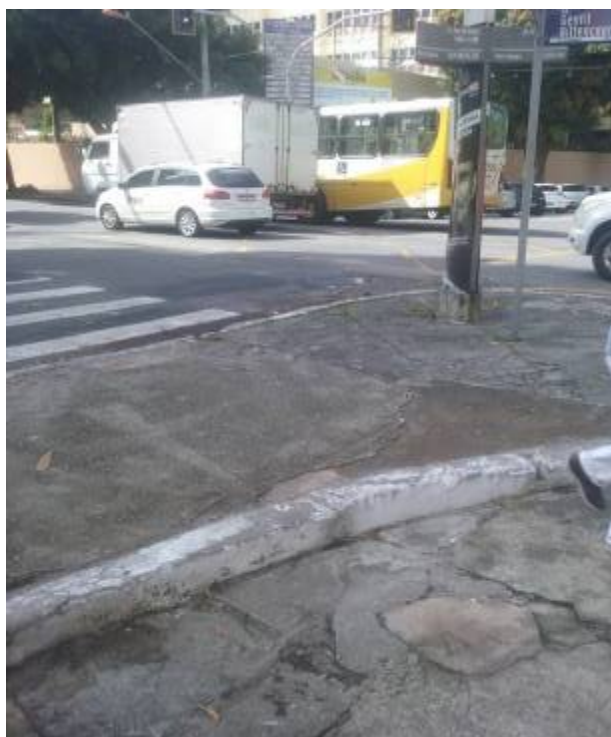
**Figura 8: Localiza-se na Avenida Gentil Bittencourt, no bairro de Nazaré, Belém-PA. Fonte: Autores (2018).**

Na Figura 8, nota-se que foi construída pela população uma parte alta na calçada para evitar a entrada da água da chuva, sem levar em consideração a acessibilidade dos pedestres (com ou sem deficiência), que terão dificuldades de passar por esse local devido ao desnível inapropriado e à falta de rampas de acesso. Assim, há presença de infração que fere a Lei Municipal nº 8.068/2001: segundo seu artigo 1º, a promoção da acessibilidade das pessoas portadoras de deficiência ou com mobilidade reduzida deverá ser realizada mediante, entre outros, a supressão de barreiras e de obstáculos nas vias e espaços públicos.

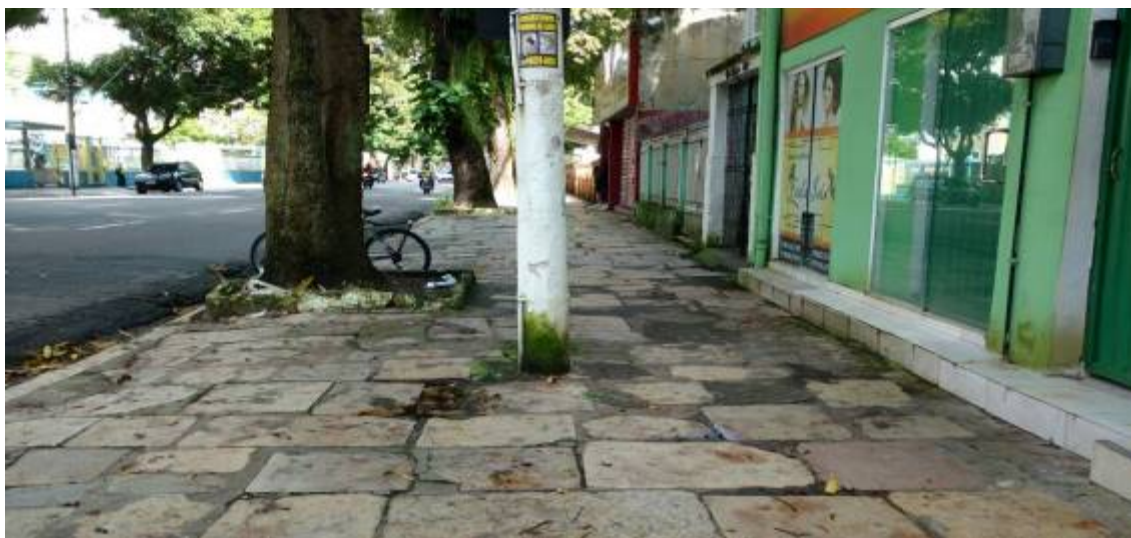
**Figura 9: Localiza-se na Avenida Nazaré, no bairro de Nazaré, Belém-PA. Fonte: Autores (2018).**

Na figura 9, que se localiza na Avenida Nazaré, nota-se boas condições da calçada, que é espaçada; porém, nesse ponto, houve falha da concessionária de energia, que instalou um poste no meio da calçada, causando transtornos ou até possíveis acidentes com pedestres. Além disso, o art. 5º da Lei de Acessibilidade do Município de Belém exige que passagens de pedestres estejam de acordo com a NBR 9050. Esta norma especifica que os mobiliários urbanos, como postes, devem estar localizados na faixa de serviço da calçada (faixa mais próxima do meio fio), não permitindo que estejam situados na faixa livre (faixa central, destinada exclusivamente à circulação).

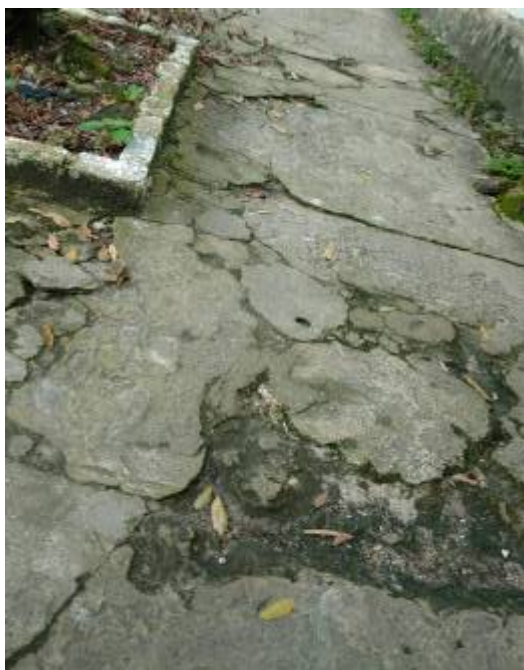
**Figuras 10 e 11: A primeira localiza-se na Travessa 14 de Março; a segunda, na Alameda Dona Maria Leopoldina, ambas no bairro de Nazaré, Belém-PA. Fonte: Autores (2018).**

Na figura 10, que se localiza na travessa 14 de Março, foi observado que a calçada apresentava diversos buracos, condição advinda da notável falta de manutenção e que dificulta a movimentação de pedestres com e sem deficiência.

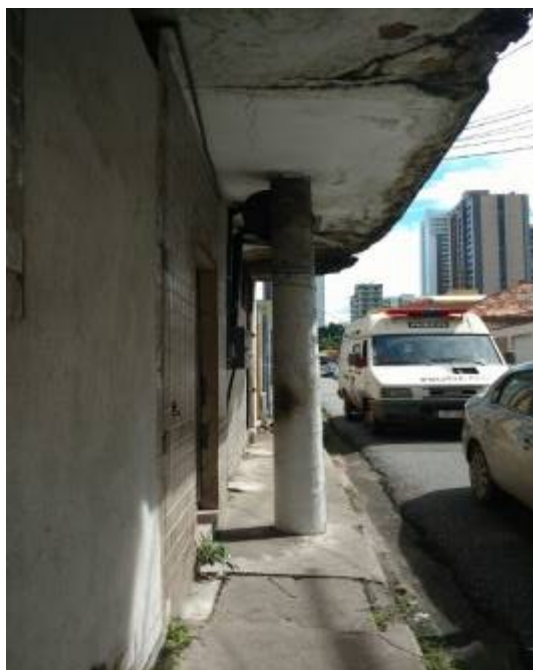
Na figura 11, que se localiza na Alameda Dona Maria Leopoldina, foi observado o ponto mais crítico relativo à acessibilidade, uma vez que, além da calçada não possuir uma largura mínima, notou-se que o poste evidenciado na fotografia foi colocado em lugar inapropriado, ocupando todo o espaço da calçada. Ademais, foi construída uma marquise em volta do poste em questão pelo proprietário do imóvel ao lado.
