IV-083 - AVALIAÇÃO DA QUALIDADE DAS ÁGUAS SUBTERRÂNEAS DO ATERRO SANITÁRIO DA LAPA-PR

O objetivo deste trabalho é apresentar e avaliar os resultados analíticos obtidos das amostras das águas subterrâneas do aterro sanitário municipal da Lapa-PR, de acordo com a classificação e escopo fornecido pela Portaria IAP 259/14, a fim de comparar os resultados com os limites estabelecidos pela legislação vigente, bem como discorrer sobre a(s) possível(is) causa(s) de contaminação.

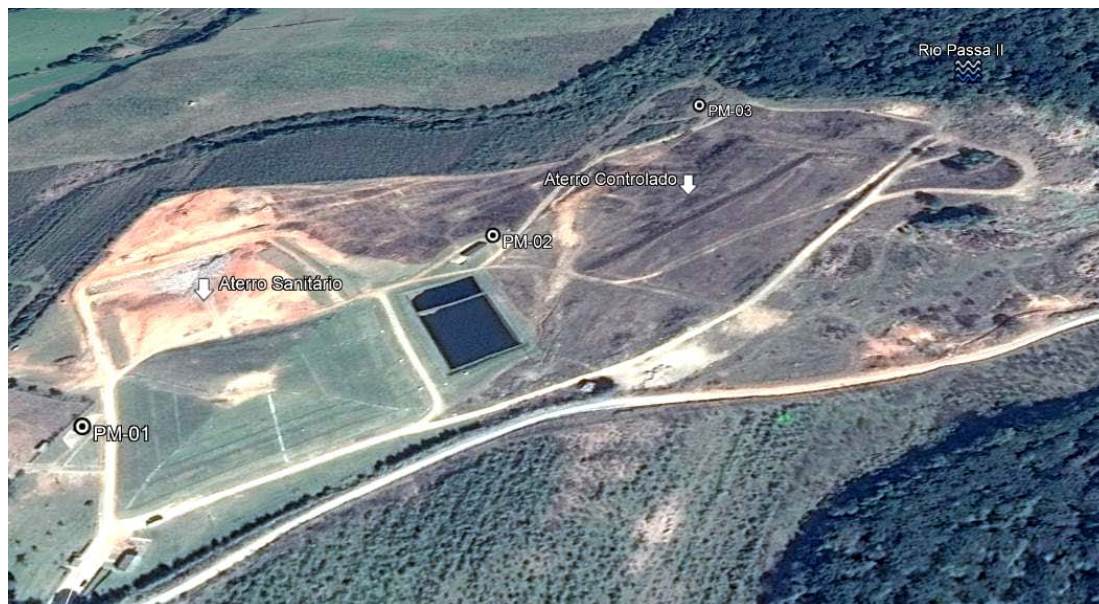
Figura 1: Localização dos poços de monitoramento, aterro controlado e sanitário.

O sistema de monitoramento das águas subterrâneas do aterro sanitário da Lapa é composto por três poços de monitoramento, identificados como PM-01, PM-02 e PM-03, onde o poço de monitoramento 01 (PM-01) fica localizado a montante do aterro sanitário, o poço de monitoramento 02 (PM-02) a jusante, e o poço de monitoramento 03 (PM-03) localiza-se a jusante do aterro sanitário e do antigo aterro controlado, conforme demonstrado na Figura 01:
