## VII-009 - UTILIZAÇÃO DE VEÍCULO AÉREO NÃO TRIPULADO (VANT) PARA O MONITORAMENTO AMBIENTAL DE FOCOS DO MOSQUITO AEDES AEGYPTI NO MUNICÍPIO DE PALMAS – TO

Acadêmico do Curso de Engenharia Ambiental – Universidade Federal do Tocantins.

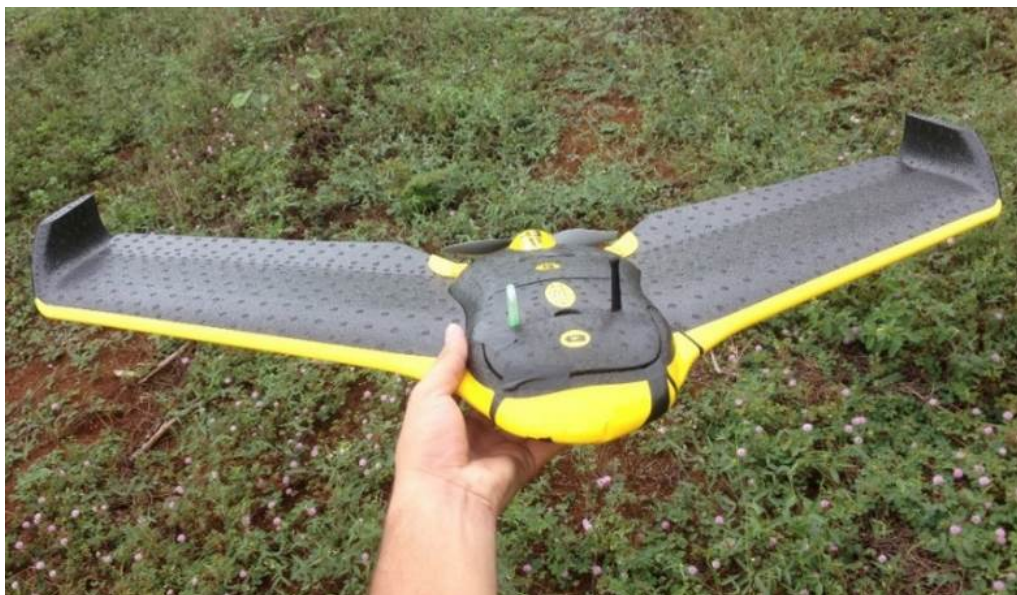
O VANT utilizado na pesquisa, o modelo eBee da empresa Suíça Sensefly ilustrado na Figura 2, é uma aeronave bastante segura e eficiente. Possui inteligência artificial para realizar a decolagem, voo e a aterrissagem automaticamente, o que acaba trazendo bastante segurança para o processo. Além disso permite realizar a tomada de fotos de forma rápida e sob demanda. As imagens são capturadas durante o voo de forma a garantir a sobreposição necessária à cobertura da área delimitada em plano.

**Figura 2 - VANT utilizado na pesquisa - eBee da SenseFly. (Fonte: Autor)**

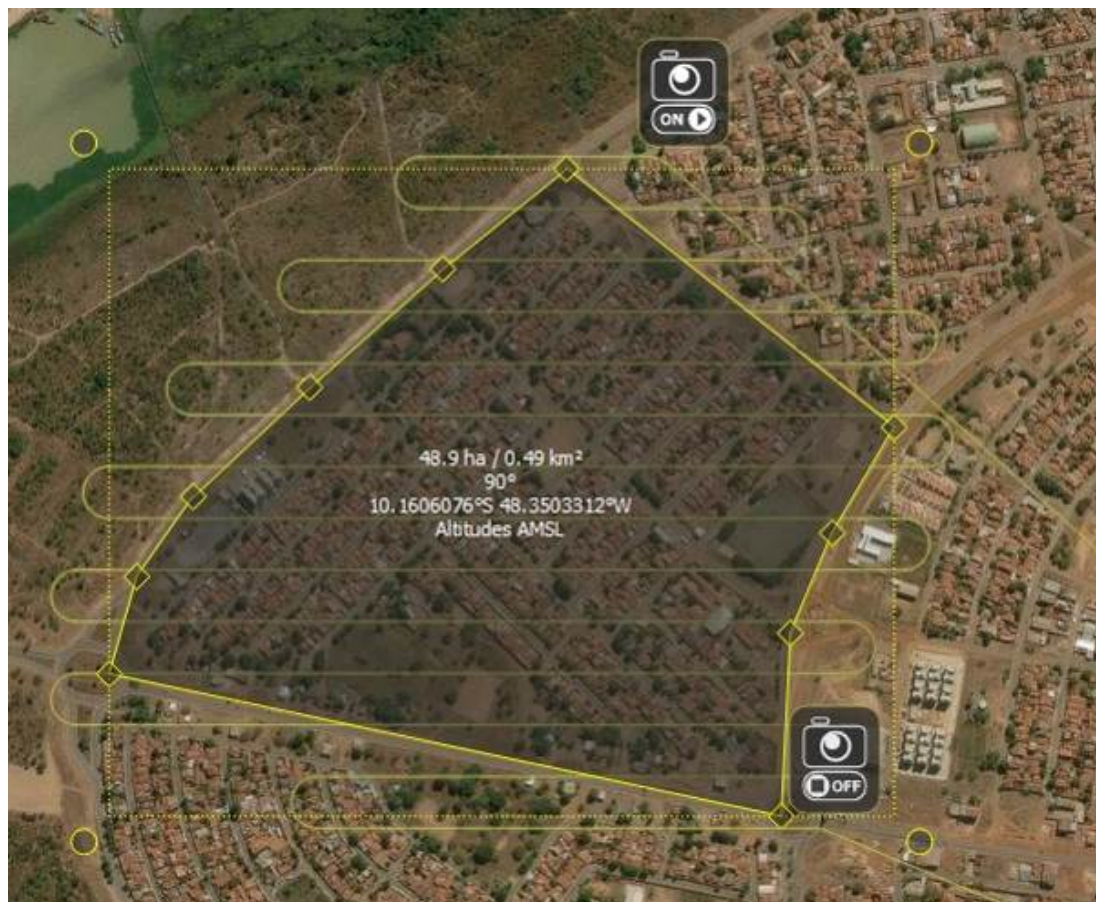
Além disso disponibiliza referências da interface com o Google Earth, onde pode ser visualizado na Figura 4. O software disponibiliza funções que permitem o delineamento da área em foco, bem como a visualização do trajeto de voo o que garante maior segurança.

**Figura 4 - Plano de Voo no Software eMotion2 da quadra 407 Norte (Fonte: Autor)**

O Plano de voo é realizado no software eMotion2, que se trata de um software que acompanha junto o VANT eBee, o programa permite a configuração prévia do plano de sobrevoo bem como alteração do mesmo em tempo real. O mesmo configura-se como uma plataforma de onde é possível visualizar a altitude, resolução e sobreposição longitudinal e latitudinal da área a ser sobrevoada, altitude, velocidade do vento, nível de bateria e sinal de rádio em tempo real.

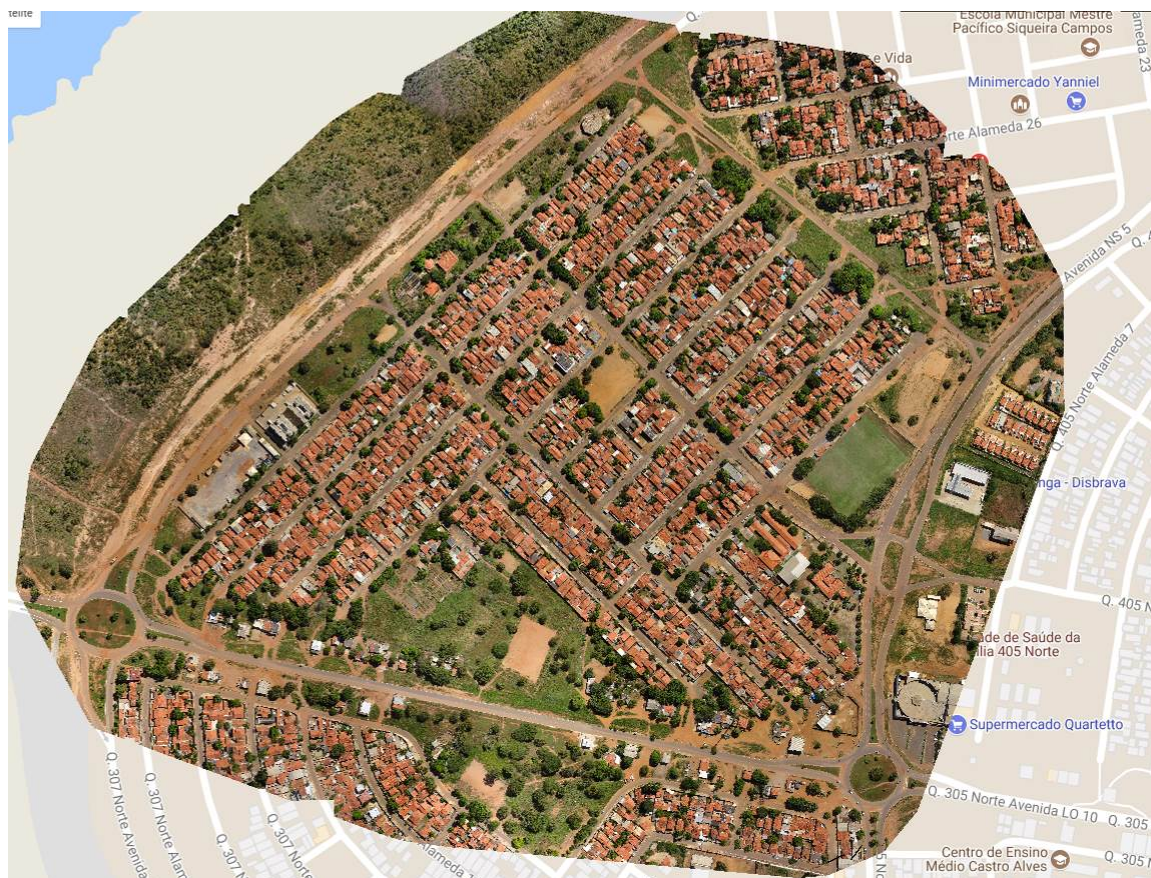
Após a captura das imagens o programa eMotion2 irá fazer todo o processo de georreferenciamento no próprio software de planejamento de voo, o programa utiliza as coordenadas obtidas pelo próprio VANT e em seguida o software Postflight Terra 3D é o responsável por produzir um mosaico ortorretificado, ou seja, uma junção de todas as 247 fotos obtidas no voo, totalizando uma área de 0.49 km².

**Figura 5 - Mapa produzido pelo software Postflight Terra 3D a partir das 247 imagens obtidas no voo da quadra 407 Norte em Palmas-TO. (Fonte: Autor)**

A utilização do VANT eBee garantiu várias vantagens a essa pesquisa. O mesmo conta com um GPS integrado a aeronave o que permite a automação de praticamente todo o processo de voo, além do mínimo intervalo de tempo para a obtenção de várias imagens de qualidade. No voo realizado na quadra de estudo foram capturadas 247 imagens aéreas referente a uma área de 0,49 km², após o processo de interpretação de imagens, utilizando o software Postflight Terra 3D foi observado os prováveis depósitos de focos do mosquito *Aedes aegypti*.

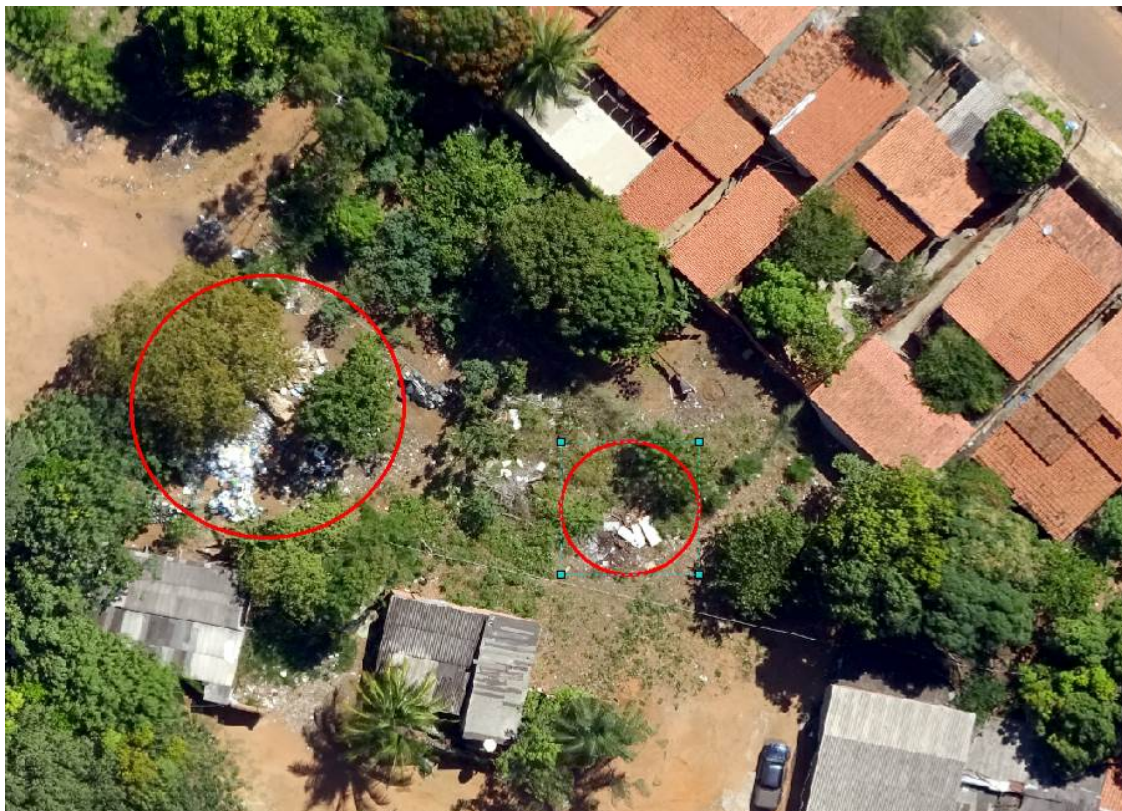
A seguir será mostrado com mais detalhes estes prováveis locais que devem ter um acompanhamento dos agentes de endemias. Uma outra vantagem da interpretação de imagem obtida pelo VANT constatada nesse estudo é a identificação de lotes abandonados e pontos irregulares de despejo de lixo como pode ser observado na Figura 7.

**Figura 7 - Lote com disposição inadequada (Fonte: Autor)**

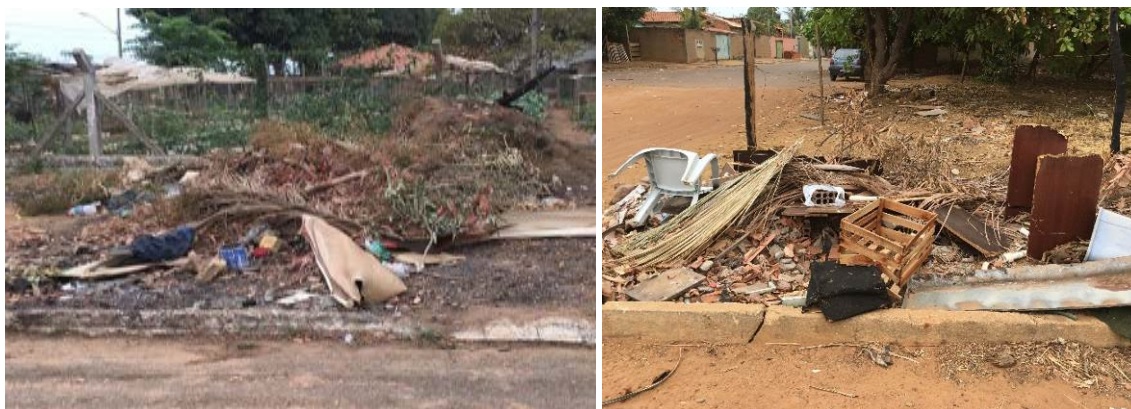
Como citado anteriormente, a utilização do VANT pode auxiliar na disposição inadequada do lixo. Na quadra em estudo é possível encontrar resíduos sólidos depositado a céu aberto, principalmente em terrenos baldios, gerando assim grandes transtornos sociais, ambientais e podendo gerar graves problemas de saúde para a população. Nota-se que o serviço de coleta é oferecido regularmente na quadra, porém a população não faz a sua parte, que é acondicionar o lixo em sacos plásticos e dispor nos locais apropriados. Na área de estudo nota-se vários entulhos espalhados pela quadra e vários resíduos que não tem uma destinação adequada conforme a Figura 8.

**Figura 8 - Margens de ruas utilizadas para a disposição inadequada do lixo. (Fonte: Autor)**

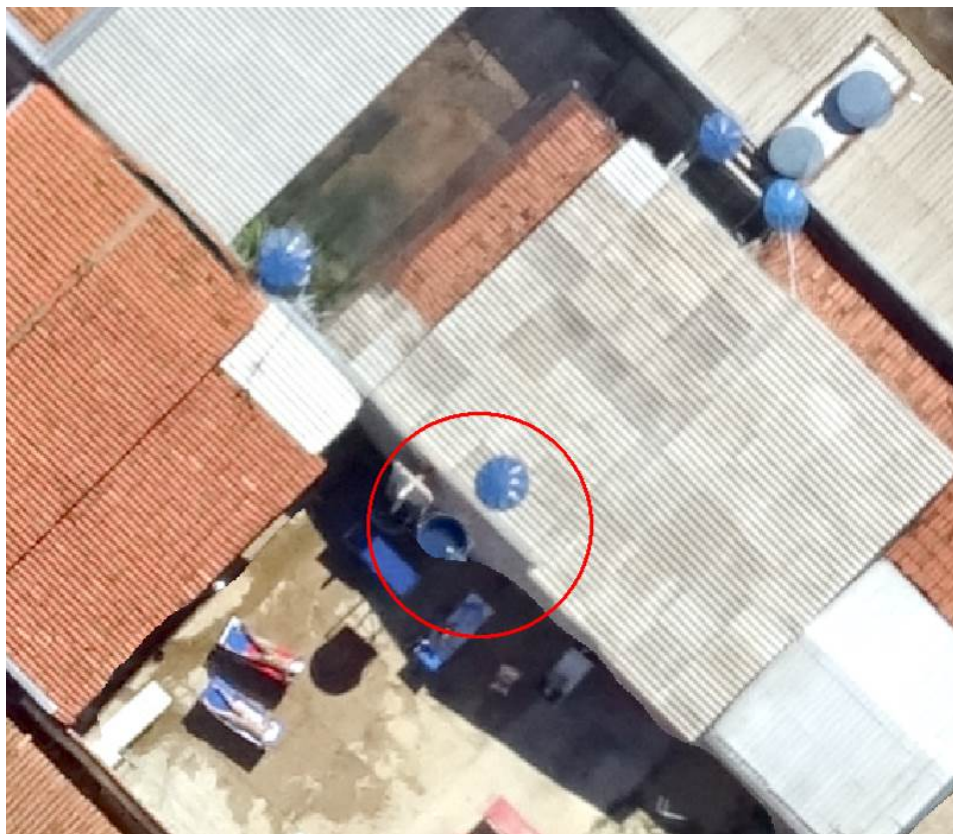
A utilização do VANT vem como uma ferramenta que pode auxiliar os agentes de endemias, que realiza visitas regulares nas quadras e ficam impossibilitados de inspecionar os imóveis que não têm morador ou quando os mesmos estão ausentes no horário das visitas. Além da disposição inadequada dos resíduos, analisando as imagens foi possível notar caixas d'água destampadas como pode ser notado na Figura 9. Estes locais

geralmente não são percebidos pelo agente de endemias que faz visita no local e se tornam um potencial criadouro do mosquito.

**Figura 9 - Caixa d'água destampadas (Fonte: Autor)**

Em algumas residências as caixas d'água ficam em locais de difícil acesso, exigindo muito esforço dos Agentes de Endemias para chegar até a estes locais. As imagens capturadas com o VANT, pode vir auxiliar o serviço realizado pelo os agentes, a encontrar estas caixas destampadas e tomar os devidos cuidados.

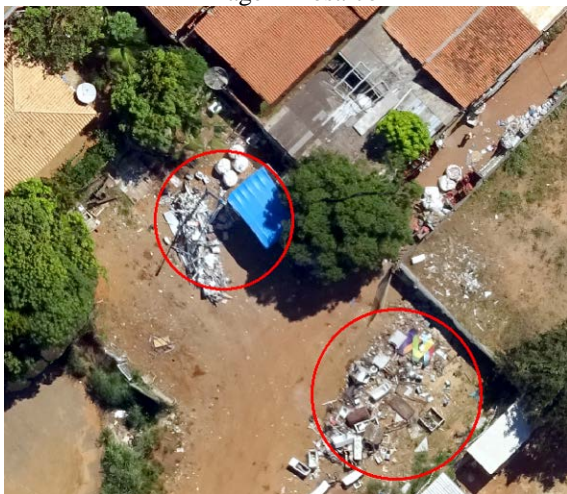
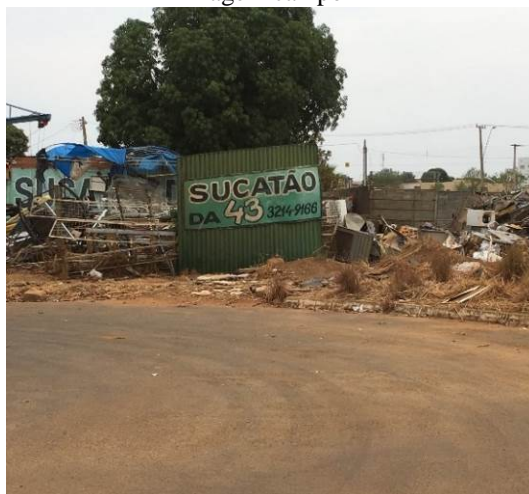
Um outro local que pode servir como abrigo para o mosquito encontrado na quadra 407 Norte é um sucata conforme ilustrado na Figura 10. O empreendimento é uma espécie de um ponto de reciclagem, onde o mesmo possui diversos resíduos e objetos que são acondicionados ali para uma possível revenda. Nestes locais é preciso ter um cuidado maior, uma vez que o local não é coberto e no tempo de chuvas qualquer recipiente possa vir acumular água, mesmo que em pequena quantidade, virando um potencial criadouro do mosquito.

**Figura 10 - Empreendimento Sucatão da 43, potencial abrigo do mosquito. (Fonte: Autor)**

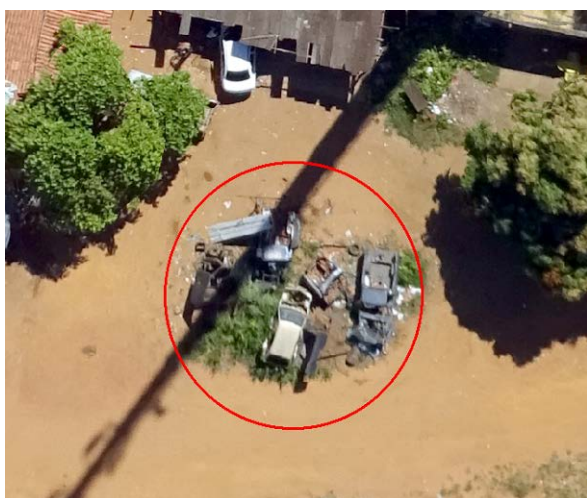
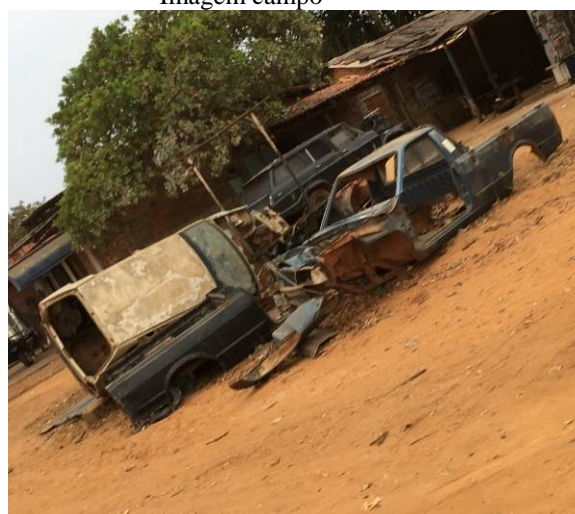
A Figura 11 mostra na quadra sucatas de carro, estes locais podem vir a ser um criadouro do mosquito, principalmente em épocas chuvosas onde é mais favorável para a proliferação do mosquito *Aedes aegypti*, estas sucatas podem acumular água e acabam oferecendo ambientes propícios para o depósito de ovos do mosquito. Portanto é importante o monitoramento destes locais e se possível a retirada destas sucatas, para que não possam vir servir de abrigo para o mosquito.

**Figura 11 - Sucatas que podem acumular água e servir de abrigo para o mosquito. (Fonte: Autor)**
