III-116 - A GESTÃO DE RESÍDUOS DE CONSTRUÇÃO E DEMOLIÇÃO (RCD's) NO MUNICÍPIO DE CAMPO MOURÃO/PR

O presente trabalho discute a questão dos resíduos de construção e demolição (RCD's) gerados no município de Campo Mourão - PR. Por meio de uma metodologia de caráter exploratório, identificaram-se as áreas de destinação irregular deste tipo de resíduo e os impactos ambientais gerados por essa disposição. Os resultados mostraram a existência de dezessete pontos de disposição irregular, sendo a poluição visual o impacto ambiental de maior frequência, evidenciado em todos os pontos de disposição e os impactos, assoreamento de córregos e poluição sonora, os de menor frequência, evidenciados em apenas um ponto de disposição.

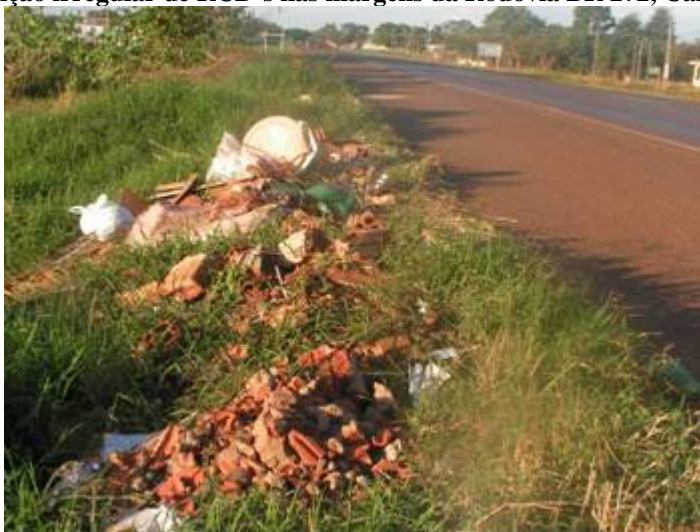
Ponto 1 – Localizado nas margens da Rodovia BR 272 que liga o município de Campo Mourão ao município de Goioerê. A extensão da disposição é de aproximadamente dois quilômetros (figura 2), sendo que a provável explicação para essas disposições irregulares está na facilidade de acesso, proximidade da área urbana. Os impactos ambientais identificados no referido ponto foram: comprometimento do tráfego de pedestres e veículos, atração de outros tipos de resíduos, poluição visual, degradação do sistema natural e multiplicação de vetores e doenças.

Figura 2: Disposição irregular de RCD's nas margens da Rodovia BR 272, Campo Mourão/PR

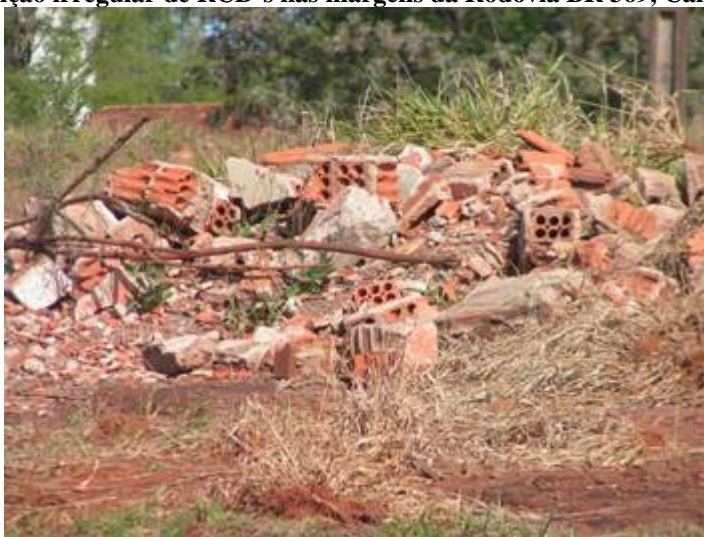
Ponto 2 – Localizado nas margens da Rodovia BR 369, que liga o município de Campo Mourão ao município de Cascavel, caracterizando-se como uma disposição de forma pontual (figura 3). A provável explicação para essa disposição irregular está na facilidade de acesso e proximidade da área urbana. Os impactos ambientais identificados no referido ponto foram: poluição visual e degradação do sistema natural.

Figura 3: Disposição irregular de RCD's nas margens da Rodovia BR 369, Campo Mourão/PR

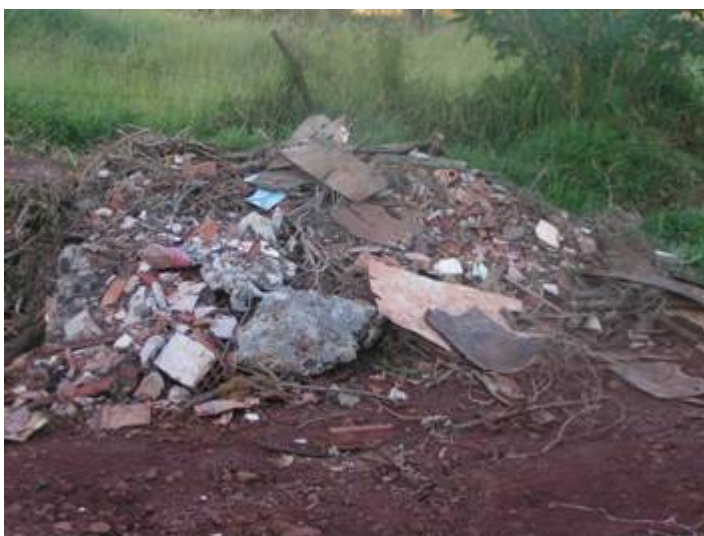
Ponto 3 – Localizado nas margens da Rua Vinte e Sete de Dezembro (rua de acesso entre zona rural e urbana do município), no Jardim Lar Paraná, (figura 4). A proximidade do ponto de disposição com a via compromete o tráfego, principalmente dos transeuntes. Os impactos ambientais identificados no referido ponto foram: comprometimento do tráfego de pedestres e veículos e poluição visual.

Figura 4: Disposição irregular de RCD's, Rua Vinte e Sete de Dezembro, Jardim Lar Paraná, Campo Mourão/PR

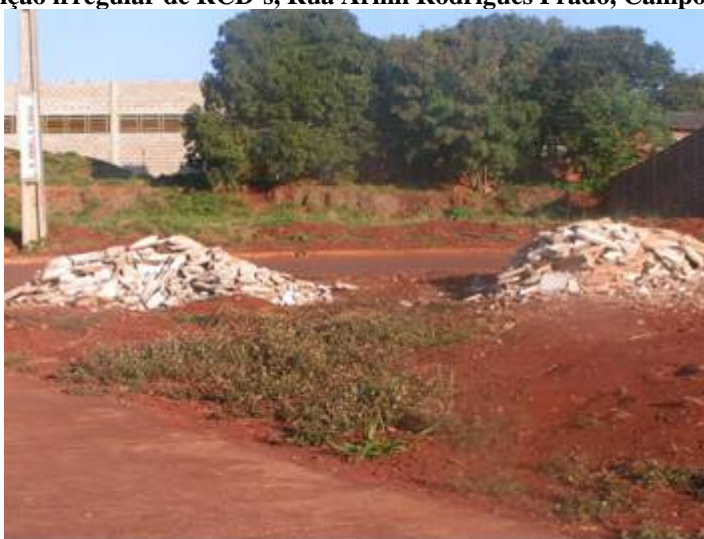
Ponto 4 - Localizado na Rua Armil Rodrigues Prado, Jardim Lar Paraná (figura 5). O referido ponto de disposição compromete principalmente o tráfego de transeuntes, destaca-se ainda a inexistência de calçada em um dos lados da rua, o que obriga os pedestres a utilizarem o espaço destinado aos veículos. Os impactos ambientais identificados no referido ponto foram: comprometimento do tráfego de pedestres e veículos e poluição visual.

Figura 5: Disposição irregular de RCD's, Rua Armil Rodrigues Prado, Campo Mourão/PR

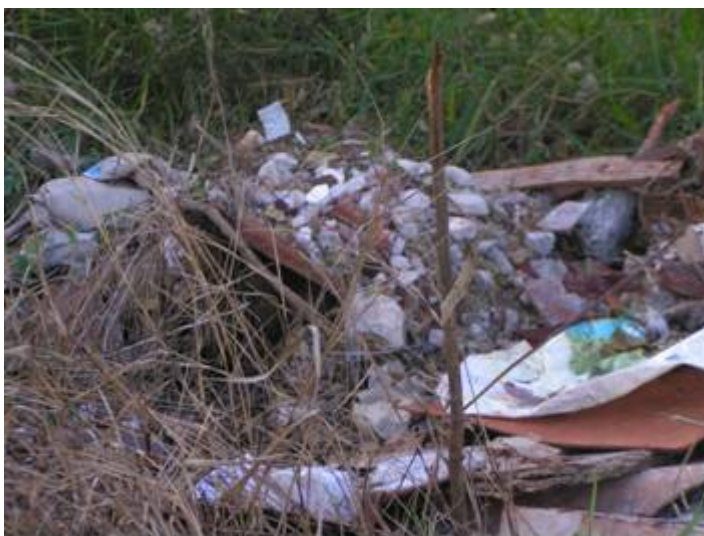
Ponto 5 – Localizado na Rua Antônio Bueno Camargo, Vila Teixeira nas proximidades do Parque Municipal Joaquim Teodoro de Oliveira (figura 6), destaca-se o fato da disposição irregular dos RCD's atingir a área de preservação permanente do parque municipal. Os impactos ambientais identificados no referido ponto foram: atração de outros tipos de resíduos, poluição atmosférica (queimadas), poluição visual, degradação do sistema natural, prejuízos sociais e desvalorização das áreas de entorno e danos ao patrimônio público.

Figura 6: Disposição irregular de RCD's, Rua Antônio Bueno Camargo, Vila Teixeira, Campo Mourão/PR.

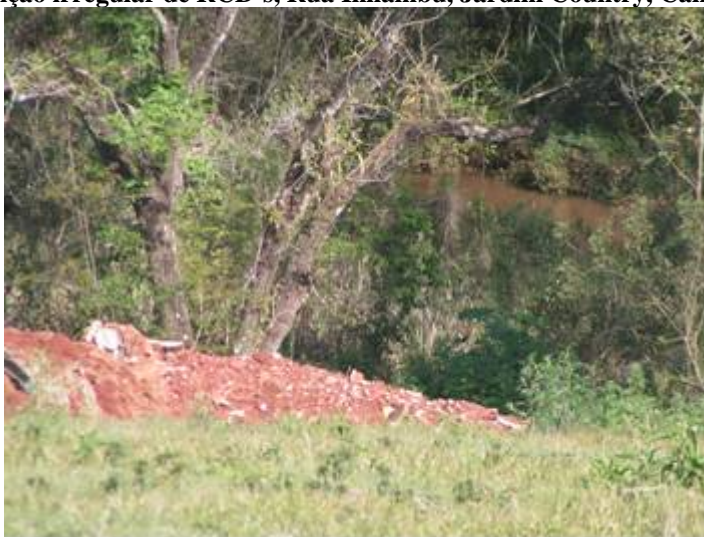
Ponto 6 - Localizado na Rua Inhambu, Jardim Country Club (figura 7), vale ressaltar que a disposição está localizada em área de preservação ambiental permanente, nas margens do Rio do Campo, conforme indicado na imagem, fator que pode contribuir para o assoreamento do corpo d' água. Os impactos ambientais identificados no referido ponto foram: poluição visual, degradação do sistema natural e assoreamento dos córregos.

Figura 7: Disposição irregular de RCD's, Rua Inhambu, Jardim Country, Campo Mourão/PR.

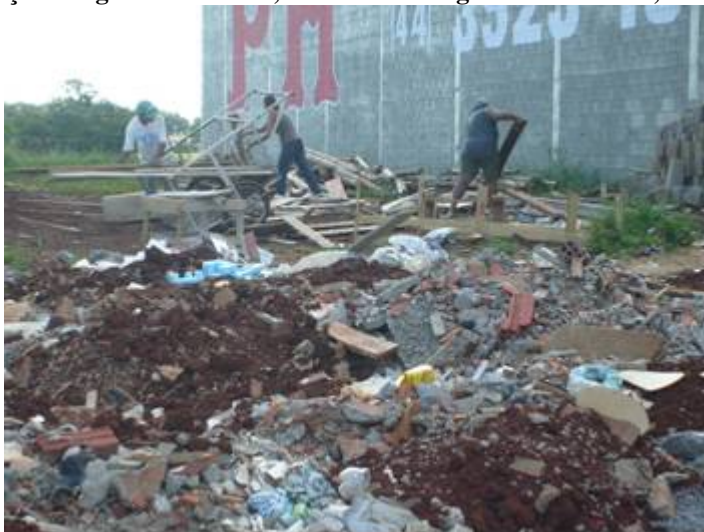
Ponto 7 – Localizado na Avenida Miguel Luiz Pereira, proximidades do Jardim Lar Paraná, (figura 8). Destaca-se no presente ponto de disposição irregular, o elevado número de veículos que trafegam diariamente no local. Na imagem também é possível evidenciar a presença de catadores. Os impactos ambientais identificados no referido ponto foram: Poluição visual, e prejuízos sociais, desvalorização da área de entorno e Comprometimento da drenagem urbana.

Figura 8: Disposição irregular de RCD's, na Avenida Miguel Luiz Pereira, Centro, Campo Mourão/PR

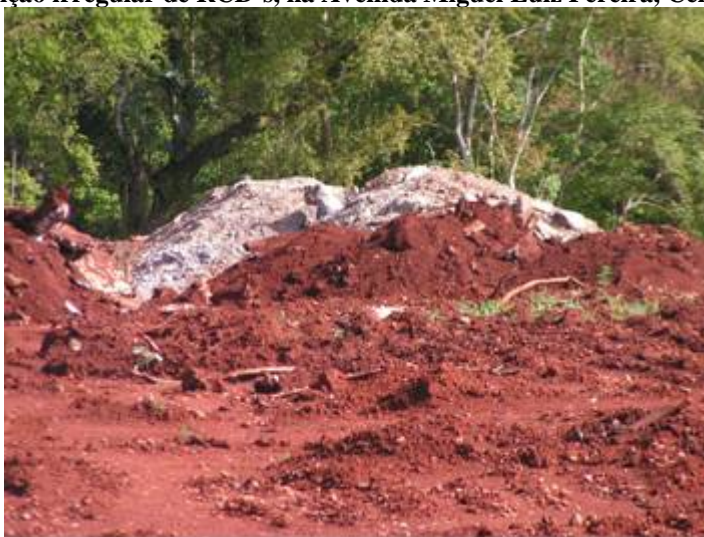
Ponto 8 – Localizado na Avenida Miguel Luiz Pereira, proximidades do Jardim Lar Paraná, (figura 9). Neste ponto destacam-se os prejuízos gerados ao sistema natural local, tendo em vista que o mesmo caracteriza-se por uma área de preservação ambiental. Os impactos ambientais identificados no referido ponto foram: Poluição visual, Degradação do sistema natural.

Figura 9: Disposição irregular de RCD's, na Avenida Miguel Luiz Pereira, Centro, Campo Mourão/PR

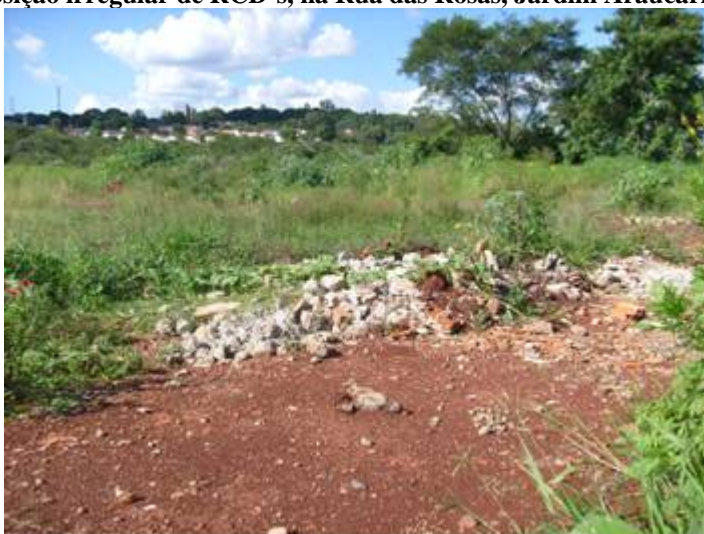
Ponto 9 – Localizado na Rua das Rosas, Jardim Araucária, próximo as margens do Rio do Campo, (figura 10). Neste ponto evidenciam-se principalmente impactos à vegetação remanescente e assoreamento do corpo d'água, em função da proximidade destes. Os impactos ambientais identificados no referido ponto foram: poluição visual, degradação do sistema natural.

Figura 10: Disposição irregular de RCD's, na Rua das Rosas, Jardim Araucária, Campo Mourão/PR

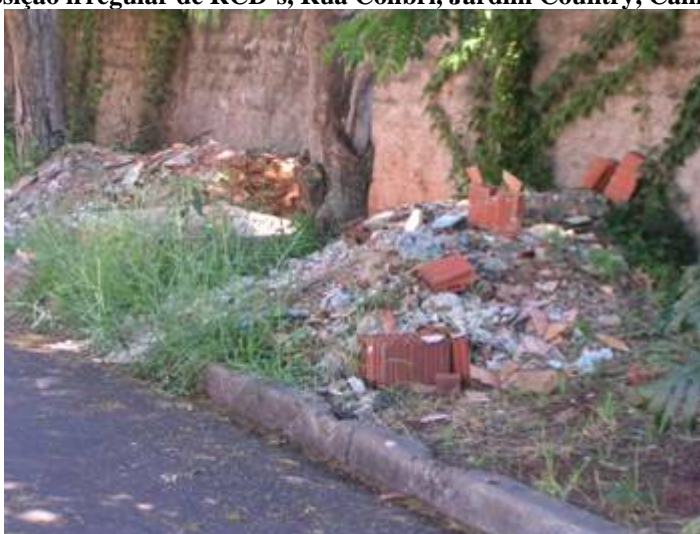
Ponto 10 – Localizado na Rua Colibri, Jardim Country (figura 11). Neste ponto o tráfego de pedestres encontra-se altamente comprometido, uma vez que todo o espaço ao lado direito da via, destinado ao tráfego de transeuntes, encontra-se bloqueado por RCD's. Os impactos ambientais identificados no referido ponto foram: poluição visual, comprometimento do tráfego de pedestres e veículos.

Figura 11: Disposição irregular de RCD's, Rua Colibri, Jardim Country, Campo Mourão/PR

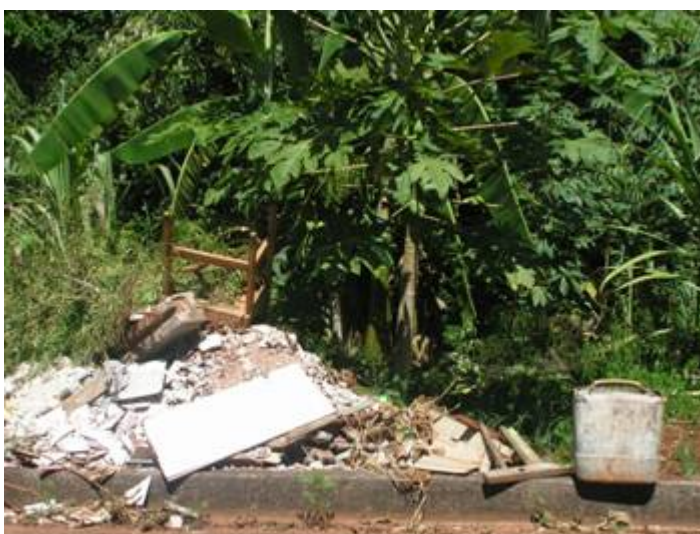
Ponto 11 – Localizado na Rua Visconde Luiz Botelho de Mourão, Jardim Flórida (figura 12). A disposição irregular de RCD's neste ponto traz prejuízos principalmente ao sistema natural, tendo em vista que o mesmo encontra-se em área de preservação ambiental permanente. Os impactos ambientais identificados no referido ponto foram: poluição visual e degradação do sistema natural.

Figura 12: Disposição irregular de RCD's, Rua Visconde Luiz Botelho Mourão, Jardim Flórida, Campo Mourão/PR

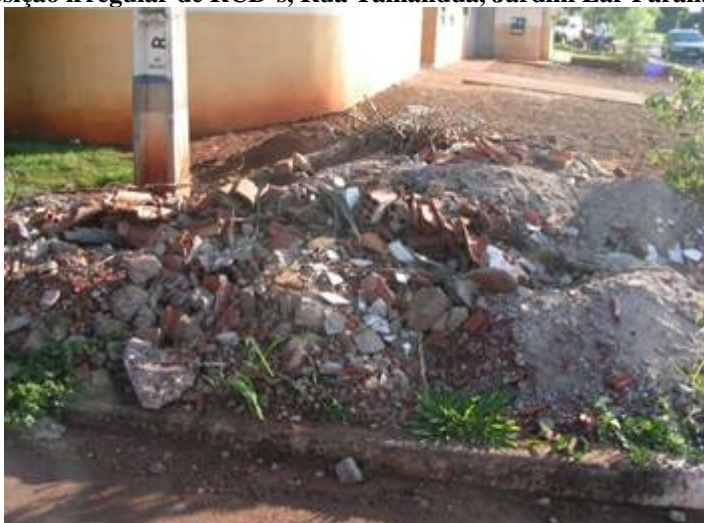
Ponto 12 – Localizado na Rua Tamanduá, Jardim Lar Paraná, Campo Mourão/PR (figura 13). Destaca-se neste ponto o comprometimento do tráfego de pedestres, tendo em vista que os RCD's encontram-se depositados em área de trânsito intenso dos mesmos. Os impactos ambientais identificados no referido ponto foram: poluição visual comprometimento do tráfego de pedestres e veículos e comprometimento da drenagem urbana.

Figura 13: Disposição irregular de RCD's, Rua Tamanduá, Jardim Lar Paraná, Campo Mourão/PR

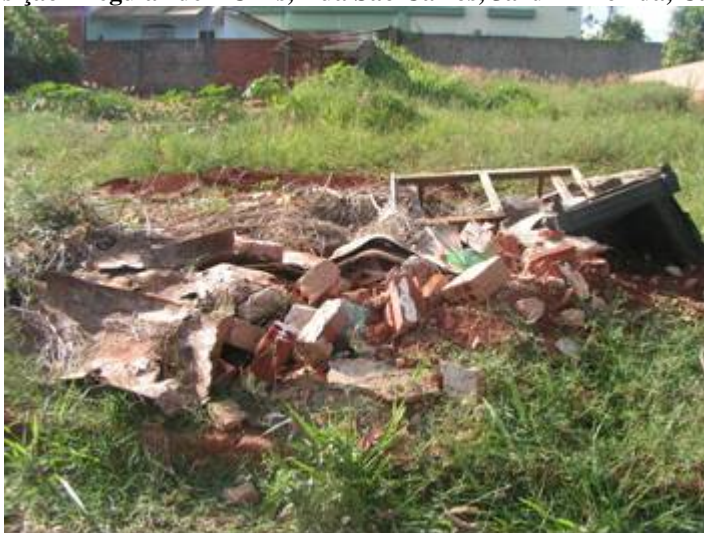
Ponto 13 – Localizado na Rua São Carlos, no Jardim Flórida, (figura 14). Neste ponto é possível verificar que a disposição irregular de RCD's instiga a atração de outros tipos de resíduos, conforme sinalizado, na imagem evidencia-se a presença de um mobiliário doméstico (sofá) junto com RCD's. Os impactos ambientais identificados no referido ponto foram: atração de outros tipos de resíduos, poluição visual, multiplicação de vetores e doenças e comprometimento da drenagem urbana.

Figura 14: Disposição irregular de RCD's, Rua São Carlos, Jardim Flórida, Campo Mourão/PR

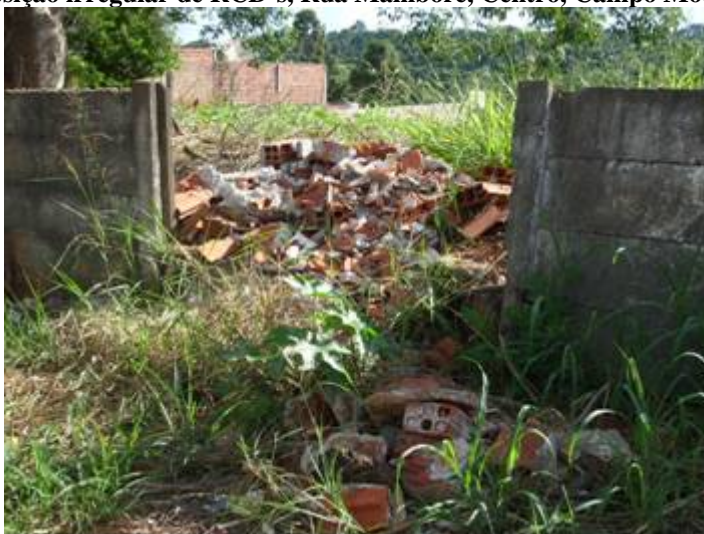
Ponto 14 – Localizado na Rua Mamborê, Centro, (figura 15). Neste ponto verifica-se o espalhamento dos RCD's e o crescimento de vegetação, ao ponto de atingir a calçada e bloquear a passagem dos transeuntes, obrigando-os a utilizarem a via destinada aos veículos. Os impactos ambientais identificados no referido ponto foram: atração de outros tipos de resíduos, poluição visual, multiplicação de vetores e doenças e comprometimento do tráfego de pedestres.

Figura 15: Disposição irregular de RCD's, Rua Mamborê, Centro, Campo Mourão/PR.

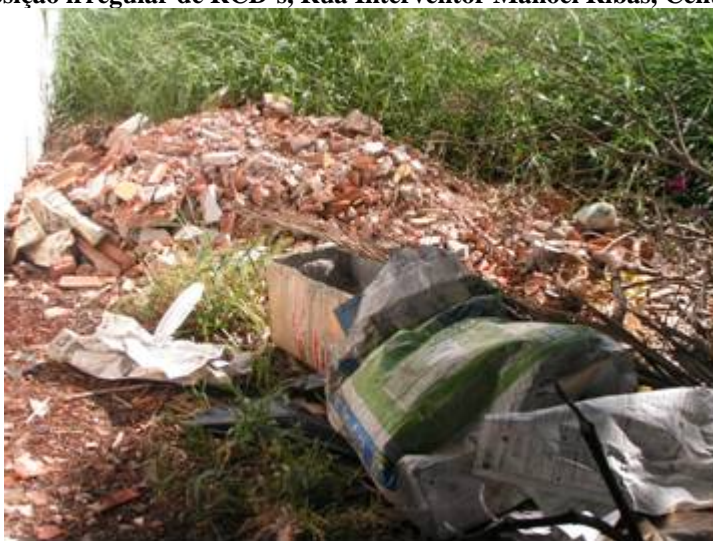
Ponto 15 – Localizado na Rua Interventor Manoel Ribas, Centro (figura 16). Neste ponto é observada a presença de materiais que podem acumular água, contribuindo assim para a proliferação de vetores, a destacar o mosquito *Aedes aegypti*, transmissor da dengue. Os impactos ambientais identificados no referido ponto foram: poluição visual, multiplicação de vetores e doenças.

Figura 16: Disposição irregular de RCD's, Rua Interventor Manoel Ribas, Centro, Campo Mourão/PR

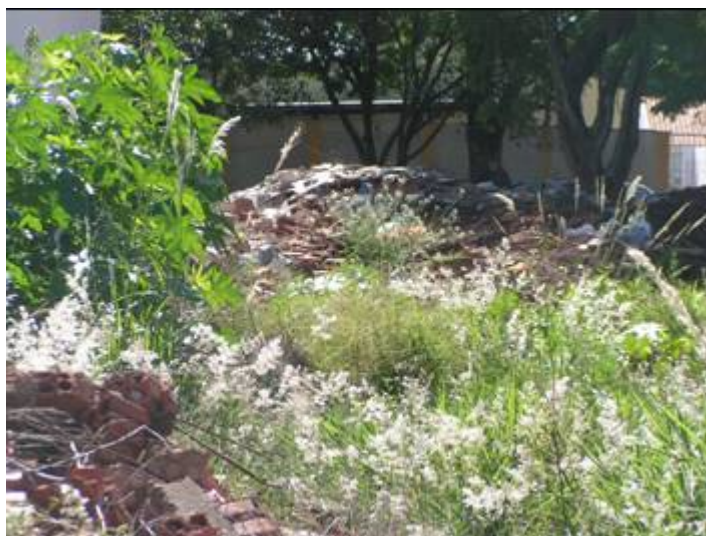
Ponto 16 – Localizado na Avenida Comendador Norberto Marcondes, Jardim Conrado (figura 17). Destaca-se neste ponto a vegetação vasta presente no local, fator este que associado a presença dos RCD's propicia ambiente favorável a proliferação de vetores e animais peçonhentos diversos. Os impactos ambientais identificados no referido ponto foram: poluição visual, multiplicação de vetores e doenças.

Figura 17: Disposição irregular de RCD's, Avenida Comendador Norberto Marcondes Jardim Conrado, Campo Mourão/PR

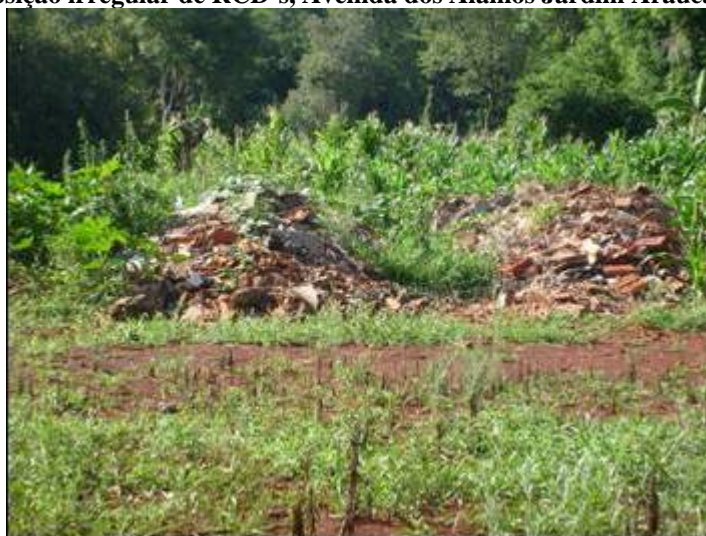
Ponto 17 – Localizado na Avenida dos Álamos, Jardim Araucária, (figura 18). Neste ponto destacam-se os prejuízos gerados ao sistema natural local, tendo em vista a proximidade do mesmo com área de preservação ambiental. Os impactos ambientais identificados no referido ponto foram: poluição visual, degradação do sistema natural e multiplicação de vetores e doenças.

Figura 18: Disposição irregular de RCD's, Avenida dos Álamos Jardim Araucária, Campo Mourão/PR

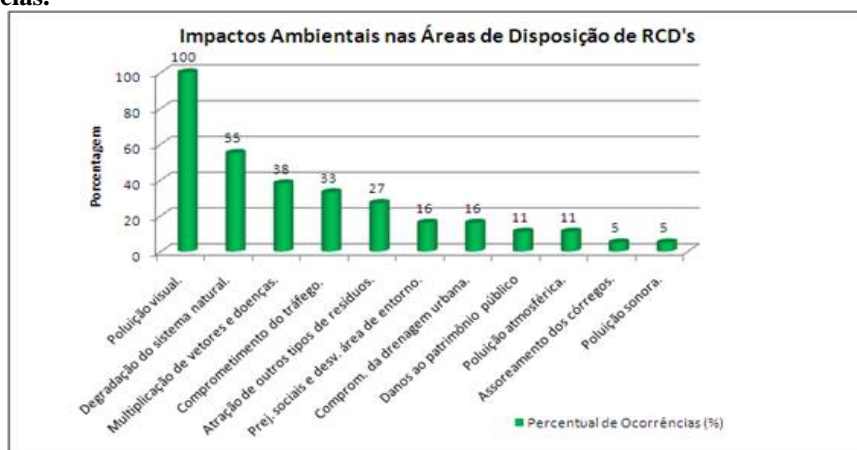
Figura 19: Representação gráfica da frequência dos impactos ambientais em função do seu número de ocorrências.

Conforme apresentado na tabela 1 e representado na figura 19, o impacto ambiental com maior frequência é o de poluição visual, evidenciado em todos os pontos de disposição de RCD's e os de menor frequência, são, assoreamento de córregos e poluição sonora, evidenciados em apenas um ponto de disposição.
