IV-059 – ANÁLISE DE COLIFORMES TOTAIS E TERMOTOLERANTES EM DOIS PERÍODOS SAZONAIS NA BACIA DO RIO COXIPÓ, CUIABÁ/MT

RESUMO

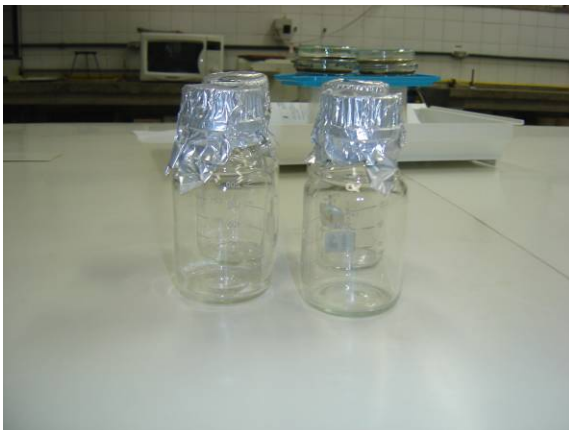
Figura 4: Frascos utilizados para coleta de água.

O frasco para análise microbiológica foi introduzido com a boca virada para baixo no rio até uma altura média e depois inclinado para a realização da coleta. A quantidade coletada foi de aproximadamente 200 ml.

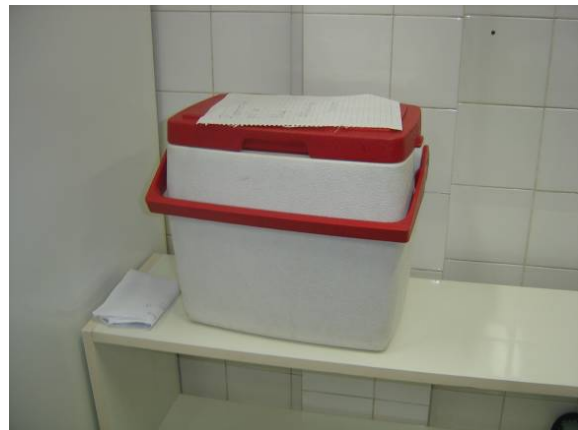
Figura 5: Caixa térmica utilizada para o transporte das amostras de água.

O transporte das amostras até o laboratório foi refrigerado em um uma caixa térmica com gelo e o prazo para realização das análises foi de no máximo 24 horas.

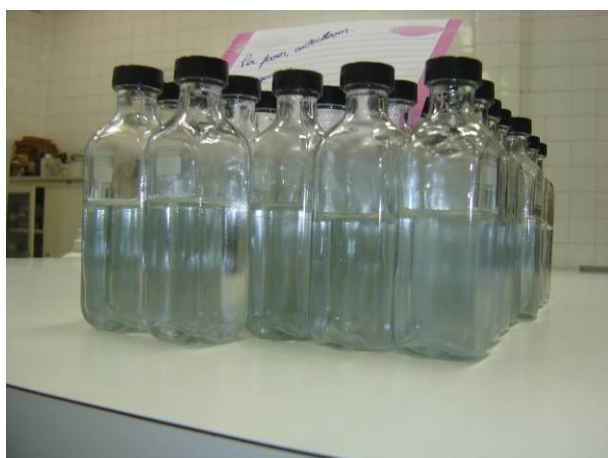
Figura 6: Frascos utilizados para diluição das amostras de água.

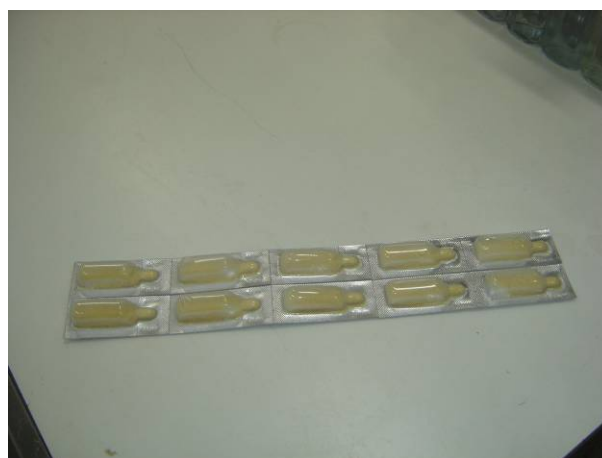
Figura 7: Cartela contendo o produto COLILERT® - substrato definido.

A técnica do substrato definido baseia-se na análise de enzimas constitutivas de determinados organismos. Este método usa o substrato hidrolisável como um substrato definido para apenas os microorganismos que se quer modificar.

Para coliformes totais, utiliza-se o substrato cromogênico orto-nitrofenil- β -D-galactopiranosido (ONPG), que se assemelha à lactose e age como nutriente indicador. Este substrato detecta a enzima B-D galactosidase, que é produzida por todos os coliformes. Essa enzima hidrolisa a molécula de ONPG e libera uma substância cromogênica amarela. Essa coloração indica a presença de coliformes totais.

Para detecção de *E.coli*, utiliza-se o substrato fluorogênico MUG na composição do meio. Este substrato é hidrolisado pela enzima glucuronidase; desta reação é liberada o 4-methylumbelliferone que, quando exposto à luz ultravioleta, apresenta fluorescência de cor azul brilhante.

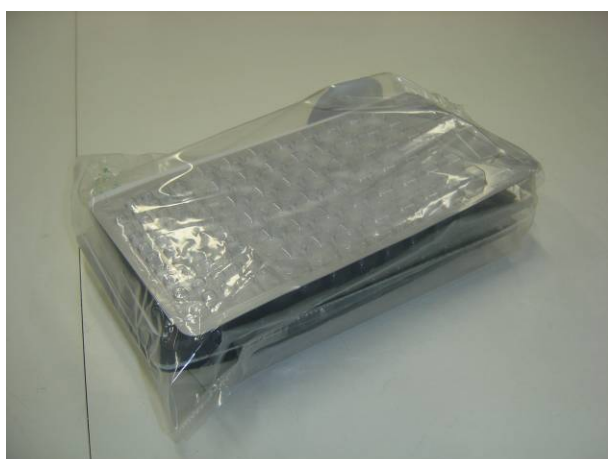
Figura 8: Cartela utilizada para incubação das amostras de água.

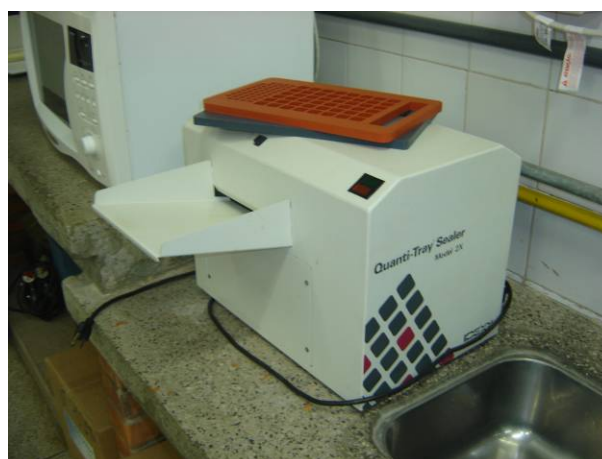
Figura 9: Seladora utilizada para selar as cartelas da Figura 8.

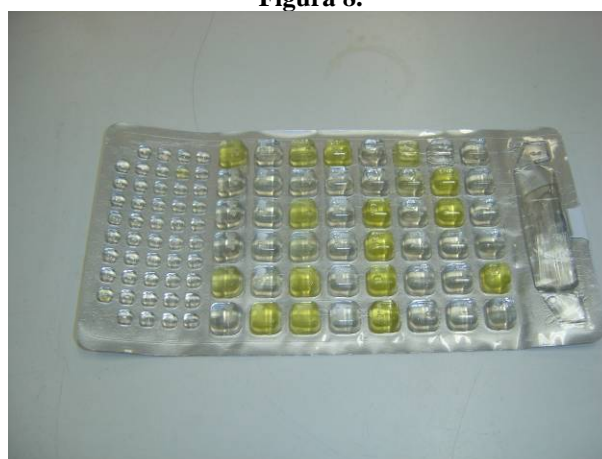
Figura 11: Foto da cartela (Figura 10) após incubação.

A técnica do substrato definido é considerada um dos métodos mais eficientes e rápidos utilizados na detecção de certos microrganismos. A variação de cor e a fluorescência são produzidas pelo microrganismo pesquisado, não necessitando de teste confirmativo. Os resultados são obtidos em 24 a 48 horas.

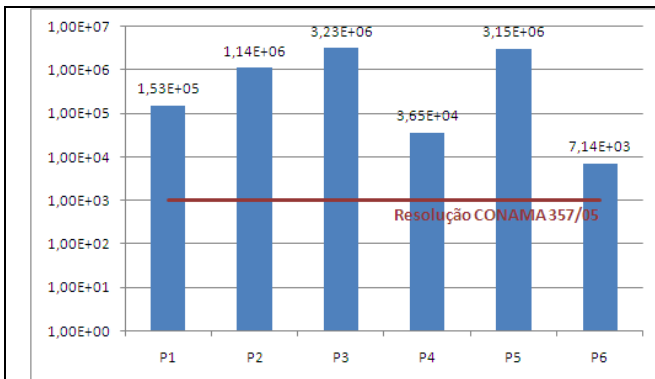
Figura 12: Valores médios de coliformes totais no período de seca na bacia do rio Coxipó.

Observou-se que as concentrações de coliformes no ponto P3 são superiores aos demais pontos de amostragem, pelo fato de ser um ponto localizado em bairro populoso e o manancial receber lançamentos de efluentes domésticos, industriais e lixo em suas margens, aumentando a quantidade de matéria orgânica.

As menores concentrações são observadas no ponto P6, pois este se encontra mais afastado do aglomerado urbano.

De acordo com as Figuras 12 e 13, observa-se que durante todo o período as concentrações de Coliformes Totais estiveram acima do limite permitido pela Resolução CONAMA 357/05 para rios de Classe 2, com exceção do ponto P6, que apresentou concentração menor na época de chuva.

No ponto P2, a maior contribuição de coliformes é o despejo de efluentes e, com as chuvas pode haver uma diluição destes microrganismos fazendo com que a concentração destes seja menor quando comparado com o período de estiagem.

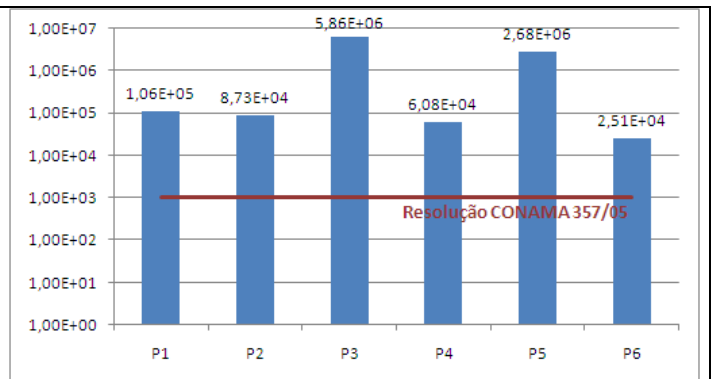
Figura 13: Valores médios de coliformes totais no período chuvoso na bacia do rio Coxipó.

No período chuvoso, houve aumento da concentração de Coliformes Totais no ponto P6, diferindo dos outros pontos de amostragem. Este aumento pode ter sido ocasionado pelo fato do P6 estar localizado fora do aglomerado urbano, tendo ao seu entorno e a montante, áreas com cobertura vegetal e atividades agrícolas. Com a ocorrência de chuva, os Coliformes Totais presentes no solo e vegetais são carreados até o rio, fazendo com que a concentração do indicador em estudo aumente.
