## II-242 - ANÁLISE DAS VIABILIDADES TÉCNICA E ECONÔMICA DO SISTEMA DE COLETA DE ESGOTOS CONDOMINIAL EM NATAL – RN: Uma visão prática da operação e manutenção

### RESUMO

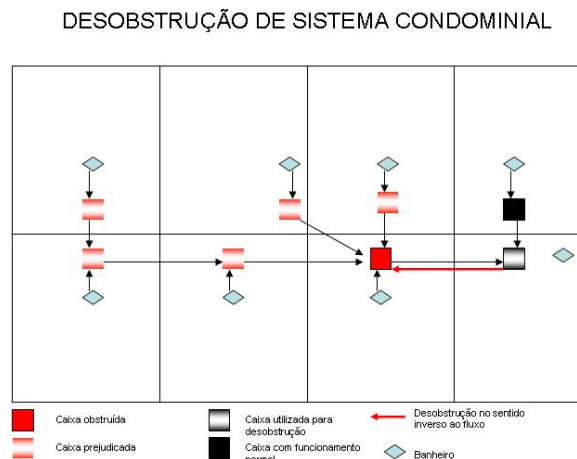
**Figura 1 - Desobstrução do sistema condominial**

Na Figura 1, há um esquema de desobstrução do sistema condominial, na qual se percebe que a caixa em vermelho está apresentando sinais de obstrução, e que ela recebe um ramal condominial com cinco casas. As casas mescladas de vermelho-branco estão à montante da obstrução, sendo assim todas são prejudicadas pela mesma.

Observa-se ainda que a caixa mesclada de preto-branco será aberta para a introdução da mangueira do hidrojato no sistema, a fim de realizar a desobstrução. A introdução dessa mangueira causa grande incômodo aos clientes porque suja o interior das casas. Pode-se perceber que praticamente todos os proprietários das casas do sistema (com exceção da caixa de cor preta) sofreram algum tipo de prejuízo devido a desobstrução realizada no sistema.

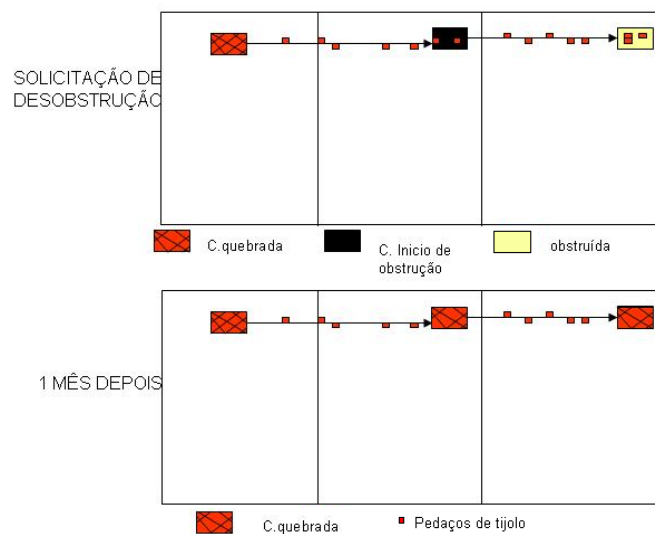
Figura 2 - Efeito dominó no sistema condominial

O sistema de coleta por quadra, além de todas as restrições citadas, possui outro entrave, denominado de “efeito dominó”, que pode ser definido como a capacidade de uma caixa à montante de afetar o funcionamento de todo o sistema. Na Figura 2 observa-se que no sistema superior a primeira caixa encontra-se danificada, proporcionando o acúmulo de restos de tijolo ou outros materiais de alvenaria no sistema; a segunda caixa está funcionando normalmente embora esteja recebendo esses resíduos; e, a terceira está obstruída solicitando a desobstrução ao pessoal da operação.

No sistema convencional, o transtorno seria causado apenas ao cliente que se encontra com a caixa quebrada, pois impossibilitaria o lançamento de suas águas servidas na rede; sendo sanado o problema apenas com a reconstrução de uma caixa. No condominial, a solução para sanar o problema é mais complicada, pois como as outras duas caixas então sendo obstruídas com os entulhos da caixa danificada, muito provavelmente após alguns dias ou semanas, em vez de ser necessário reconstruir apenas uma caixa será necessária reconstrução das três caixas que compõem o sistema.

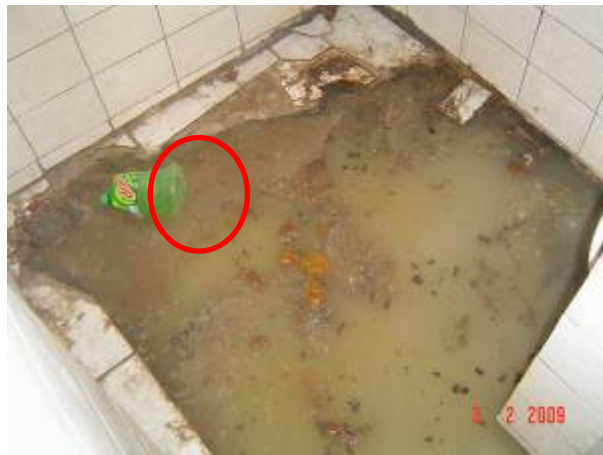
**Figura 3 - Afundamento em banheiro**

As figuras 3 e 4 mostram um exemplo real de todos esses entraves do sistema condominial. Observa-se um afundamento no piso do banheiro da casa de um cliente que desconhecia o local da caixa de passagem e ampliou sua casa por cima da mesma. O cliente, como não sabia que se tratava de uma caixa de passagem da CAERN, contratou um pedreiro que iniciou a demolição do piso do banheiro imaginando ser apenas um vazamento de tubulação de água. Entretanto, ao começar o serviço, o piso cedeu e quase causou um grave acidente.

Após a chegada da firma contratada pela CAERN, o trabalho de reconstrução da caixa foi iniciado. Foram realizados os seguintes serviços, contidos no contrato da terceirizada: alvenaria de elevação para refazer o alicerce comprometido pelo afundamento; assentamento de tubo de PVC de 100 mm; caixa de alvenaria de tijolo maciço, recomposição do ladrilho cerâmico e assentamento de bacia sanitária.

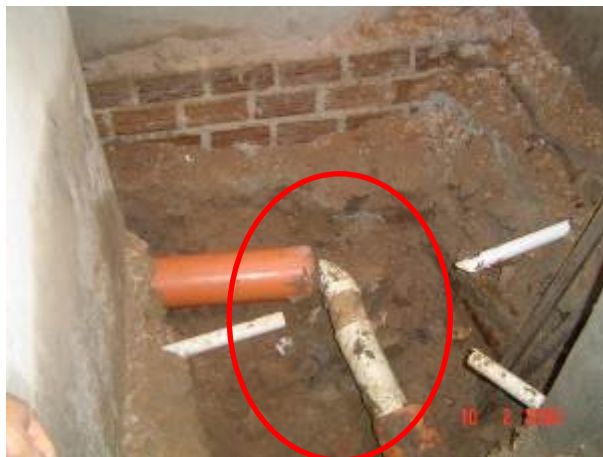
**Figura 4 - Arranjo realizado pelos pedreiros**

Percebe-se pela Figura 4 que funcionários da empresa realizaram um arranjo com uma tubulação de 60 mm acoplada às tubulações de 100 mm e vedada com uma liga/massa, chamada pelos pedreiros de “barro de louça”, a fim de conseguirem refazer a caixa e a alvenaria do alicerce sem que haja entrada de esgoto das outras residências. Vale salientar que após a construção da caixa esse arranjo foi desfeito, visto que, não é aconselhável a utilização de curvas no sistema de esgoto.
