IV-219 – ANÁLISE AMBIENTAL DAS ÁREAS PROPENSAS À INUNDAÇÃO DO IGARAPÉ PINTADO/RO COM BASE EM ESTUDOS MORFOMÉTRICOS E DE GEOPROCESSAMENTO

RESUMO

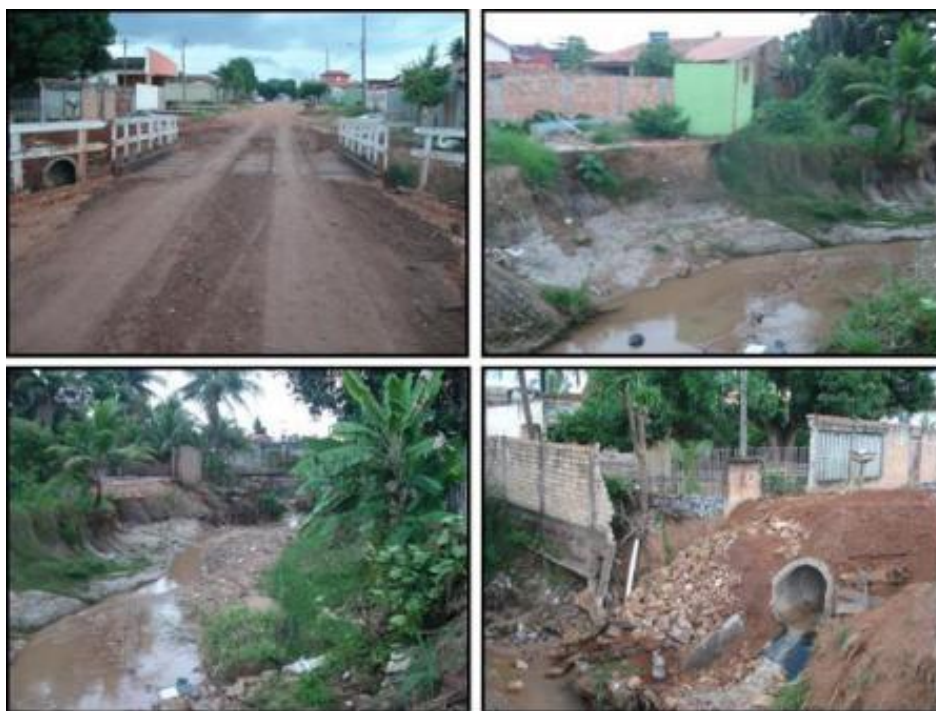
Figura 3: Pontos de lançamento de efluentes *in natura* no Igarapé Pintado.

Em Ji-Paraná, os efluentes domésticos são normalmente dispostos em fossas negras ou lançados diretamente nos cursos d'água devido à ausência de um sistema de coleta e tratamento de esgoto. Observa-se que o sistema de saneamento *in situ* da cidade é inadequado, pois os resíduos domésticos são lançados em fossas que não impedem a contaminação do lençol freático.

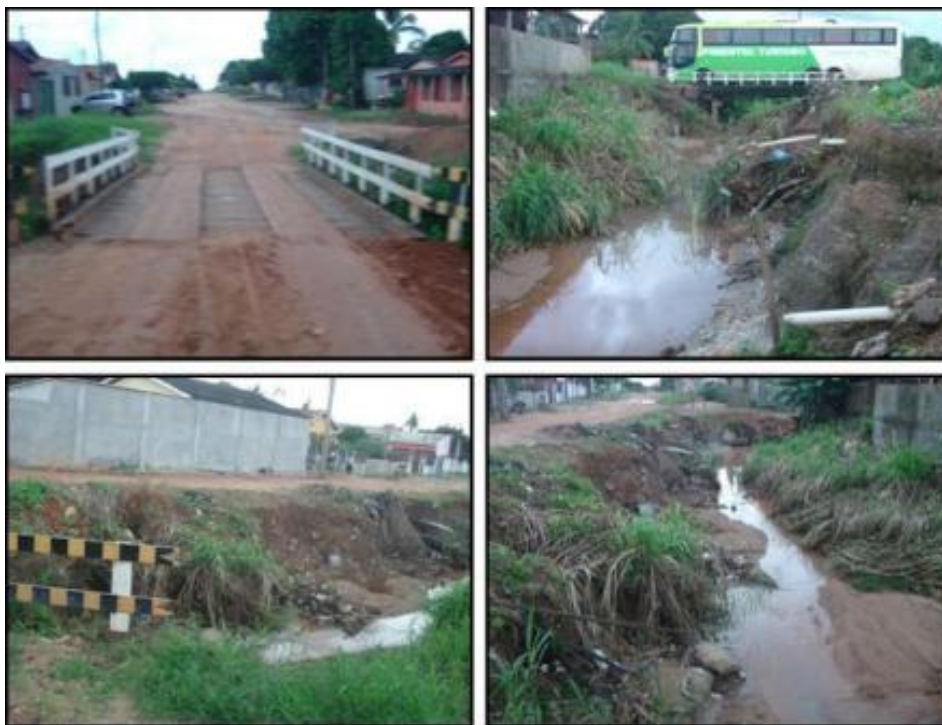
O Igarapé Pintado apresentou em toda a sua extensão deslizamento de margens e aporte de material particulado devido à perda de solo em sua bacia, levado pelas águas das chuvas (Figura 4). O assoreamento do igarapé é

causado principalmente pela retirada da mata ciliar de seu leito, a qual auxilia na regulação do fluxo da água e sedimentos.

Figura 4: Assoreamento e deslizamento das margens do Igarapé Pintado.

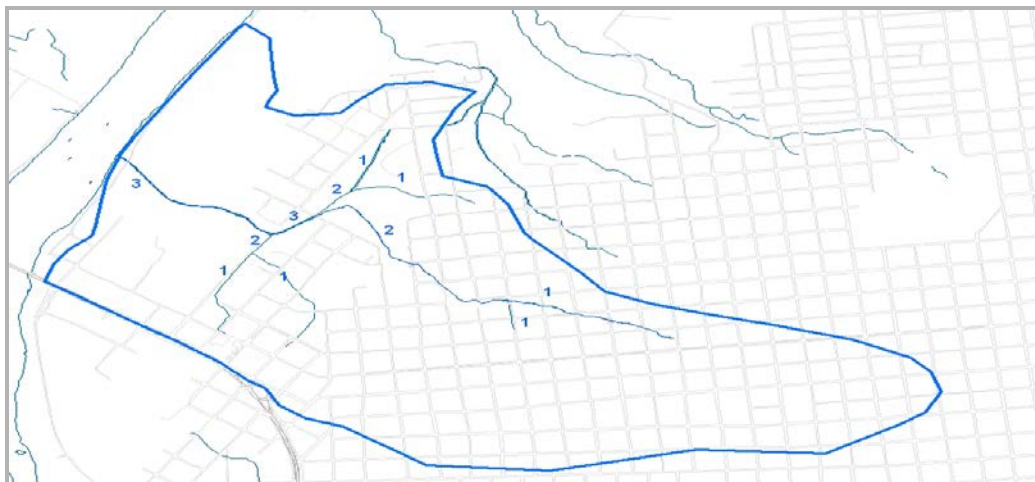
Pela classificação de Strahler, o sistema de drenagem é pouco ramificado, já que de acordo com a hierarquia de seu método a bacia é enquadrada como sendo de 3ª ordem. A figura a seguir ilustra a ordem dos corpos d'água que compõem a microbacia do Igarapé Pintado.

Figura 5: Ordem dos rios (Método de Strahler)
Fonte: Andrade Junior et al. (2008).

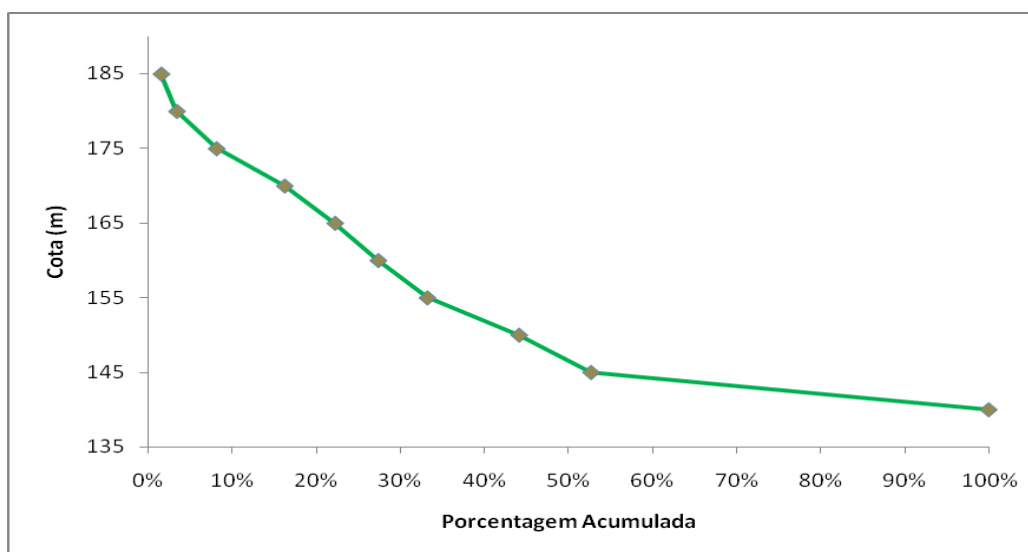
Na Figura 6 é apresentada a curva hipsométrica, que expressa a porcentagem da área da bacia que se encontra acima de uma determinada altitude básica e relaciona as cotas com a porcentagem de área acumulada. Através dessa ferramenta, observa-se que a variação do relevo da bacia é pequena, o que ratifica a afirmação exposta anteriormente.

Figura 6. Curva hipsométrica.
Fonte: Andrade Junior et al. (2008).
