IV-233 - ACOMPANHAMENTO DA AUTODEPURAÇÃO DAS ÁGUAS DOS CÓRREGOS SANTO ANTÔNIO E RIACHO FUNDO ANTES E APÓS A RETIRADA DO LANÇAMENTO DE ESGOTOS, CURVELO – MG

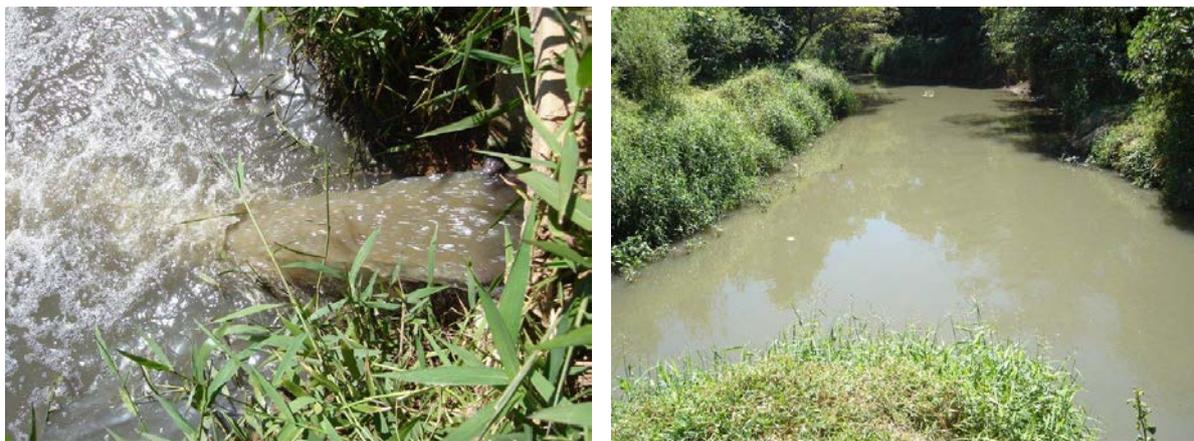
O esgoto bruto que era lançado nos córregos pode ser visualizado por meio da Figura 1

Figura 1: Lançamento de esgoto no Córrego Santo Antônio e encontro dos Córregos Santo Antônio e Riacho Fundo.
Fotos de José Mauro

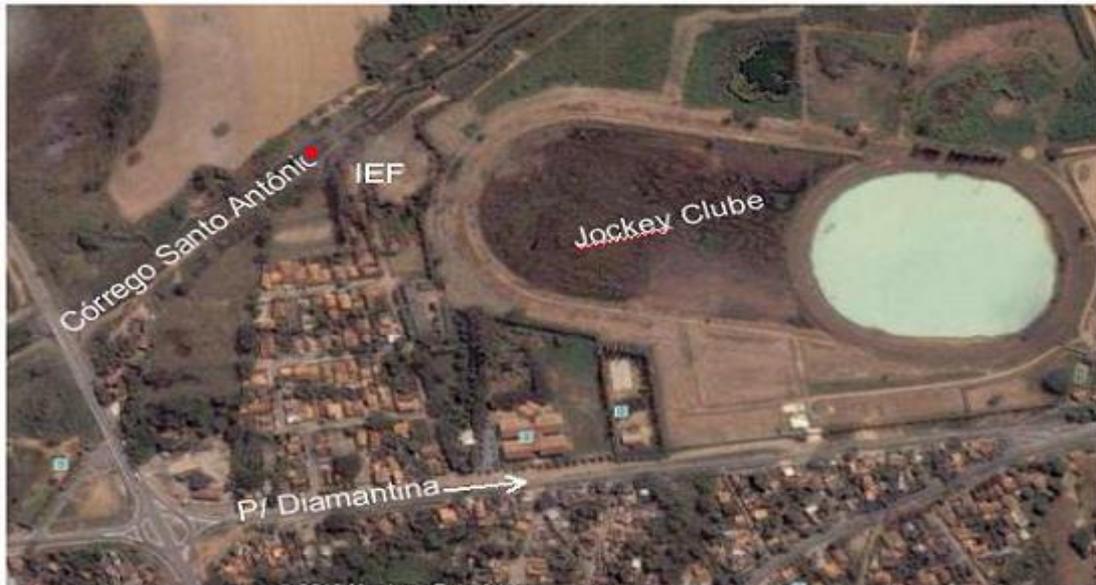
Figura 2 – Ponto de coleta de amostra do Córrego Santo Antônio – Curvelo – MG

Os pontos de coletas foram locados no final do perímetro urbano nos dois córregos, buscando uma coleta mais representativa no período que recebiam o esgoto bruto e após a retirada de seu lançamento. O processamento das amostras era iniciado logo após a coleta, buscando sempre um menor tempo entre a coleta e a análise, fato esse facilitado pela distância dos pontos de coleta ao Laboratório que era de apenas 5 Km, possibilitando uma maior confiabilidade nos resultados. O procedimento da coleta e os equipamentos utilizados para a análise podem ser visualizados por meio da Figura 3.

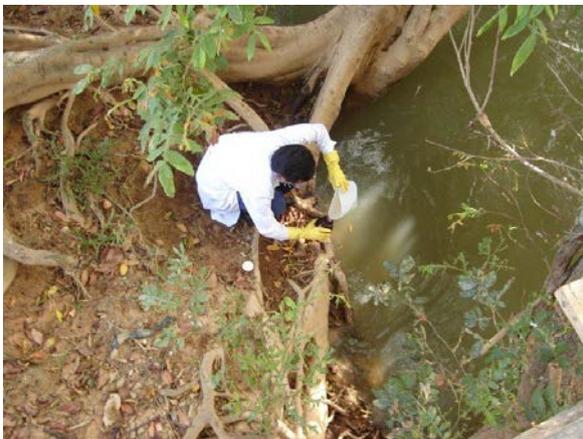
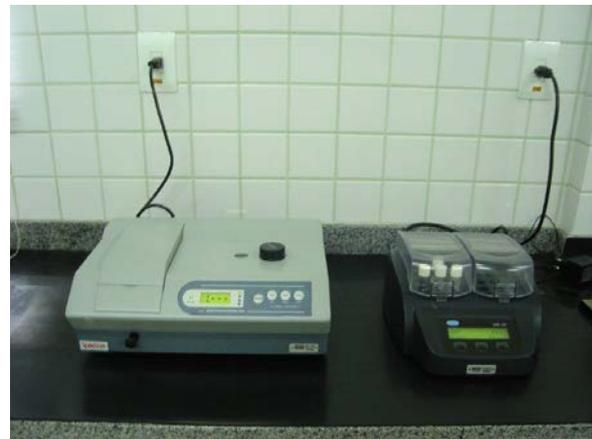
Figura 3: Coleta de amostra no Córrego Riacho Fundo e equipamentos utilizados para o processamento de amostras.

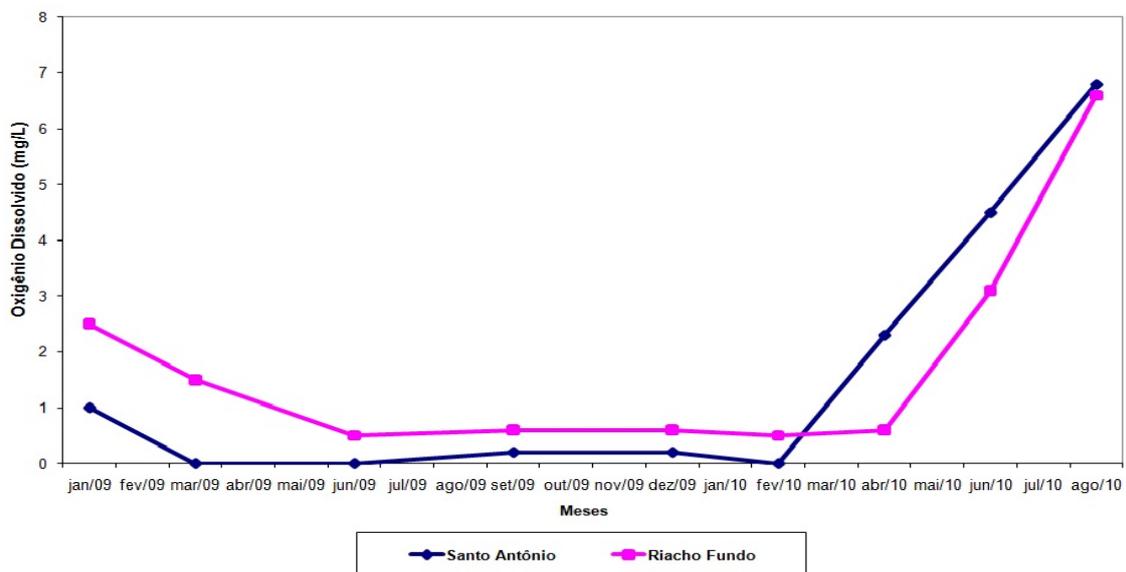
Figura 4: Resultados das análises de oxigênio dissolvido nas águas dos córregos Santo Antônio e Riacho Fundo em Curvelo – MG.

Por meio das Figuras foi possível observar que todos os parâmetros partiram de um nível crítico, demonstrando a grande carga de poluição que os córregos vinham recebendo até atingirem patamares considerados bons a ótimos quando da retirada total dos esgotos a partir de abril/10.

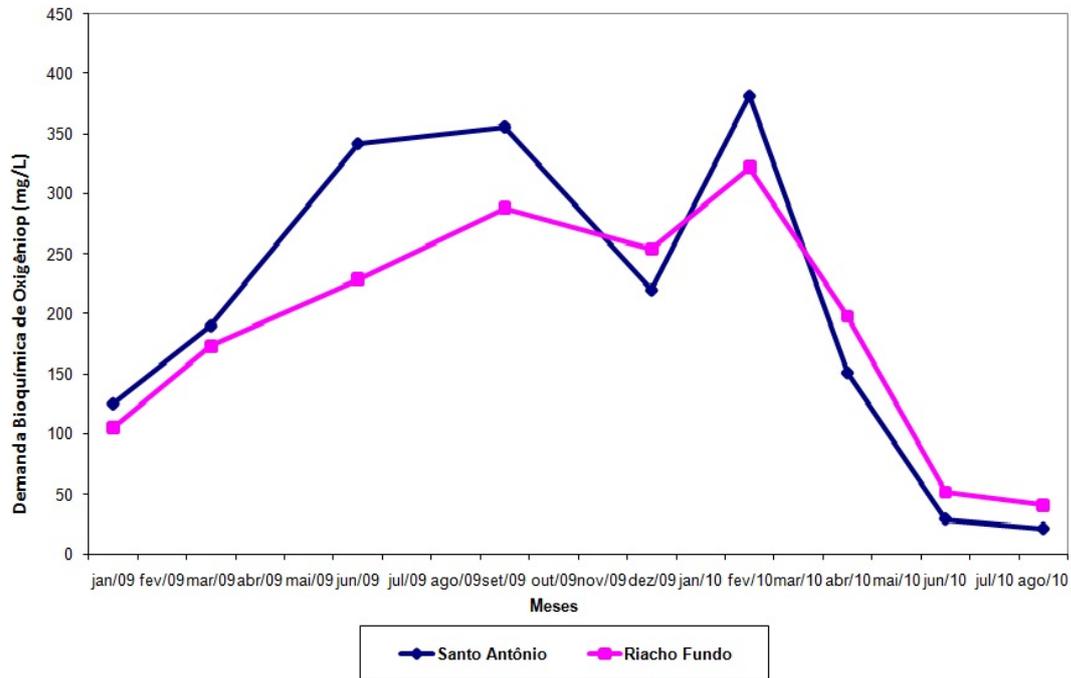
Figura 5: Resultados das análises de DBO – Demanda Bioquímica de Oxigênio nas águas dos córregos Santo Antônio e Riacho Fundo em Curvelo – MG.

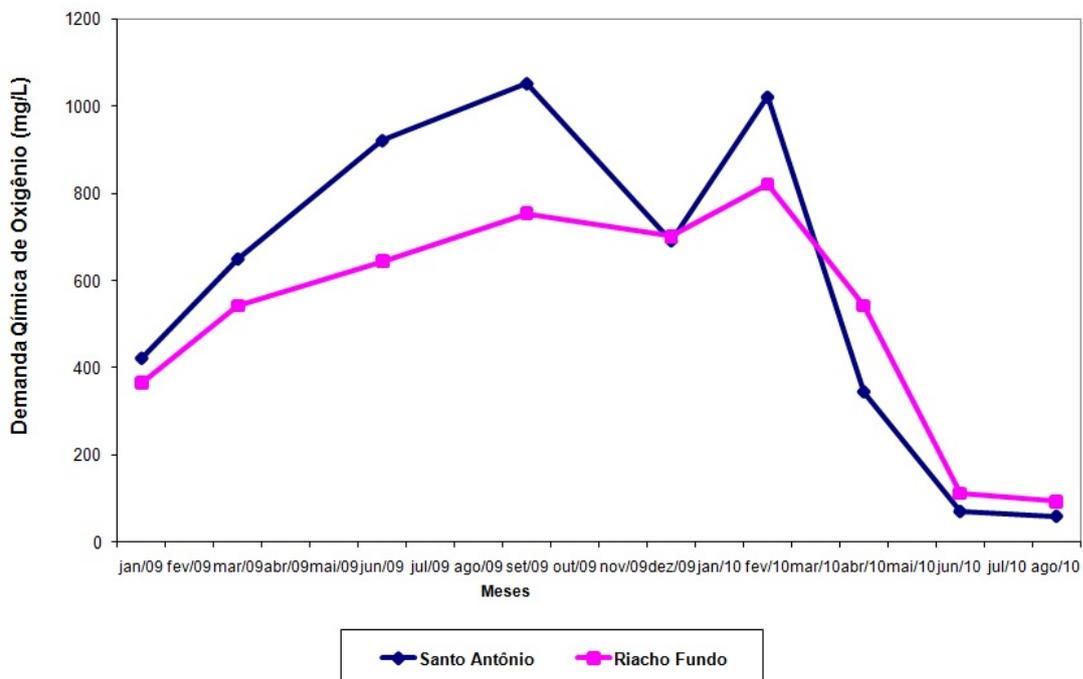
Figura 6: Resultados das análises de DQO – Demanda Química de Oxigênio nas águas dos córregos Santo Antônio e Riacho Fundo em Curvelo – MG.

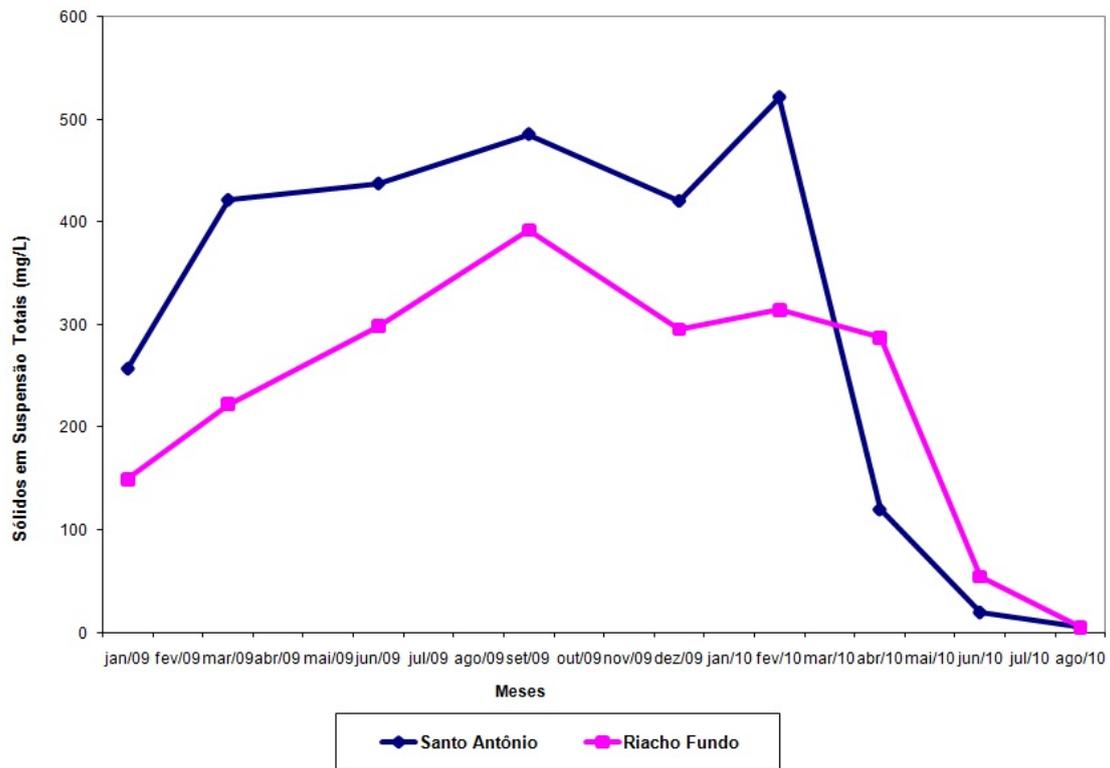
Figura 7: Resultados das análises de SST – Sólidos em Suspensão Total nas águas dos córregos Santo Antônio e Riacho Fundo em Curvelo – MG.

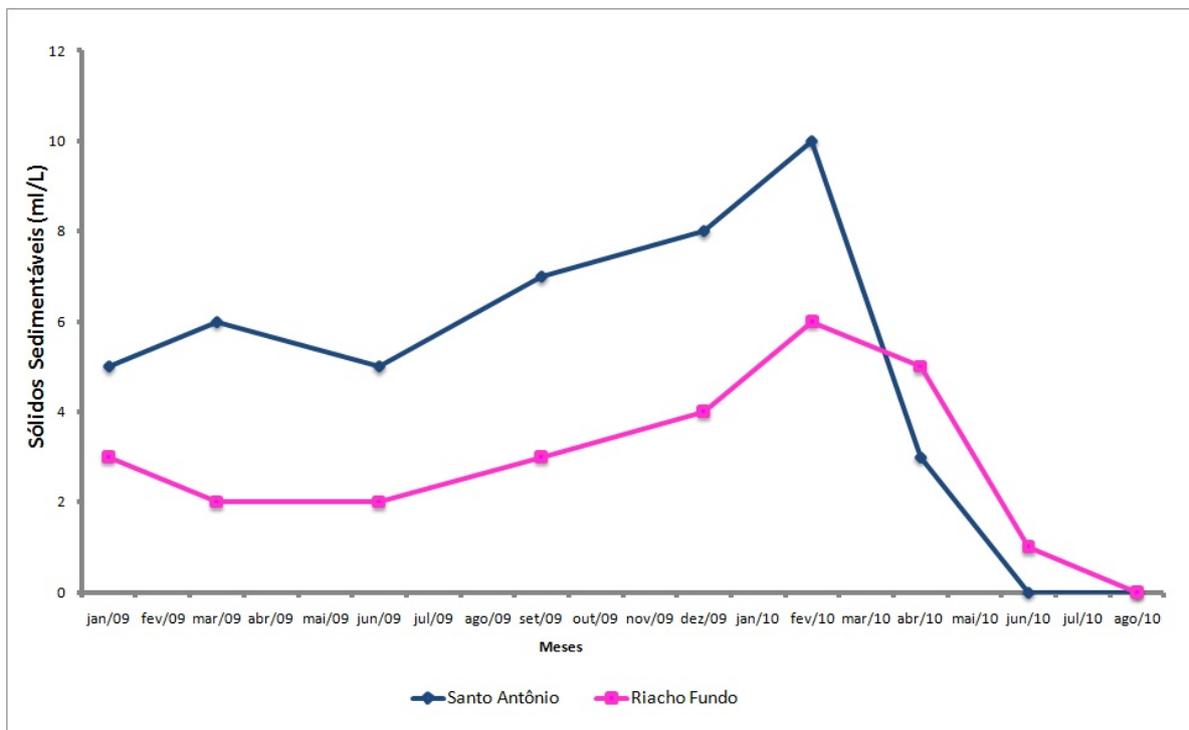
Figura 8: Resultados das análises de SSED – Sólidos Sedimentáveis nas águas dos córregos Santo Antônio e Riacho Fundo em Curvelo – MG.

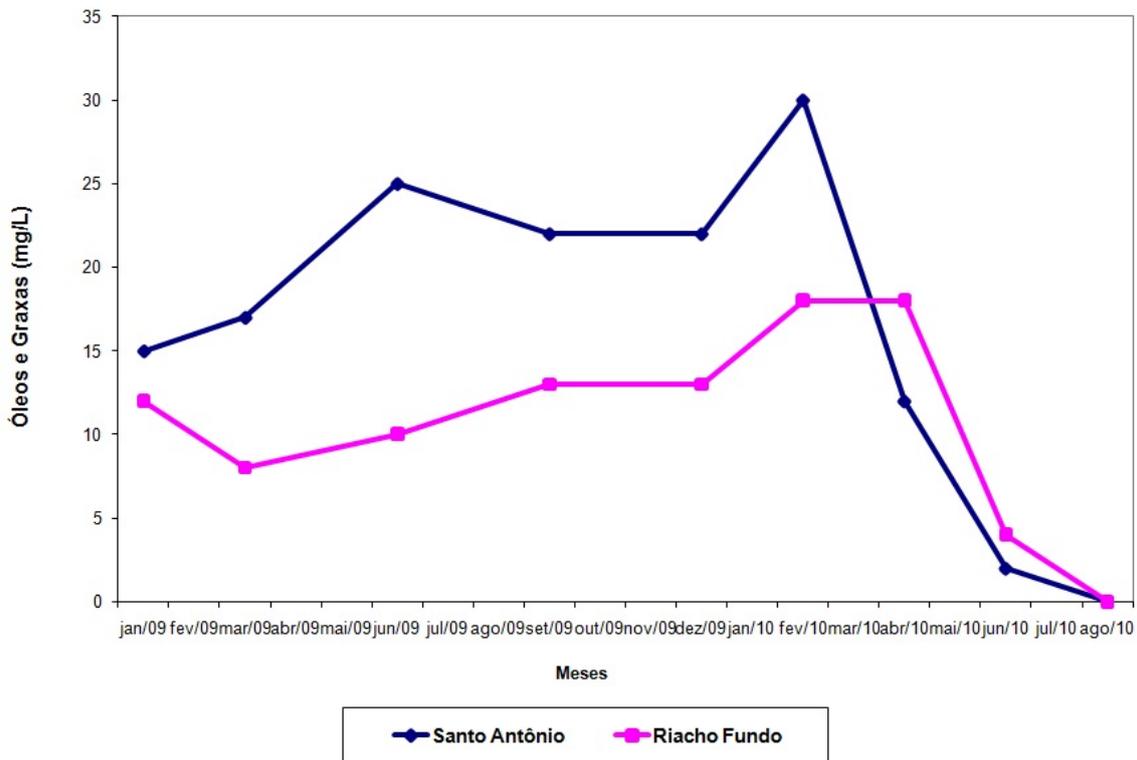
Figura 9: Resultados das análises de OG – Óleo e Graxas nas águas dos córregos Santo Antônio e Riacho Fundo em Curvelo – MG.

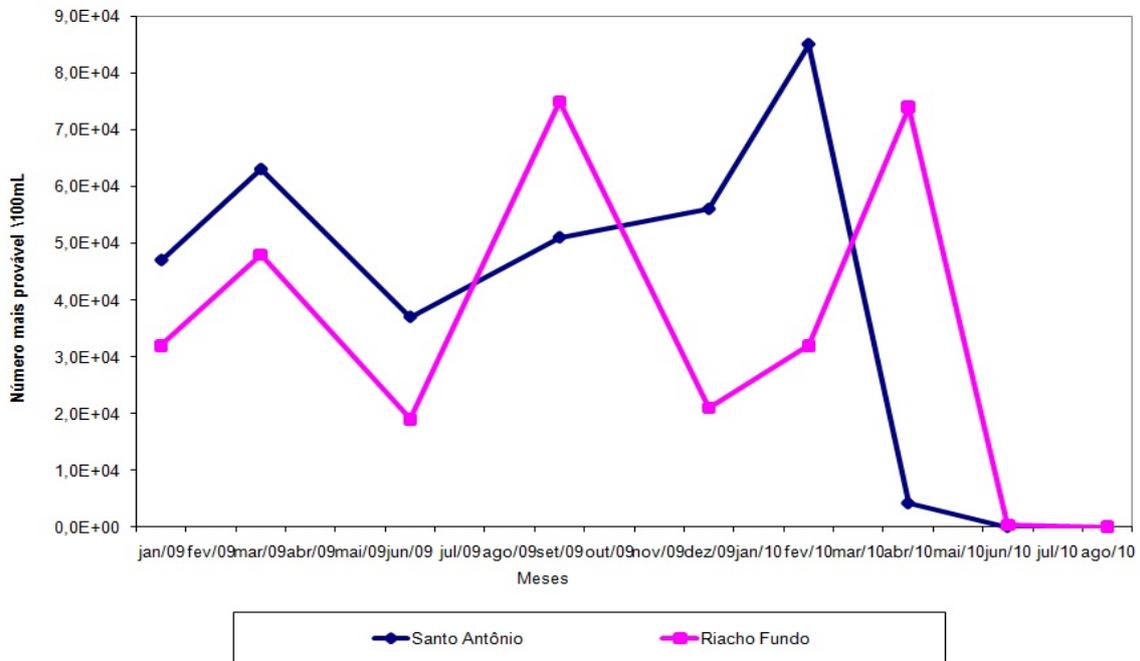
Figura 10: Resultados das análises de *Escherichia coli* nas águas dos córregos Santo Antônio e Riacho Fundo em Curvelo – MG.

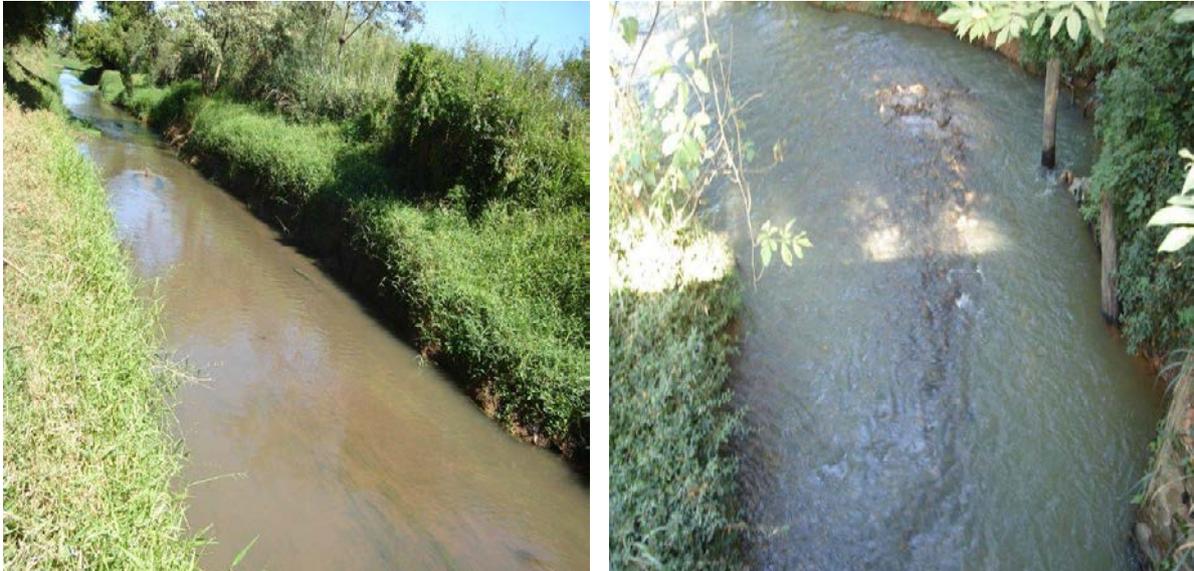
Por meio da Figura 11 é possível visualizar uma melhora na qualidade cênica nos dois córregos após a retirada dos lançamentos dos esgotos.

Figura 11: Córrego Santo Antônio e Riacho Fundo.
