II-140 - ESTUDOS DOS DIAGNÓSTICOS DOS ESGOTOS DOMÉSTICOS DA CIDADE DE JOÃO MONLEVADE – MG

Prof. MSc Ailton de Almeida - FaEnge/UEMG

RESUMO

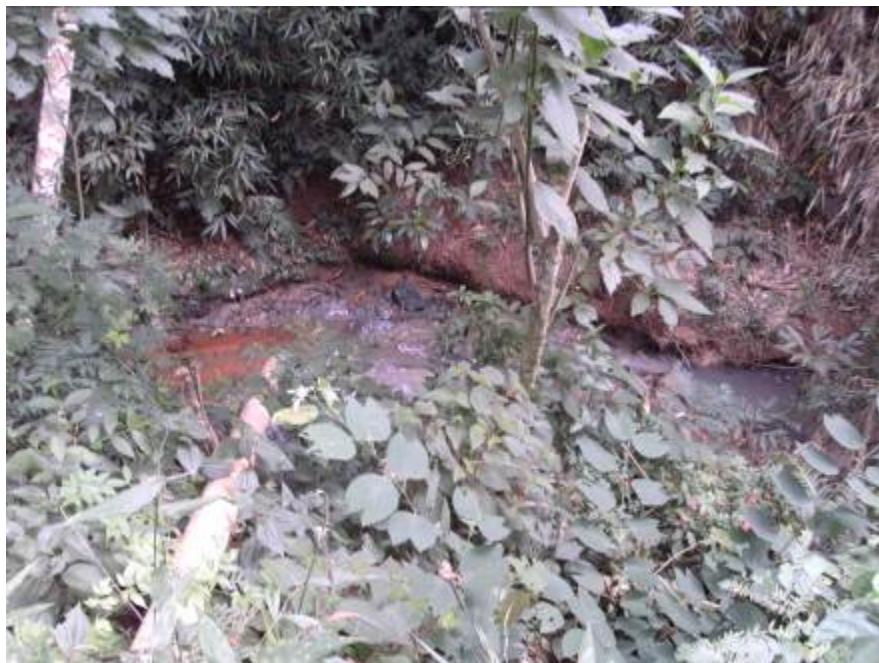
Foto 01: Ponto de lançamento de esgotos. Córrego do bairro Vale do Sol.

Nesse local situado no bairro Vale do Sol, de coordenadas -19.7990499716252 e 43.1758876517415, ocorre lançamento pontual dos seus efluentes domésticos, provocando alterações quantitativas para mais no número de coliformes termotolerantes, elevação nos teores de fósforo total e rebaixamento significativo nos níveis de oxigênio dissolvido na água do córrego, caracterizando-se como os principais parâmetros que influenciam na piora da qualidade das águas.

Pela imagem, observa-se no lado esquerdo, que o córrego ainda permanece virgem, sem alterações provocadas pelos esgotos e já no lado direito do mesmo, uma mudança brusca na coloração de suas águas, causadas pela poluição. Dessa forma, para minimizar o impacto, poderia ser inserida uma ETE compacta vertical, pois o ponto dos esgotos de todo o bairro incide somente nesse córrego, sendo pequena a sua vazão.

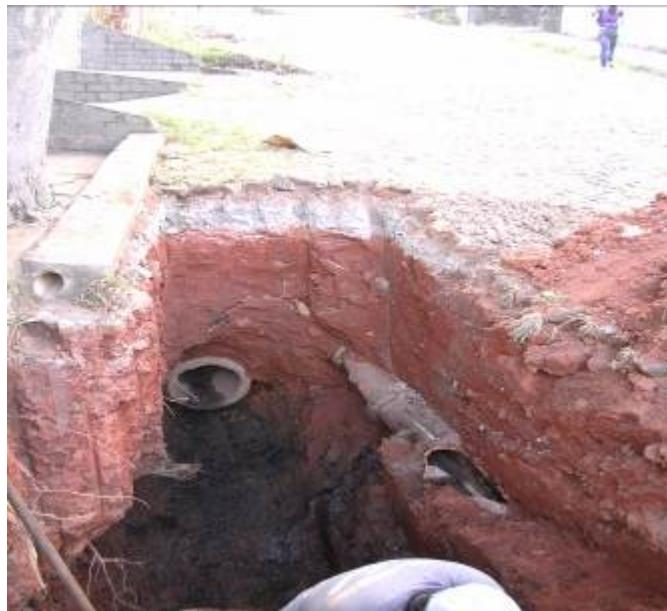
Foto 02: Canalização de esgoto rompida devido à pressão em terreno acidentado. Bairro Rosário.

A contaminação do solo causada por esgoto, através da infiltração deste, provoca alterações que podem interferir significadamente na qualidade das águas subterrâneas provocando a contaminação de todo um manancial. A imagem em questão mostra o rompimento da rede do sistema do DAE, que acarretou na contaminação do solo por um longo período. O diagnóstico no local só aconteceu porque o esgoto estava surgingo na rua, e dessa forma foi possível realizar as devidas correções.

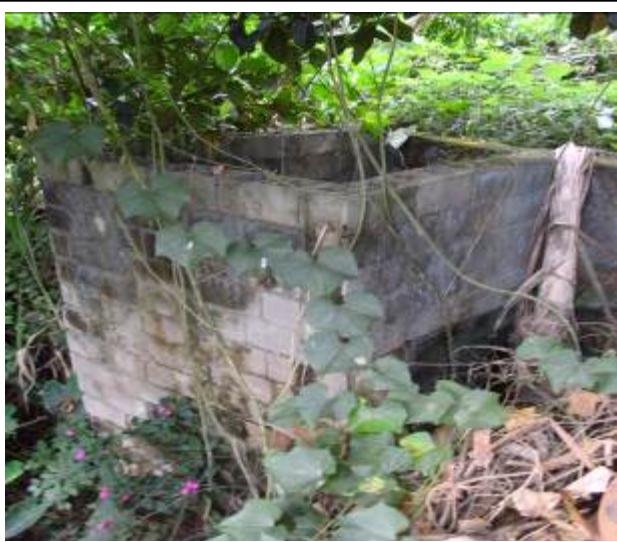
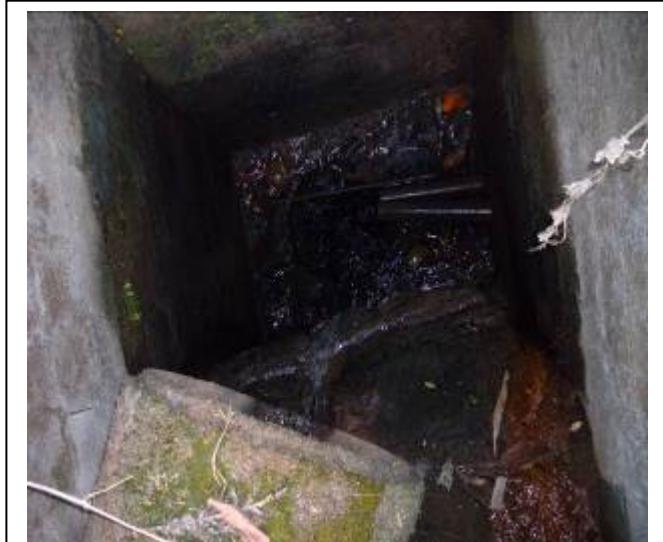
Foto 03: Vala de cruzamentos de esgotos do DAE aberta em terreno residencial.

O local das imagens anteriores, situado no bairro São João, coordenadas geográficas 19.8064000625163 e -43.1690825521946, possui área com nascentes, que estão drenadas através de canos, formando poças com uma quantidade de água considerável. A vazão também é um fator que deve ser levado em conta, visto que o fluxo é intermitente, contínuo e acentuado.

Essa área deve ter uma urgência para as devidas correções. Na vala há proliferação de ratos, baratas e outros insetos, odor forte e perigo de acidentes, pois ela fica sempre aberta e se encontra em um terreno residencial, com famílias ao redor.

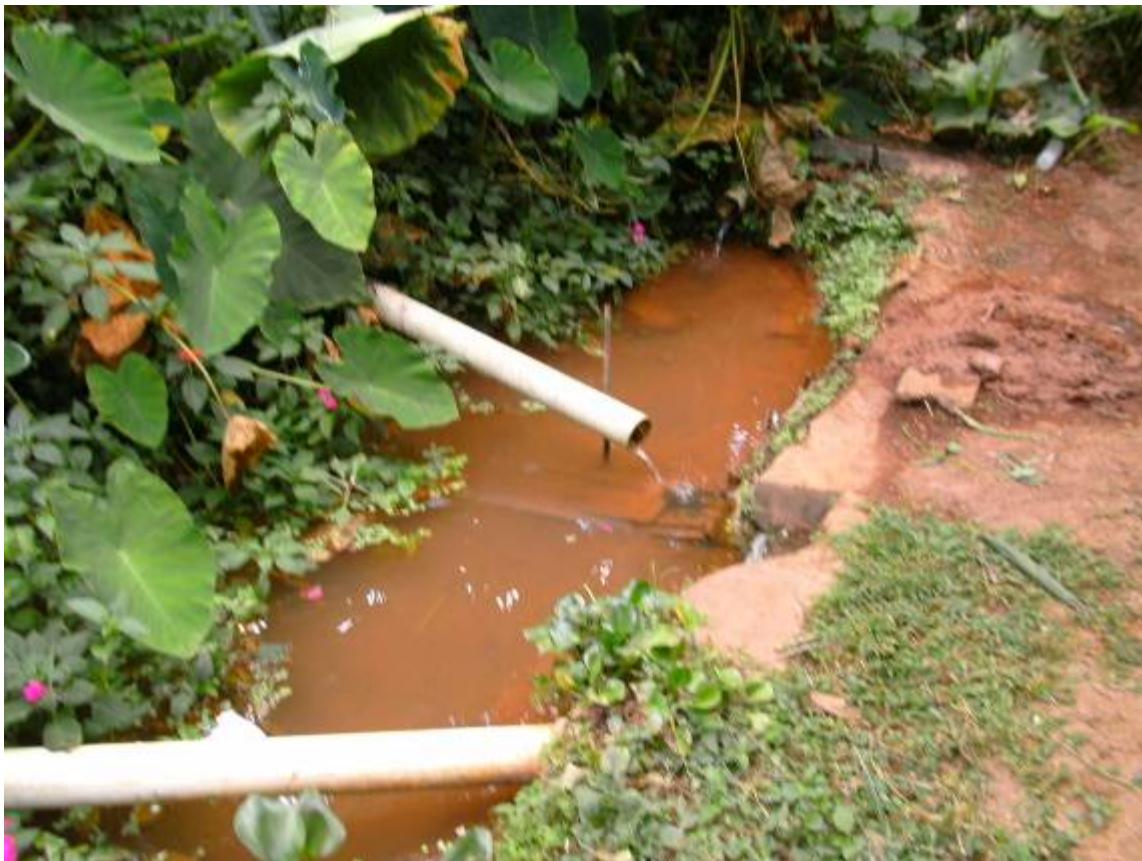
Foto 04: Nascentes canalizadas no mesmo local onde encontra-se a vala de cruzamento de esgotos do bairro São João.

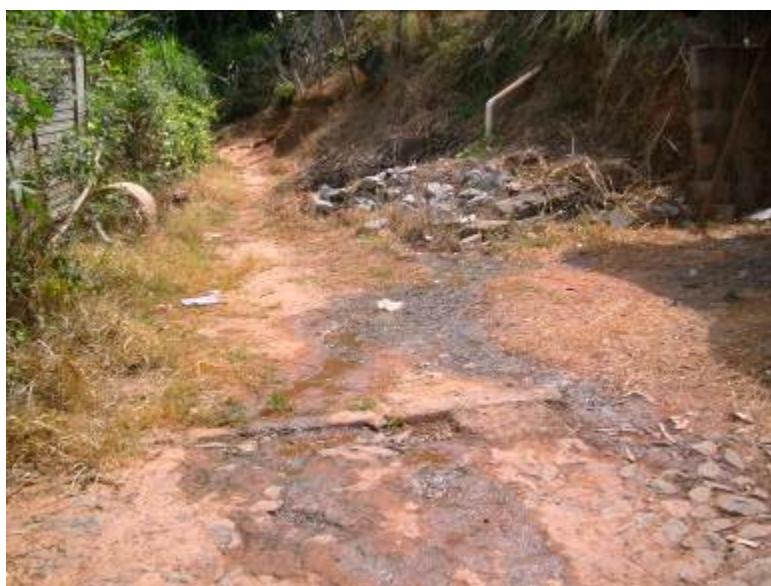
Foto 05: Esgoto a céu aberto. Bairro São João.

Com a pesquisa ainda conseguiu-se diagnosticar áreas com lançamento de esgoto a céu aberto. O local da foto anterior, situado no bairro São João é uma realidade característica de áreas periféricas do município.

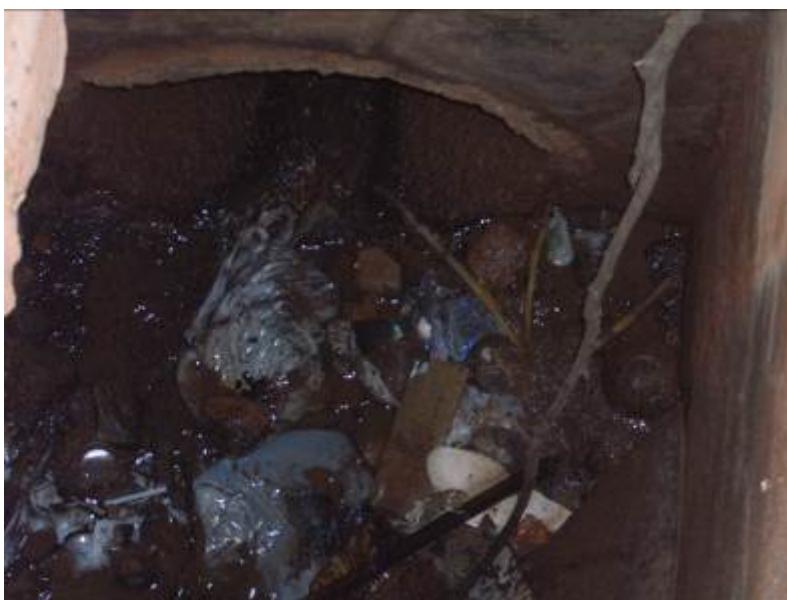
Foto 06: Cruzamento de água pluvial com esgoto. Bairro São João.

A piora na qualidade da água também está associada à falta de planejamento e ao adequado dimensionamento da rede de esgotos e da rede pluvial de escoamento nas áreas urbanas. Em sistemas de drenagem unitários (esgotos com água pluvial), o subdimensionamento pode levar ao extravasamento dos efluentes nas redes coletoras, ou mesmo à destruição das mesmas, principalmente durante os períodos de chuva.

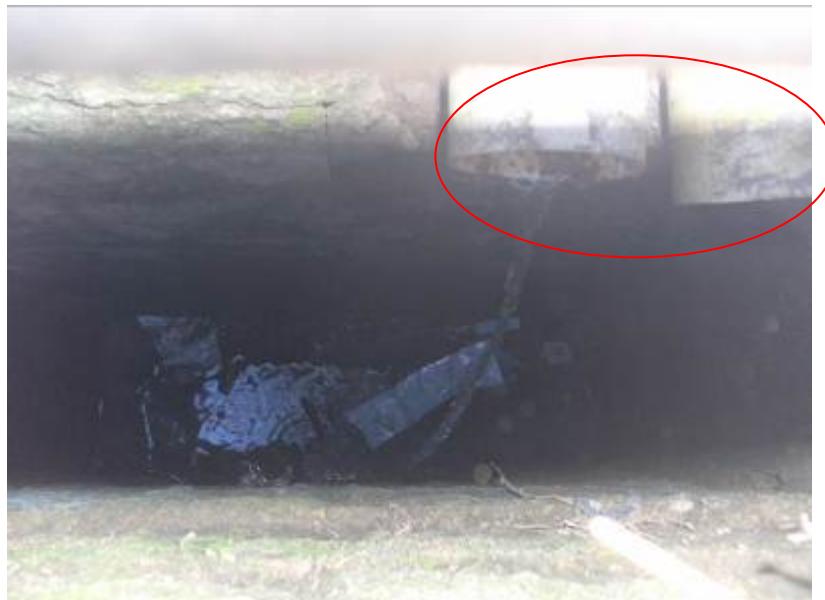
Foto 07: Lançamento de esgoto em boca de lobo de água pluvial. Local: Av. Gentil Bicalho.

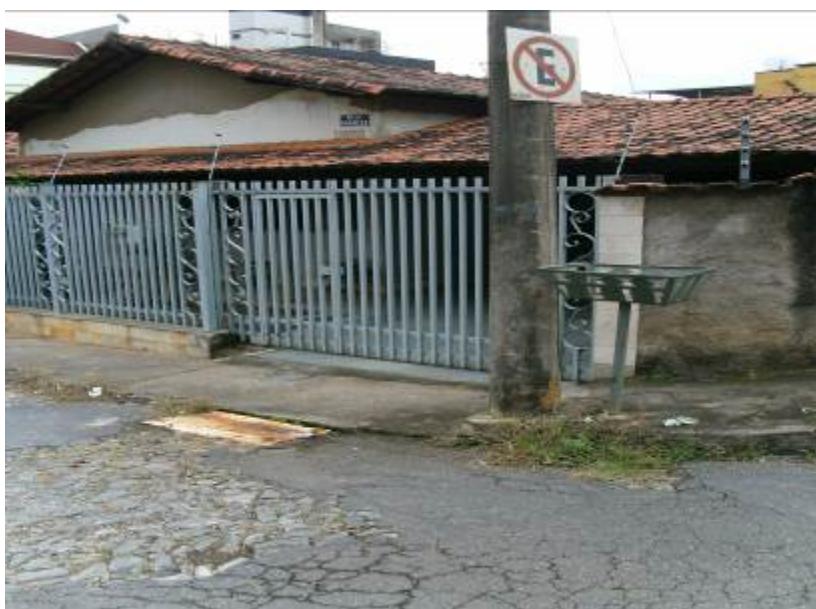
Foto 08: Boca de lodo coberta com placa de ferro em frente de uma residência, para evitar mau cheiro.
Cruzamento de água pluvial com esgoto. Bairro: São Jorge.

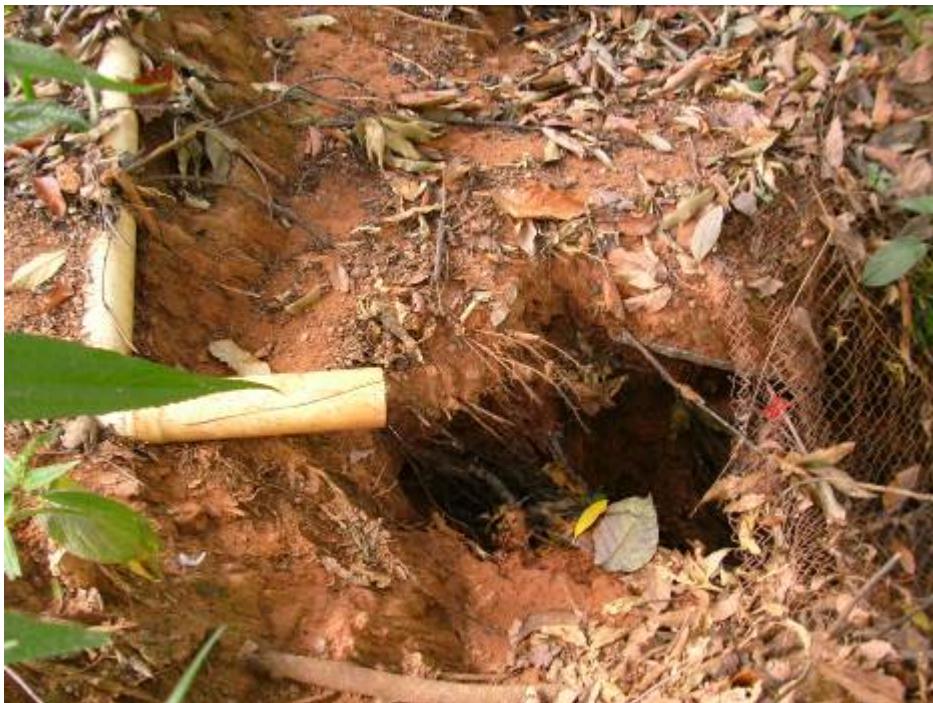
Foto 09: Fossa negra. Fonte de alto nível de contaminação do lençol freático. Bairro São João. Surgência de água bem próximo a esse local.

O lançamento direto de matéria orgânica resultante dos dejetos humanos no solo, como no caso de fossas negras, aumenta o número de bactérias no local, infiltrando no mesmo. Quando carreadas pelas chuvas, contamina consequentemente a água do lençol freático circundante.

Dessa forma, no caso em questão, a contaminação microbiológica resultante, do lançamento do esgoto de forma pontual, que deveria estar ligado ao sistema de esgoto urbano, ou a uma fossa séptica aumenta a incidência de bactérias patogênicas que geram doenças infecciosas causadas por elas, além de vírus, protozoários e parasitas.

O grande problema observado com esta prática de lançamento de esgotos é que ela compromete diretamente o lençol freático no município, já que o seu nível é alto (constatação feita em função da pequena profundidade dos poços freáticos e o grande número de nascentes ao redor da cidade). Aliado a isto, o número real dessas fossas pode estar em uma cota superior da imaginada/suposta para o município.

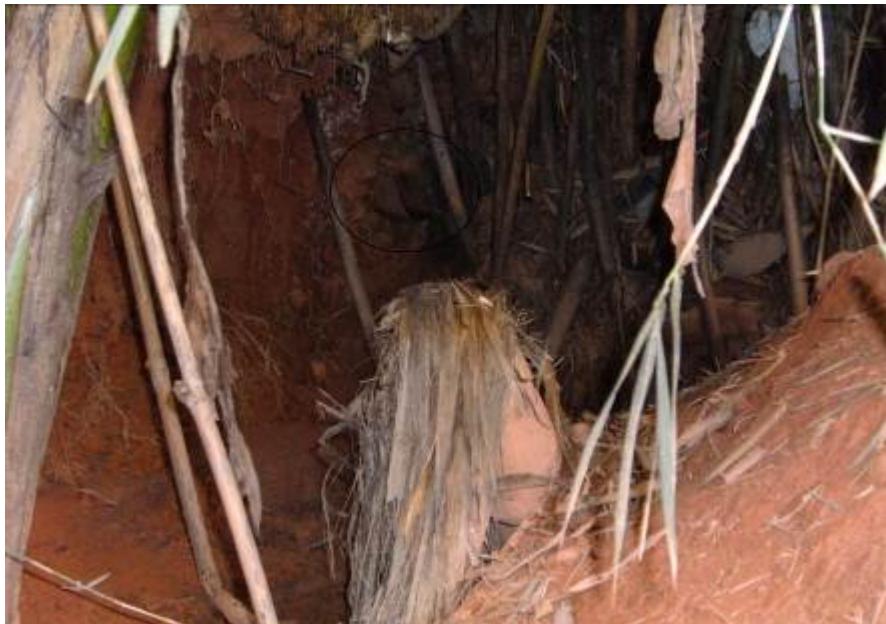
Foto 10: Fossa negra, bem próxima da anterior, no bairro São João. Lançamento de esgoto doméstico.

A preocupação nesse caso se dá ao tempo de existência dessa fossa negra, bem como a de outras existentes nas proximidades, sendo a área com topografia acentuada e bem próxima a uma área de surgência de águas (nascente).

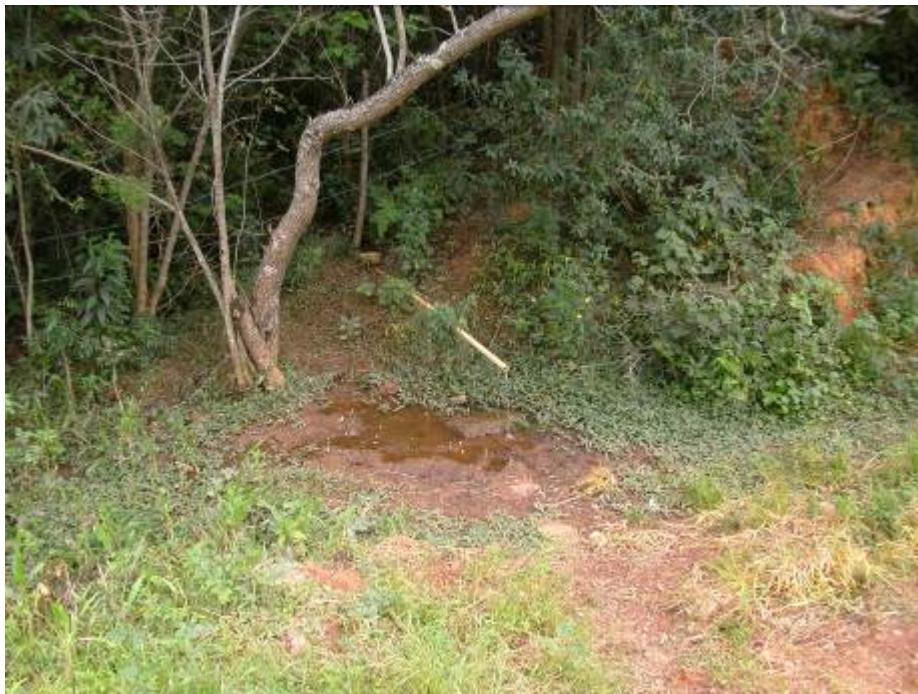
Foto 11: Nascente bem próximo ao local das fossas negras da imagem anterior. Fluxo da água percorre bem próximo das mesmas, infiltrando no solo.

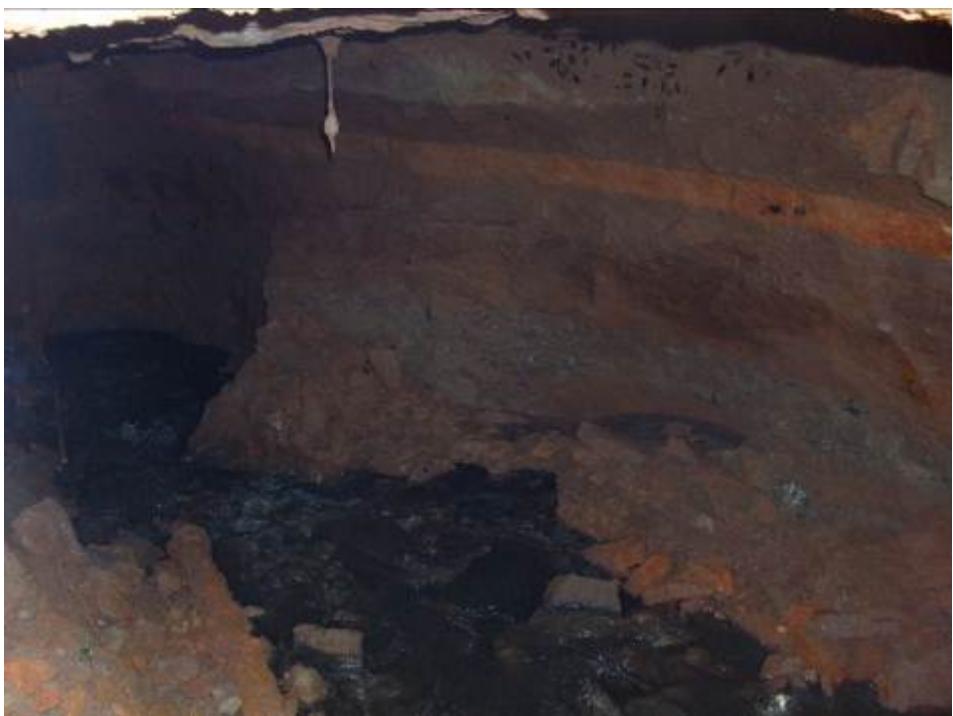
Foto 12: Terreno cedendo na Avenida Getúlio Vargas. Ocorre o cruzamento de água pluvial com esgoto.

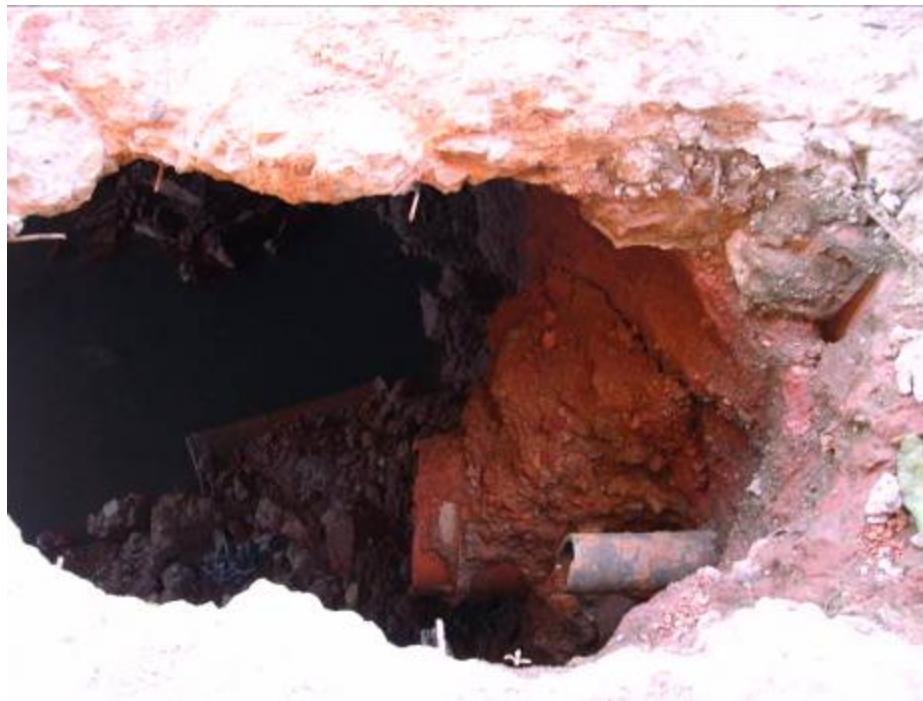
Foto 13: Proximidade do terreno cedendo.

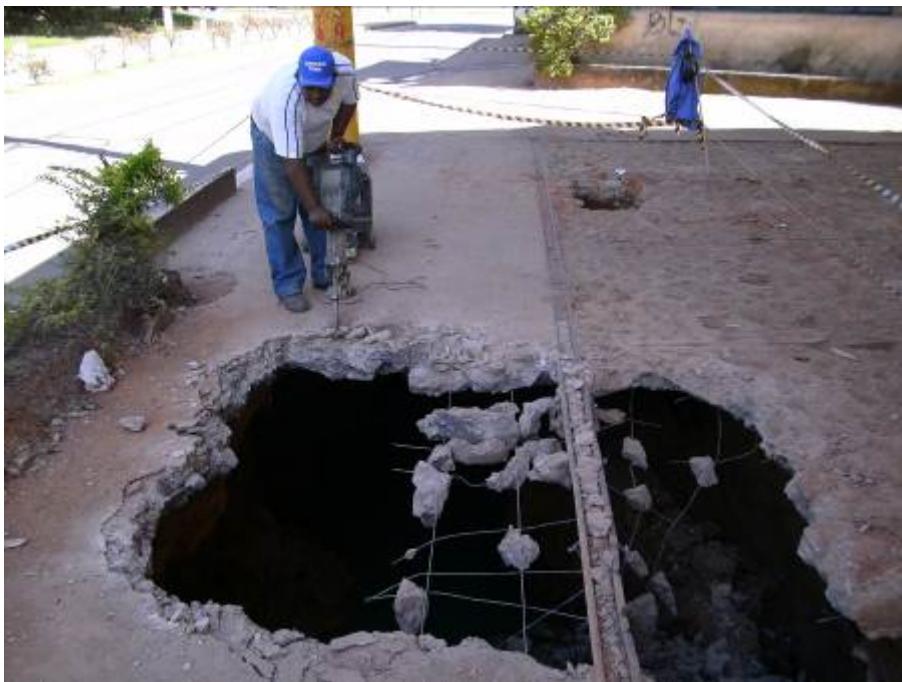
Foto 14: Obras do DAE no local.

O desconhecimento de conexões e fluxos subterrâneos significa uma predisposição e vulnerabilidade à contaminação do manancial de abastecimento e do lençol freático circundante da região, como estava ocorrendo no local, onde os esgotos sanitários de grande parte do município seguiam a sua rota, considerando-se a rede existente. A manilha havia estourado, ocorrendo o espalhamento do mesmo e contaminando o solo e certamente infiltrando-o. Nesse local ocorreram correções rápidas e precisas pelo DAE, em aproximadamente 02 (dois) dias de trabalhos, acompanhados pela pesquisa.

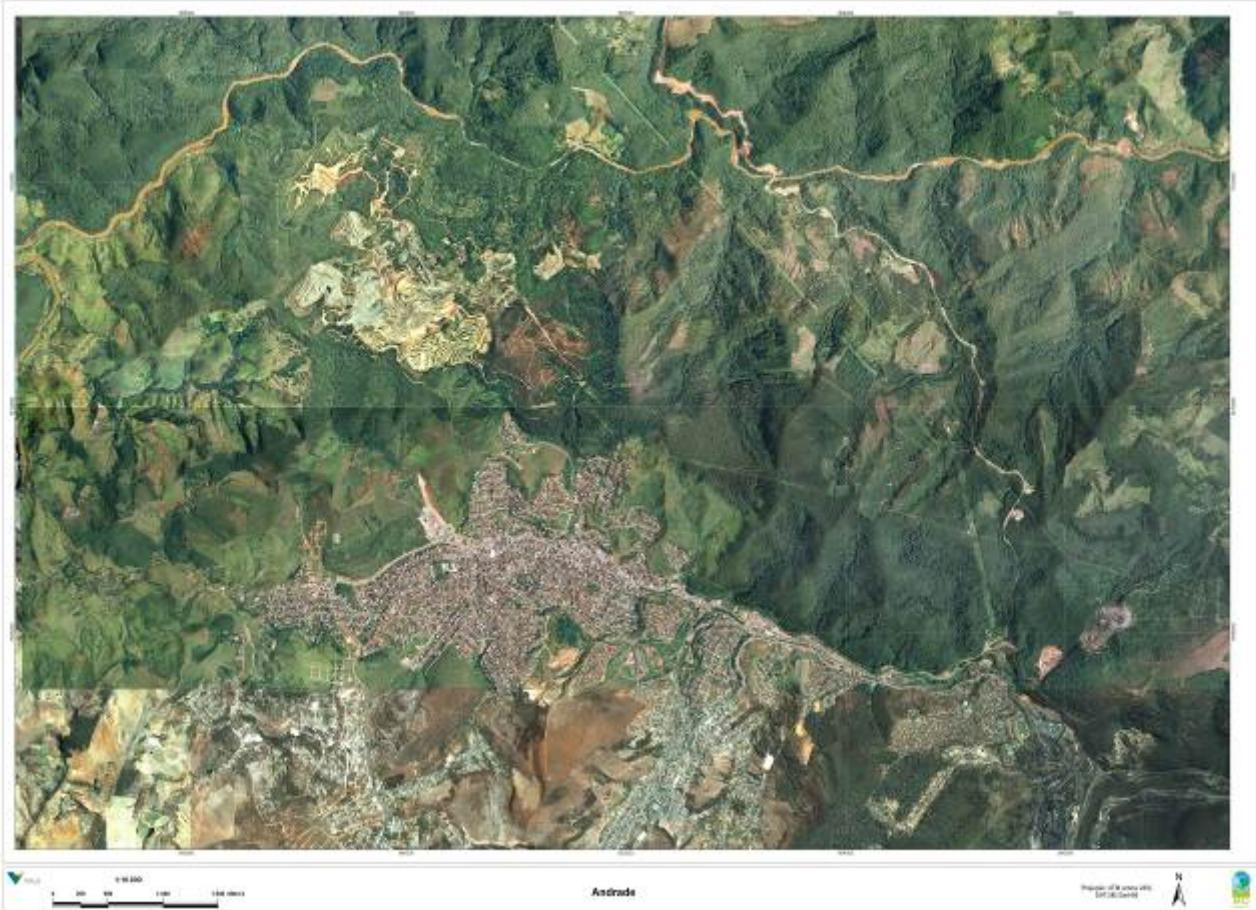
Imagen 01: Cidade de João Monlevade – MG. **Fonte:** GAGTS/GAMBS-DIFS - VALE Itabira

A imagem de satélite, cedida pela Vale, mostra grande parte da área do município de João Monlevade, como a cidade em si, sua topografia e ao fundo, o rio Santa Bárbara, responsável por grande parte do abastecimento de água potável.

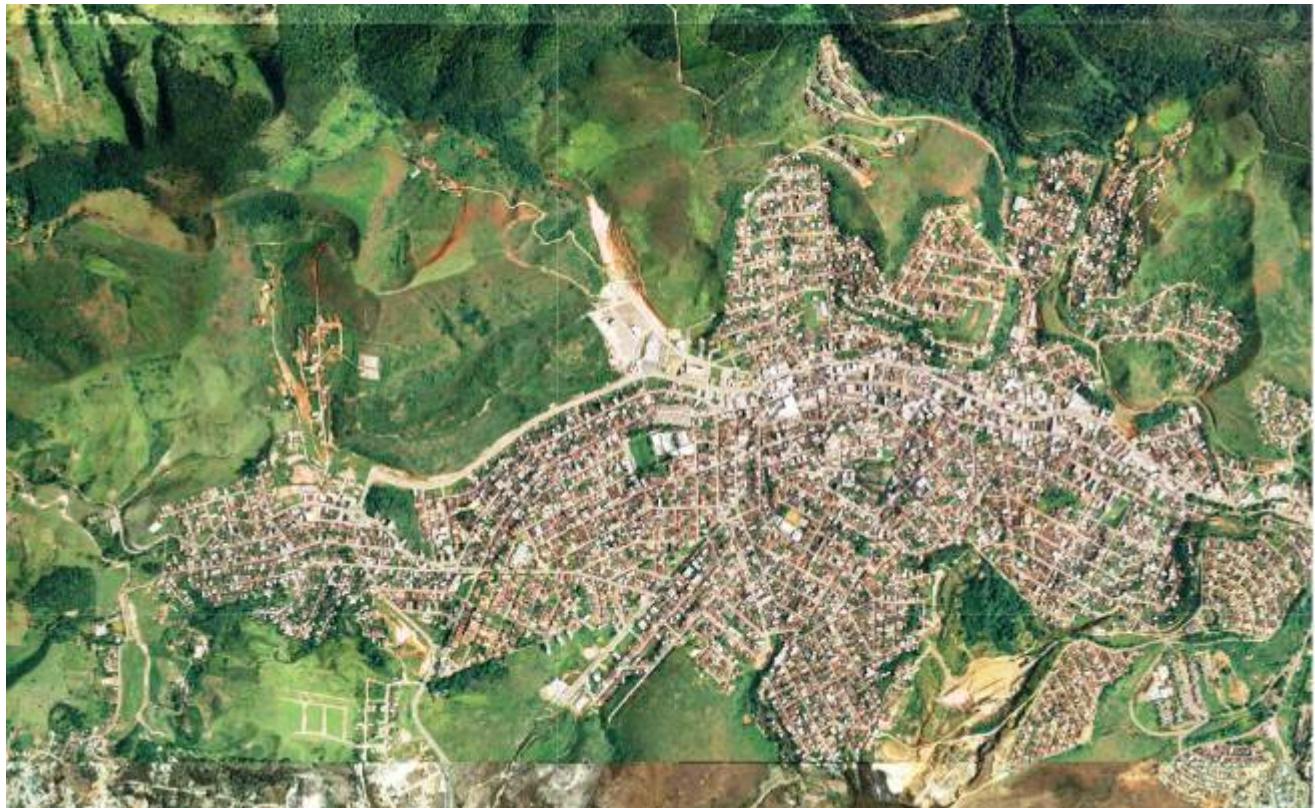
Imagen 02: Cidade de João Monlevade. Área da pesquisa. **Fonte:** Vale.

A rede coletora de esgotos da cidade é relativamente bem estruturada no trecho da pesquisa, mas ainda assim, os lançamentos acontecem de forma difusa nos corpos hídricos. A pesquisa considerou somente uma parte dos lançamentos dos esgotos; certamente, se aprofundarmos e detalharmos a mesma serão encontrados mais problemas, dos mais diferentes tipos. O diagnóstico do projeto serviu para identificar as possíveis falhas em um sistema de esgotamento.

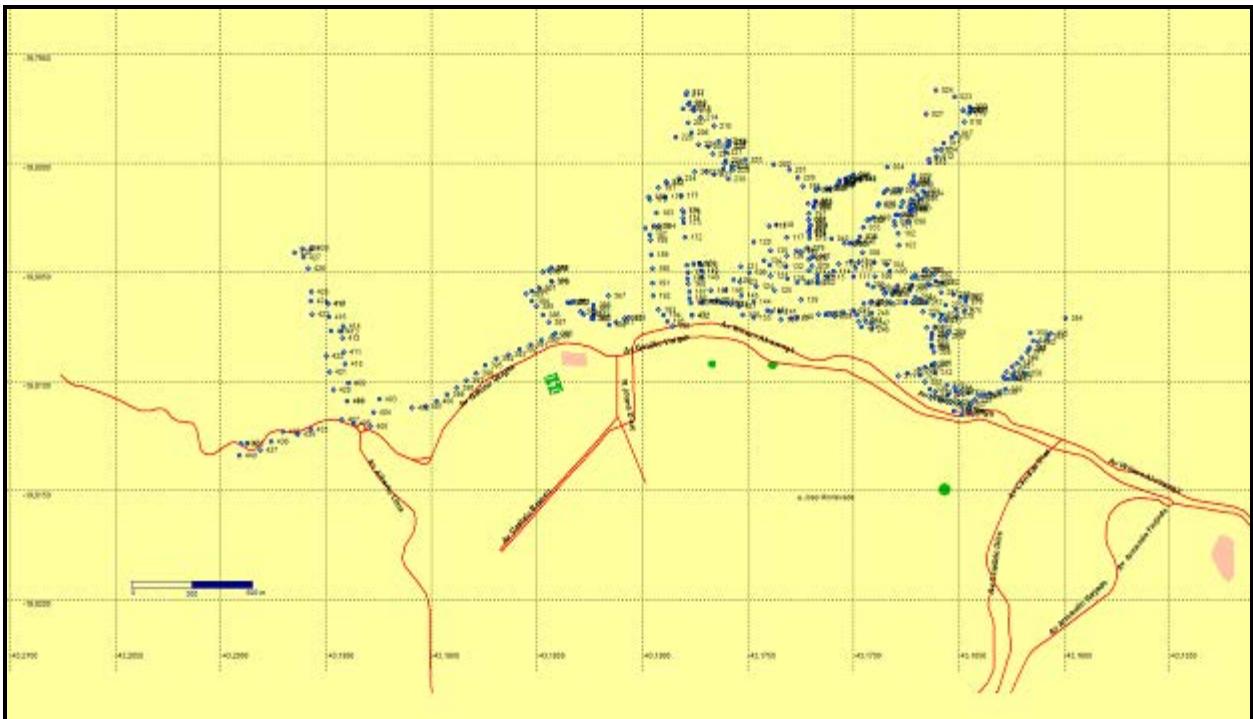
Figura 03: Pontos demarcados durante a execução do projeto, com uso de GPS. Ao centro, vias principais do município. Cerca de 440 pontos.
