## V-018 - AVALIAÇÃO PRELIMINAR DOS IMPACTOS AMBIENTAIS OCACIONADOS PELA ELEVAÇÃO DO NÍVEL MÉDIO DO MAR NA PRAIA DE PONTA NEGRA EM NATAL /RN

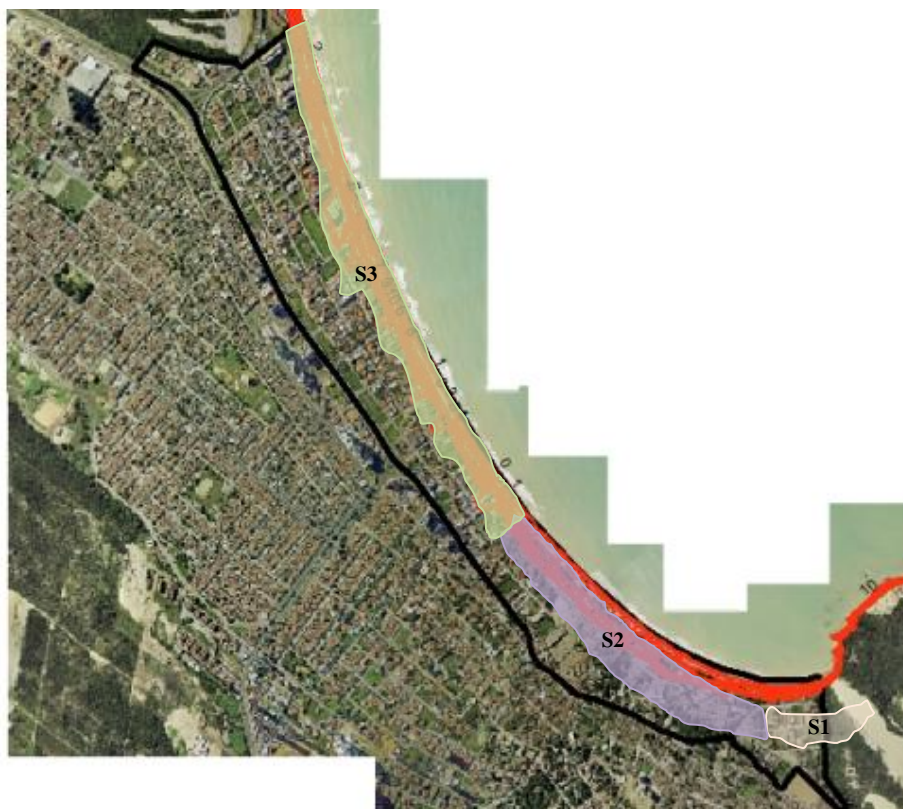
**Figura 2: Vista aérea da Praia de Ponta Negra onde pode ser observada a área de estudo e suas subdivisões.**

Tomando por base todos os estudos já existentes, a preocupação com os riscos inerentes a zona costeira e considerando a importância do bairro de Ponta Negra para o município do Natal, foram elaborados 11 cenários de inundação provocada pela elevação do nível médio do mar ao longo dos 4,0 Km da Praia de Ponta Negra. Considerando a extensão do trecho e para uma descrição mais criteriosa achou-se necessário dividi-lo em 03 partes (figura 2) sendo a primeira (S1) compreendida entre a base do Morro do Careca e o início do calçadão que aqui será denominada o ponto zero da avenida Erivam França, a segunda (S2) abrangendo toda a Avenida Erivam França e a terceira (S3) composta pelo espaço entre o final da avenida citada anteriormente e o início da Via Costeira. Para a fragmentação utilizou-se como parâmetro as características físicas, o uso e ocupação do espaço urbano e a atividade econômica desenvolvida. Segue a apresentação de cada sub-trecho com suas particularidades.

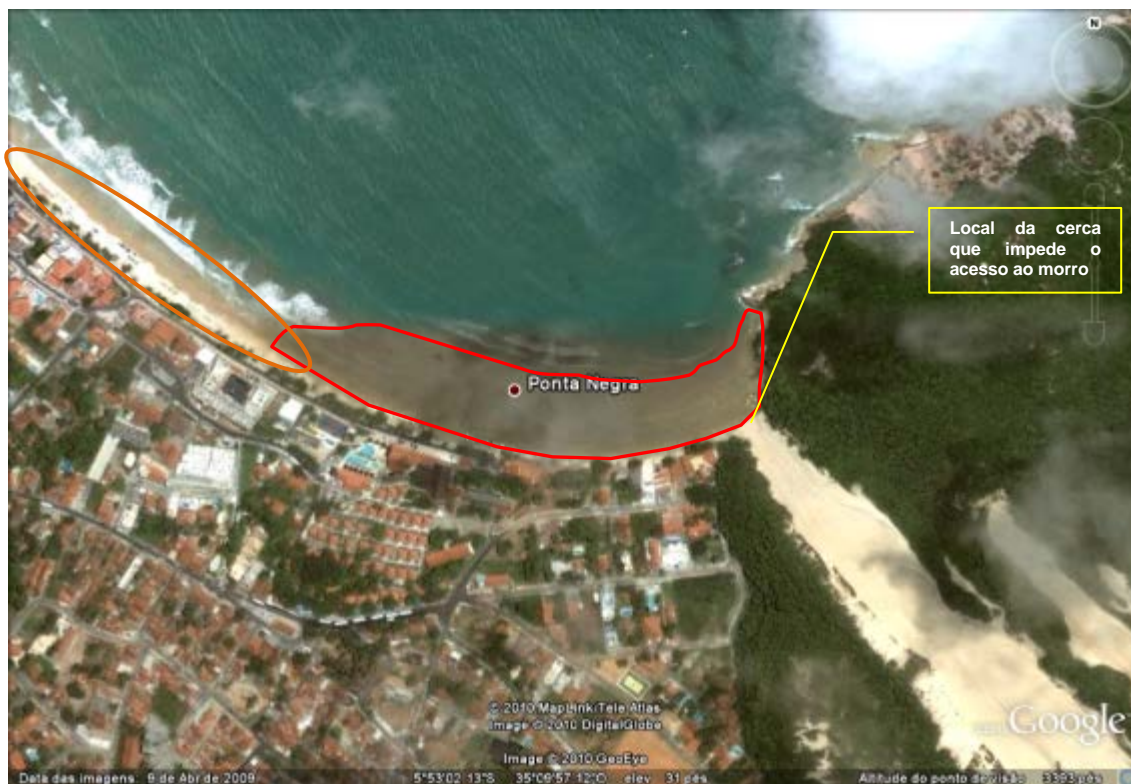
Para o cenário zero (atualmente), iniciando a análise a partir do Morro do Careca, observa-se que este tem o acesso totalmente impedido quando em maré cheia e os imóveis mais próximos a duna quase não possui faixa de areia o que os tornam mais vulneráveis a dinâmica oceânica. A figura 3 apresenta a vista aérea do Morro do Careca, a sua frente em destaque com polígono vermelho, uma faixa de areia de cor escurecida a qual fica exposta em maré baixa e quando em alta apresenta-se totalmente inundada, a água chega a atingir o pé do morro e dessa forma o acesso ao local fica impedido. A área à esquerda com destaque laranja mostra uma mudança na conformação da praia. Nesse local é possível observar uma berma suave e uma faixa de areia bem pequena que não é inundada na maré alta.

**Figura 3: Semi baía da praia de Ponta Negra. Vista aérea do Morro do Careca.**

A área mostrada na figura 3 pode ser considerada de fragilidade visto que os imóveis ali instalados estão no mesmo nível do mar e na maré alta a água chega muito próximo deles. Algumas estruturas já sofrem as conseqüências dessa proximidade como, por exemplo, escadas de acesso, galerias de drenagem de águas pluviais, poços de visita da rede coletora de esgotos.

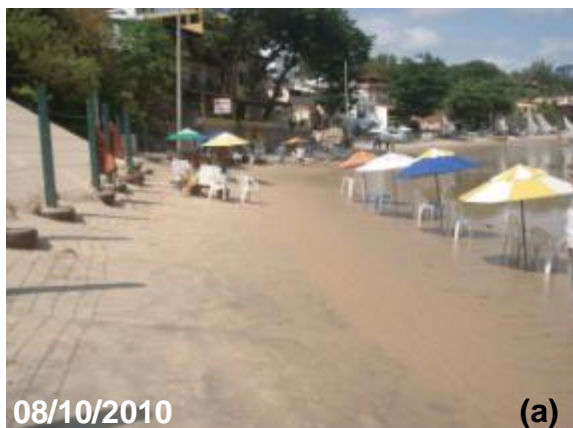
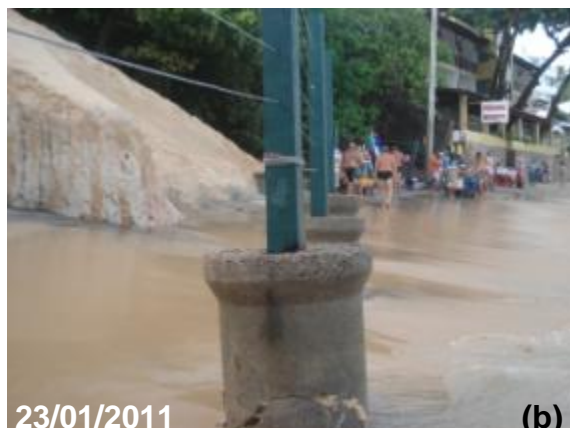
Pode ser verificado na figura 4 (b) que muito sedimento foi removido do morro, acredita-se que isso se deu principalmente devido as chuvas intensas que caíram na capital poucos dias antes da vistoria no local. As setas e a linha em vermelho indicam o local onde a maré de sizígia atinge. Na figura 5 (a) verifica-se que o mar ultrapassa a cerca e chega ao pé do morro. Na figura 5 (b) observa-se que os blocos de fixação da cerca estão sendo comprometidos com a retirada de sedimentos.

**Figura 42: Cerca de obstrução de acesso ao morro.**

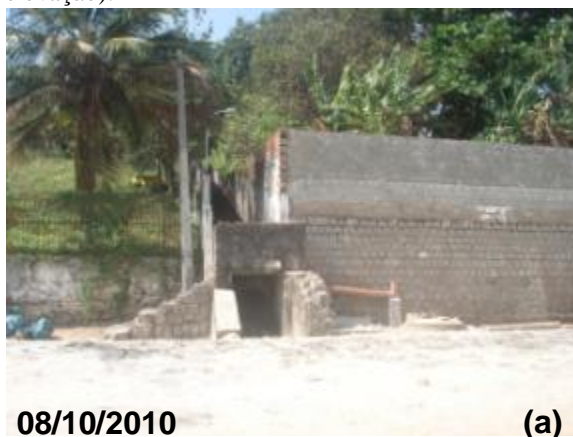
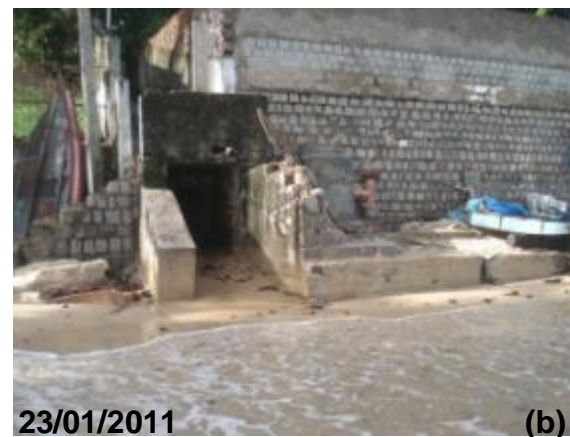
Na figura 5 evidencia-se o comprometimento de algumas estruturas como galerias de drenagem, poços de visita do sistema de público de coleta de esgotos e acessos a imóveis mesmo para o cenário atual (zero elevação).

**Figura 5: Exemplos de estruturas de drenagem comprometidas.**

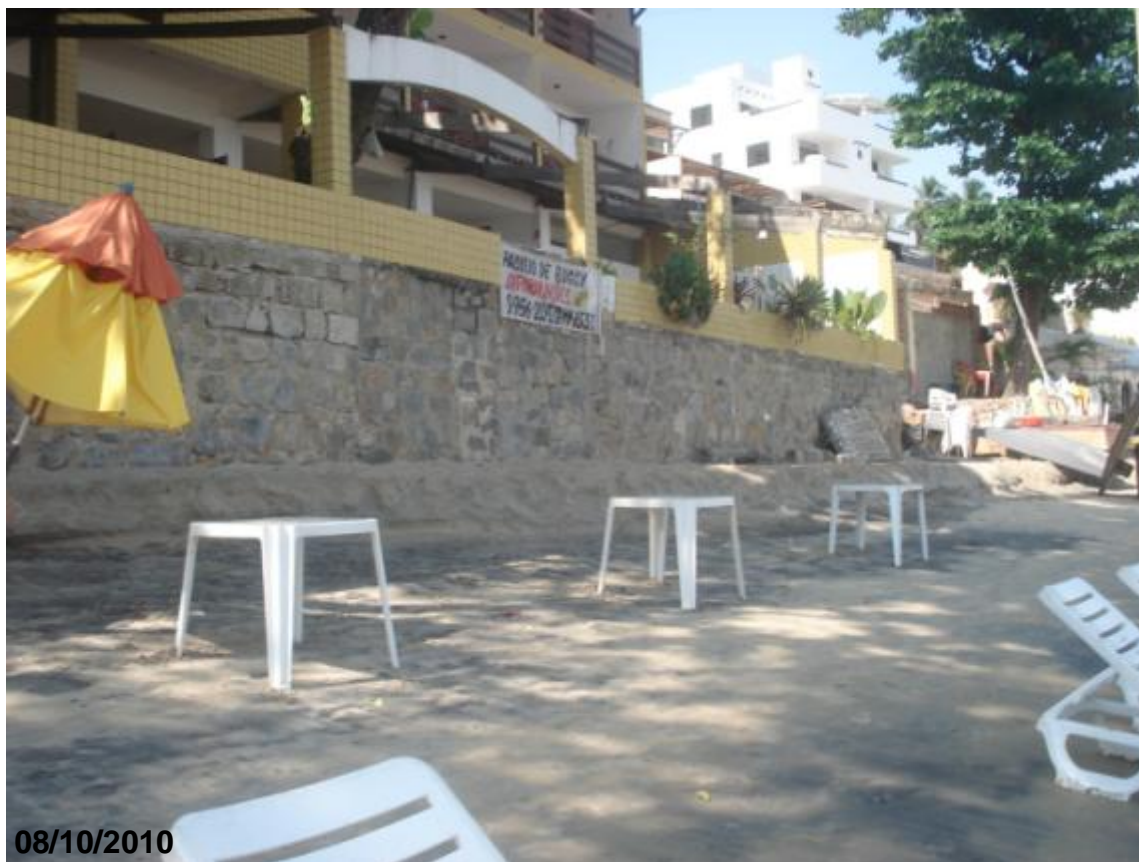
O imóvel observado na figura 6 foi construído bem do lado do Morro do Careca, ou seja, muito próximo da área de inundação em maré alta e no pé de uma duna. Por esse motivo foi instalado o muro de arrimo que para esse caso serve para conter a pressão da duna e a força das ondas que possam alcançá-lo. É nessa área que é visualizado o início da berma.

**Figura 6: Imóvel comercial construído ao lado do Morro do Careca.**

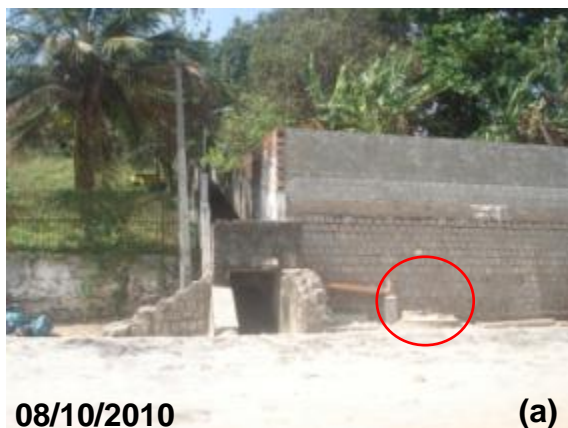
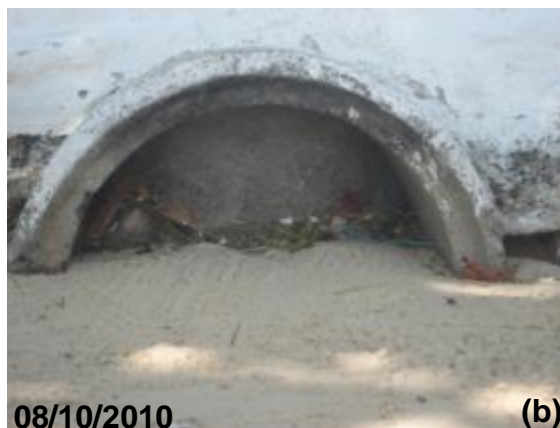
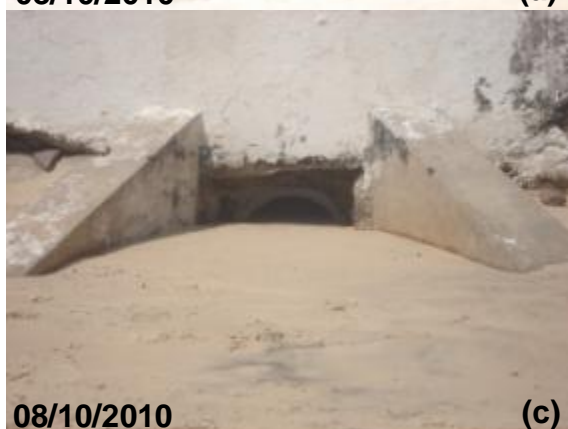
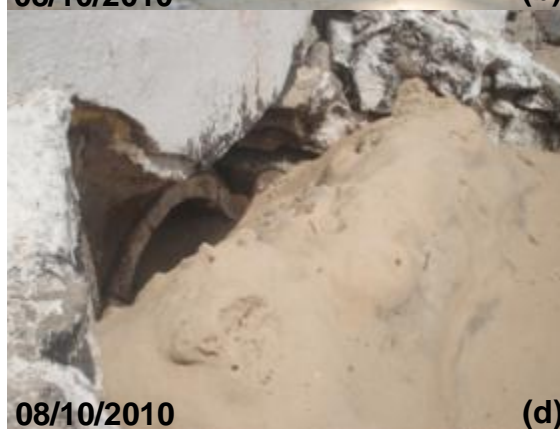
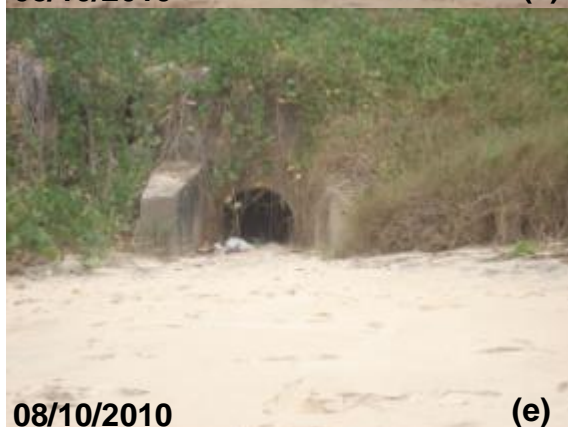
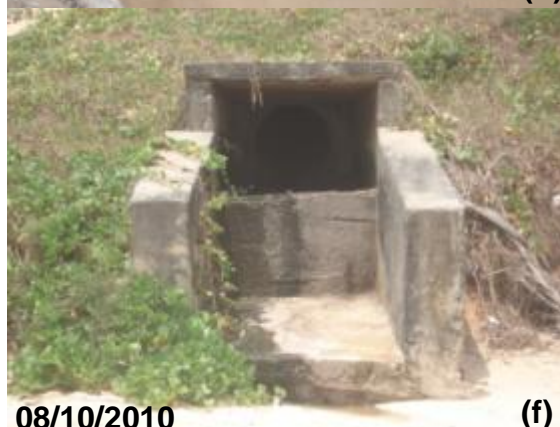
Ao longo de todo o percurso, considerando a maré baixa, pode ser visto que algumas as bocas de lobo não apresentaram um comprometimento aparente em sua estrutura, no entanto as mesmas, quando em maré alta, são atingidas. Além disso, observou-se que algumas galerias da drenagem pluvial possuem ligações clandestinas de esgoto e problemas relacionados à erosão pluvial ou marinha.

Nas fotos da figura 7 o que pode ser concluído é que embora exista a rede de coleta de esgoto esta pode ser insuficiente para atender a demanda considerando a grande quantidade de efluentes domésticos que chegam às galerias de drenagem de águas pluviais. Na fotografia (a), em destaque é um poço de visita da rede de esgoto que possui um cano de extravasamento para dentro da galeria de drenagem. Nas imagens (b, c, d) a saída da galeria está totalmente obstruída pela deposição de sedimentos, sendo assim, pode ser considerado que estes foram depositados pelas ondas nas marés cheias, pelos ventos movimentando os sedimentos secos que acabam sendo barrados no obstáculo “galeria”, e também, sedimentos carreados pelas águas pluviais pelo interior da rede de drenagem. Nesse caso é importante conhecer o projeto da rede de drenagem e esgoto para verificar quais os setores ativados e caso algumas dessas obstruídas estiverem em funcionamento deve ser observado qual local poderá sofrer colapso o qual também pode atingir a rede de esgoto visto que existem pontos onde ambas estão conectadas

**Figura 73: Nas fotos (a, f) é observado que existem ligações clandestinas de esgotos nas galerias de drenagem. Nas demais fotos o que é verificado é o possível avanço do mar em direção as galerias aportando sedimentos que obstruem a passagem das águas**
