VI-018 - AVALIAÇÃO DE PROCESSO EROSIVO EM ZONA ESTUARINA: ESTUDO DE CASO DA PRAIA DO MARAHÚ- BELÉM-PA

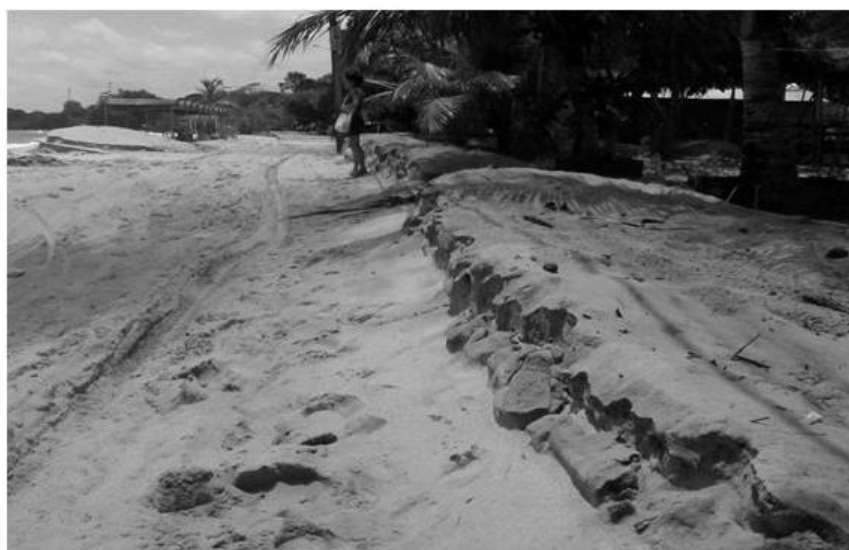
Figura 4: Estrada à beira mar sem proteção da mata ciliar (trecho 1).

A diferença principal verificada *in loco* é que no trecho 1, onde foi retirada toda a mata da orla, observou-se que a praia sofre um grande impacto erosivo principalmente nas altas marés. A remoção dessa vegetação causa o aumento da erodibilidade do solo por diminuir a quantidade de matéria orgânica presente nele, diminuindo sua resistência à erosão.

Vários processos de para evitar este fenômeno na Praia do Marahú foram feitos pelos órgãos competentes em parceria com a associação dos moradores do local, como a construção de um muro de contenção *rip-rap*, que são sacos de areia com cimento e impermeabilizar usando uma manta geo-têxtil que é posicionada atrás dos sacos de areia gerando um refluxo da água, porém são medidas paliativas que não resolvem o problema.

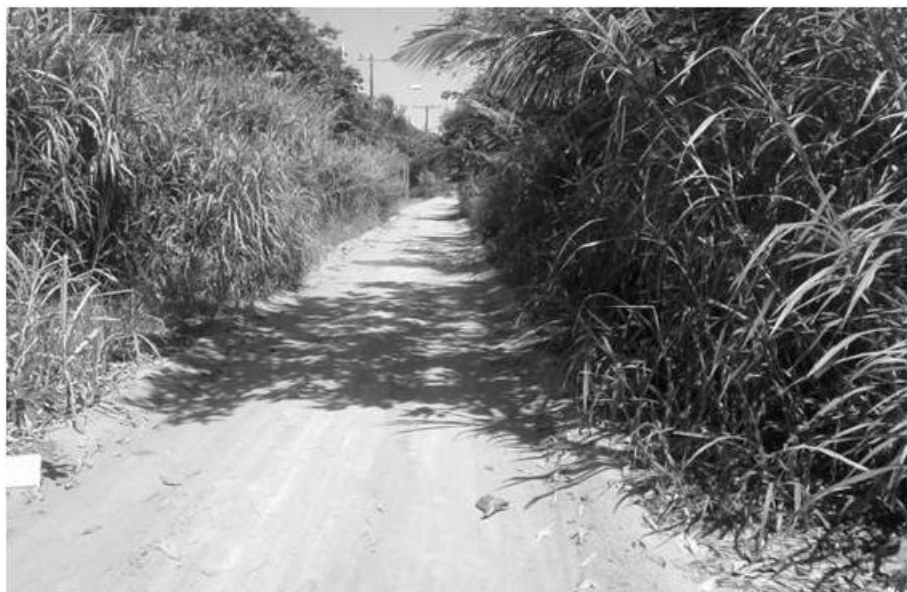
Figura 5: Estrada à beira mar com a proteção da mata ciliar (trecho 2).

No trecho 2, onde é mantida a proteção da mata ciliar, a praia continua sem sofrer processos erosivos. Segundo BERTONE & LOMBARDI NETO (2010), a vegetação tem efeito contra a erosão, pois, protege diretamente contra o impacto das gotas de chuva; dispersa a água, interceptando-a e evaporando-a antes que atinja o solo, decompõe as raízes das plantas que formando canalículos no solo, aumentam a infiltração da água; melhoram a estrutura do solo pela adição de matéria orgânica, aumentando assim sua capacidade de retenção de água e; diminui a velocidade de escoamento da enxurrada pelo aumento do atrito na superfície.
