I-097 - DIAGNÓSTICO DE SISTEMAS DE CAPTAÇÃO E ARMAZENAMENTO DE ÁGUA DE CHUVA COM AVALIAÇÃO DA QUALIDADE DA ÁGUA NO MUNICÍPIO DE PETROLINA, PE, NO VALE DO SÃO FRANCISCO

RESUMO

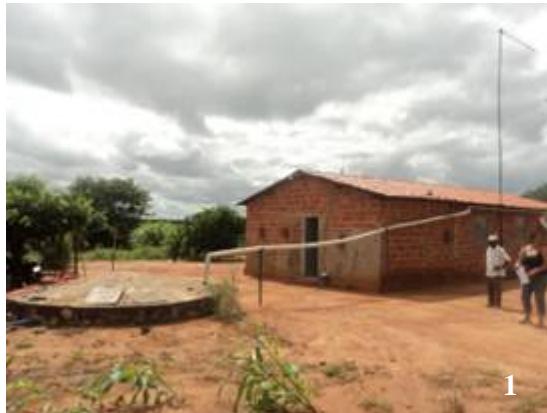
A Tabela 1 apresenta os resultados do diagnóstico quanto aos aspectos estruturais. Quanto à existência de calhas, todas as casas das localidades do Km 45 e Simpatia, tinham calhas, conforme Figura 1. Já em Baixa Alegre apenas três casas tinham calhas. Quanto ao dispositivo de descarga das primeiras chuvas apenas a localidade de Km 45 apresentou o dispositivo. Em Baixa Alegre apenas duas casas, e em Simpatia, apenas uma casa. Quanto ao estado de conservação das cisternas foi observado que na localidade de Baixa Alegre as cisternas não apresentaram rachaduras, porém apenas uma cisterna domiciliar e a cisterna escolar apresentaram tampas adequadas. No Km 45 foi observado que as cinco cisternas avaliadas (domiciliar e escolar) apresentaram rachaduras, sendo que as tampas adequadas foram observadas na cisterna escolar e de três

Figuras 1 e 2: (1) calha de coleta de água de chuva; (2) estado de conservação

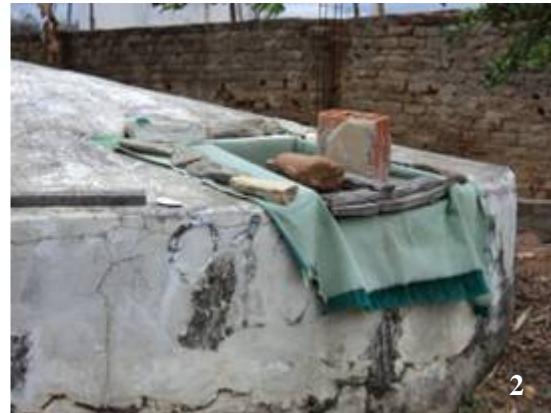
2

domiciliares. Na localidade de Simpatia nenhuma cisterna apresentou rachaduras e apenas uma cisterna domiciliar apresentou tampa adequada, conforme Tabela 1 e Figura 2.

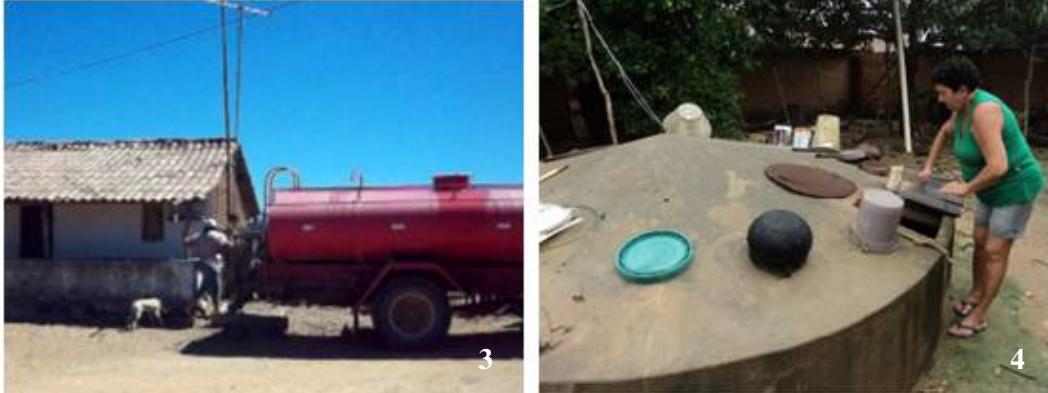
Quanto ao tipo de manejo, a Tabela 2 mostra que, em relação à origem da água, nas três localidades as cisternas eram abastecidas tanto por água de chuva quanto por água oriunda dos carros-pipa, este no período de estiagem, como mostra a Figura 3. O sistema de retirada de água da cisterna foi do tipo manual em todas as localidades, sendo que em duas casas de Baixa Alegre também retiravam água através de bomba, conforme apresenta a Tabela 2 e pode ser visto na Figura 4.

Figuras 3 e 4: (3) Abastecimento de cisterna com carro-pipa, (4) Operação de retirada da água utilizando baldes com corda.
