## **IV-088 - DIAGNÓSTICO DA SITUAÇÃO E UTILIZAÇÃO DOS RECURSOS HÍDRICOS COMO FERRAMENTA PARA AVALIAÇÃO DO USO E OCUPAÇÃO DO SOLO NA MICROBACIA DO CÓRREGO LARIPE, SERRA/ES**

Neste contexto, o presente trabalho tem como objetivo principal avaliar a situação de uso e utilização recursos hídricos com identificação e caracterização da rede hidrográfica visando subsidiar a recuperação e restauração dos ambientes naturais na Microbacia do Córrego Laripe (MCL), localizado em uma Zonas Especiais de Interesse Sociais (ZEIS) no município da Serra/ES.

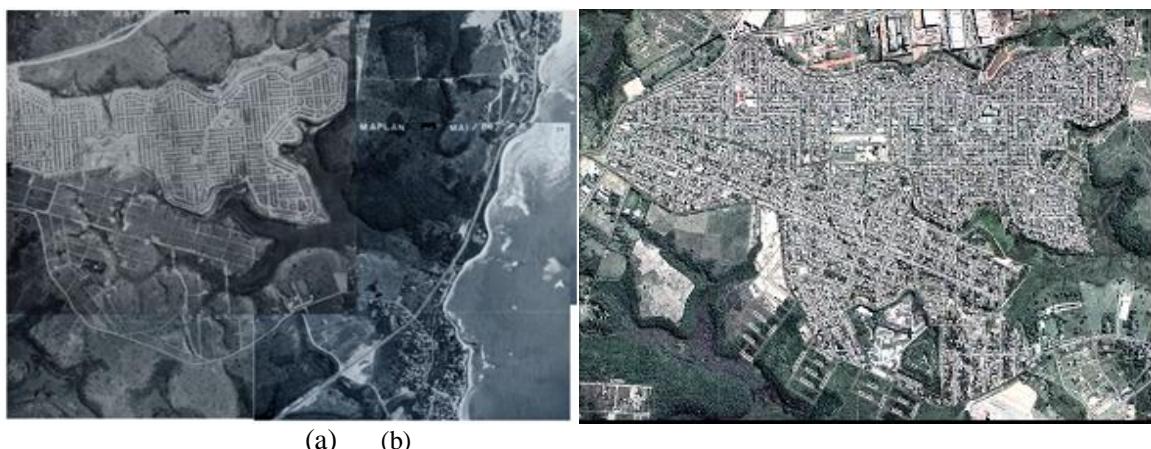
Os dados censitários apresentados pelo IBGE demonstraram uma taxa de crescimento de aproximadamente 26% para o município da Serra para a série 2000-2009. Esse crescimento pode ser constatado na região de estudo pela Figura 1, a qual ilustra a ocupação urbana sobre a microbacia do Laripe desde o ano de 1986 (Figura 1a) montadas a partir de mosaico de arquivos contidos no IEMA e para o ano de 2007 (Figura 1b), com base nas informações obtidas no GEOBASE para a mesma região.

**Figura 1: Progressão na ocupação da microbacia do Córrego Laripe entre os anos de 1986 e 2007.**  
**(Fonte: GEOBASES).**

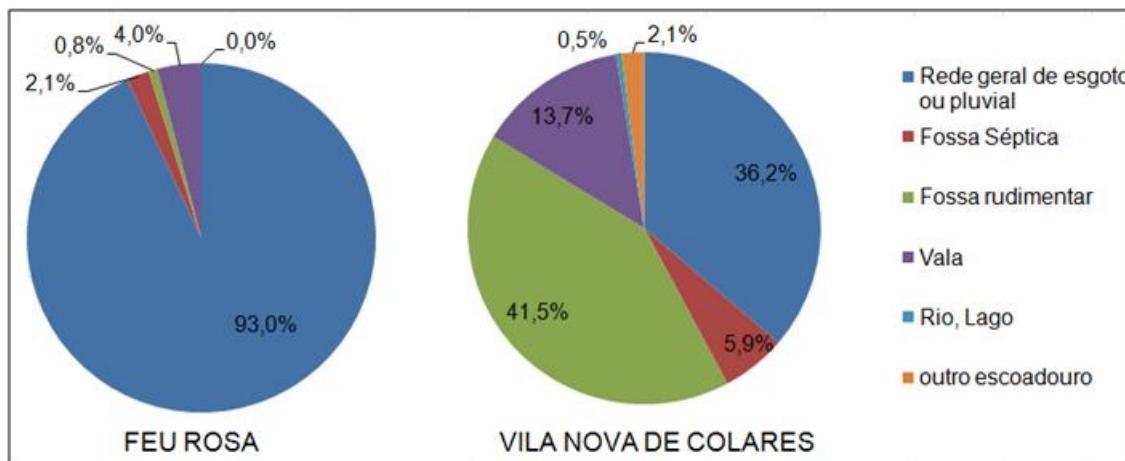
**Figura 2: Domicílios particulares permanentes, por existência de banheiro ou sanitário e tipo de esgotamento sanitário para os bairros Feu Rosa e Vila Nova de Colares. (Fonte: IBGE, 2000).**

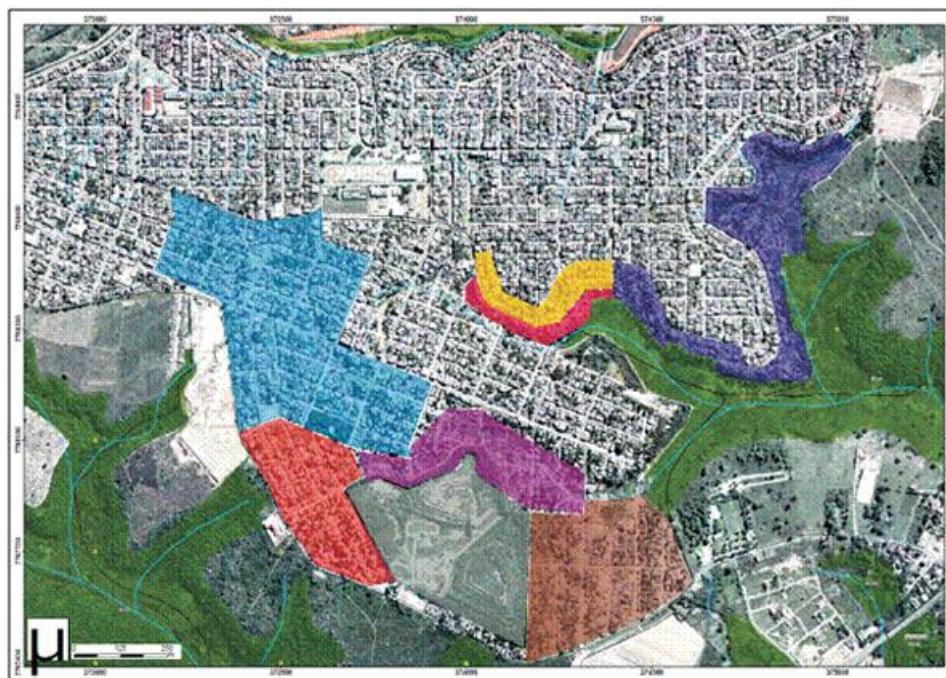
Com base na pesquisa de campo e informações coletadas junto com o técnico da CESAN, foi possível elaborar a Figura 3 que representa esquematicamente todos os setores dos bairros investigados que lançam esgoto DIRETAMENTE dentro do alagado/brejo da MCL, seja por meio de fontes fugitivas, falta de sistema de elevação, ou precariedade na operação de manutenção do sistema.

**Figura 3: Setores dos Bairros Feu Rosa e Vila Nova de Colares que lançam esgoto DIRETAMENTE dentro do alagado/brejo da MCL, segundo vistoria em campo e informação da CESAN (Fonte imagem: GEOBASES).**

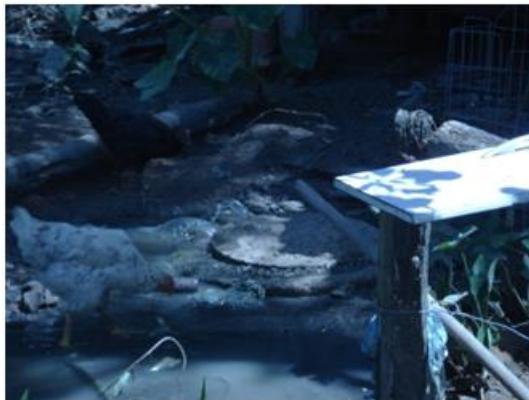
Quanto à ocupação e lançamento de lixo dentro dos canais e córregos, ficou evidenciado que a ocupação desordenada promove constantes obstruções ao escoamento como aterros e pontes, drenagens inadequadas e obstruções ao escoamento ao escoamento junto a condutos e assoreamento. Além disso, também foi constatado que o acúmulo de resíduos sólidos carreados pelas águas de chuva podem ter sido o grande agravante de represamento e inundação em período de chuva, além de causar poluição recursos hídricos. A Figura 4 ilustra a falta de manutenção no sistema de coleta de esgoto (Figura 4a) e acúmulo de entulho e lixo dentro dos canais e córregos (Figura 4b).

**Figura 4a:** Transbordo no interceptor de esgoto.

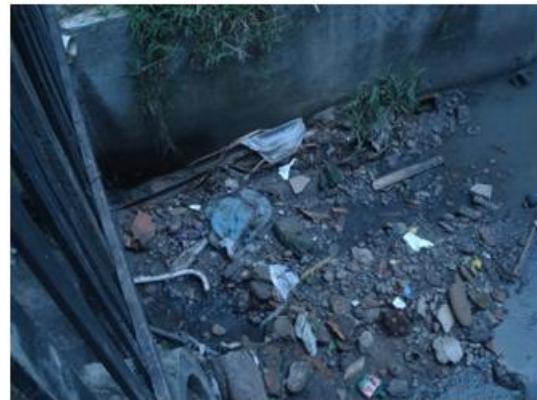
**Figura 4b:** Obstrução das galerias devido ao arraste de lixo e entulho para dentro do córrego.

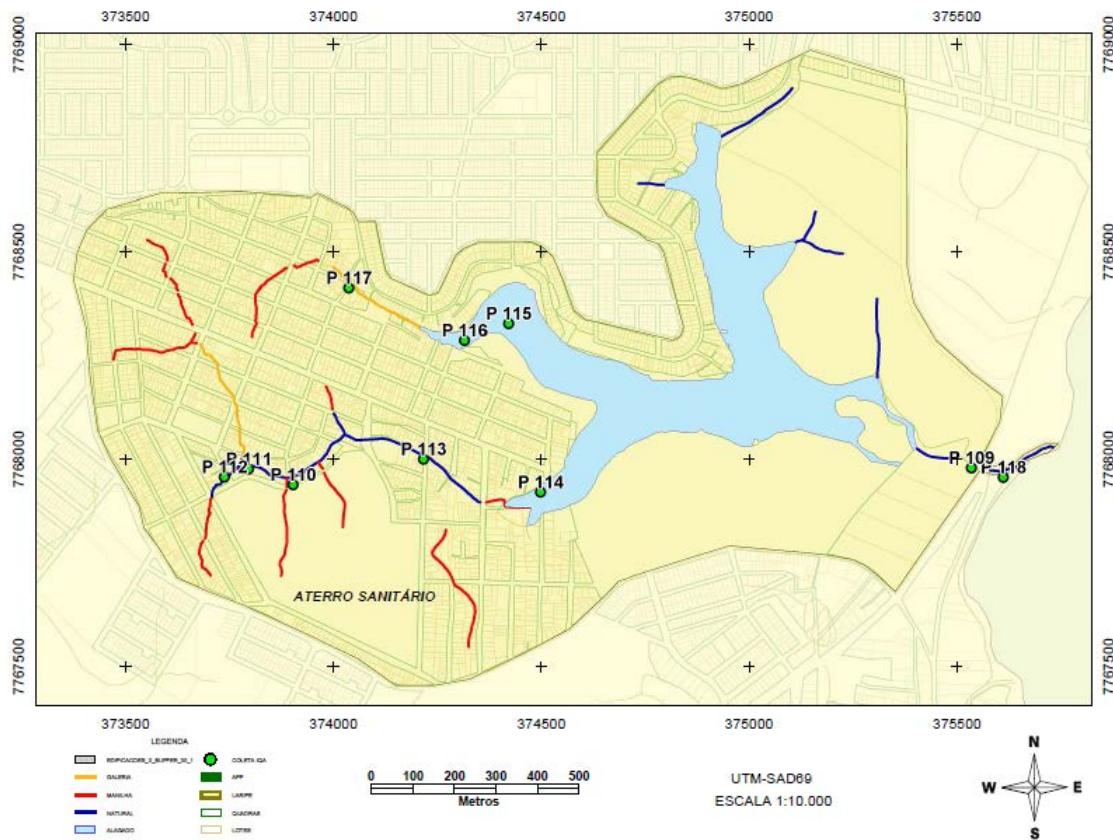
Para os 09 (nove) pontos investigados (Figura 5) na pesquisa com base nos resultados das análises físico-químicas e microbiológicas das amostras líquidas coletados no dia 09 de abril de 2010, ficou demonstrado que

**Figura 5:** Pontos georreferenciados na MCL com coleta de amostras líquidas para análise de Índice de Qualidade de Água (IQA) e Balneabilidade.

avaliando-se uma única campanha de amostragem (P118 da Figura 5), podemos verificar após análise em laboratório concentração de Coliformes Termotolerantes de  $2,50 \times 10^3$  NMP/100mL em um dia considerado calmo de ondulação. Em uma análise simplista com relação aos parâmetros verificados pela Resolução CONAMA 274/2000, podemos verificar que naquele ponto de coleta a praia seria classificada como IMPRÓPRIA para banho, confirmando a contaminação por esgotos domésticos proveniente da ocupação urbana desordenada na microbacia do Córrego Laripe.
