IX-025 – ANÁLISE DOS PROBLEMAS DO SISTEMA DE DRENAGEM DA BACIA URBANA DO RIO TEJIPIÓ

O presente trabalho teve o objetivo de analisar e avaliar as principais condições que o sistema de drenagem da bacia urbana do rio Tejipió se encontra atualmente.

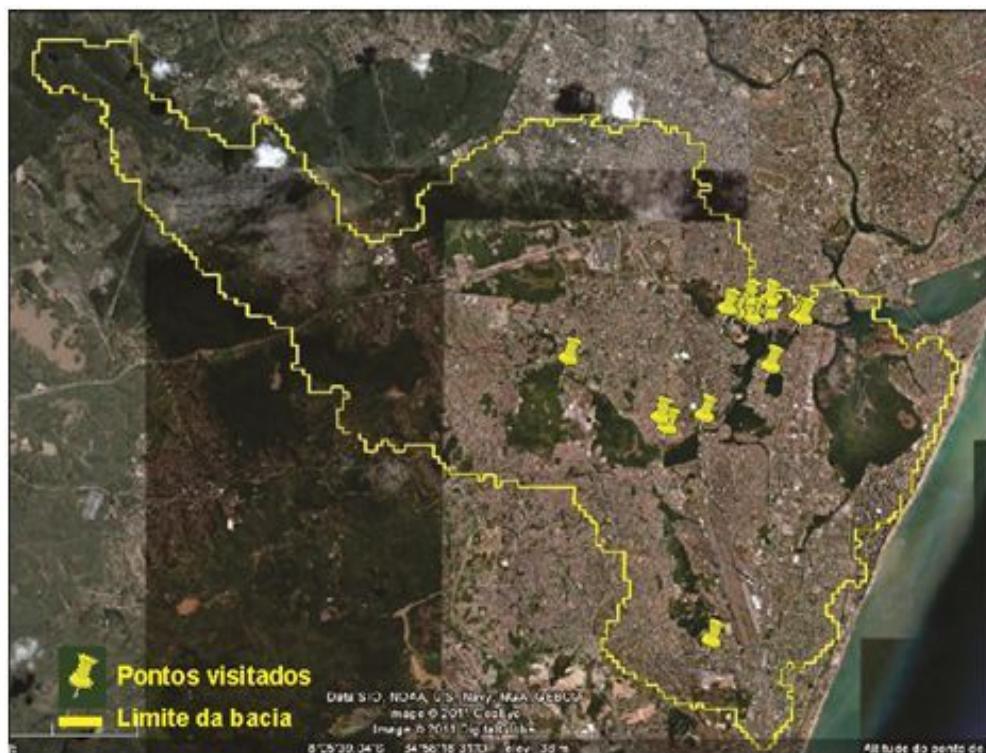
Figura 2 – Pontos visitados na Bacia do Rio Tejipió.

Foram realizadas visitas de estudo ao longo do rio Tejipió desde o trecho da BR-101 no 4º BComEx até o estuário do rio. A Figura 2 apresenta os pontos visitados na Bacia do Rio Tejipió.

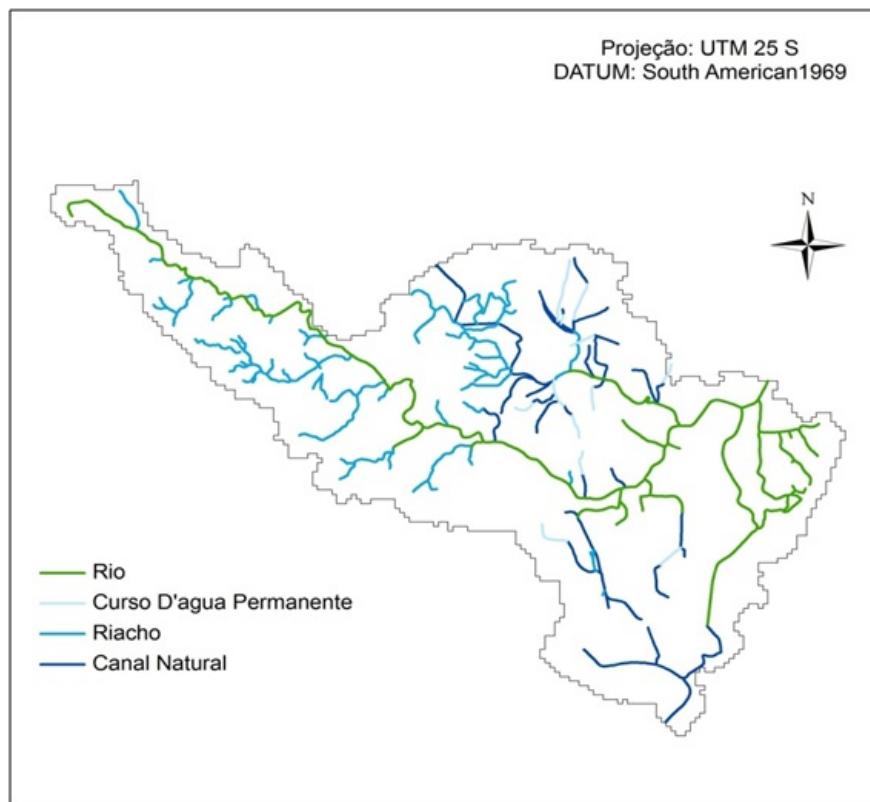
Figura 3 – Bacia Hidrográfica do Rio Tejipió

A hidrografia da bacia é formada pelo rio principal Tejipió, cursos d'água permanente, riachos e canais naturais, fazendo um total de 135,98 km de extensão. O Rio Tejipió tem um comprimento de 23,17 km possuindo uma extensão maior que os seus afluentes da margem sul com o total 62,11 km, enquanto a margem norte possui 50,71 km de extensão. A Figura 3 apresenta a rede hidrográfica da bacia em estudo.

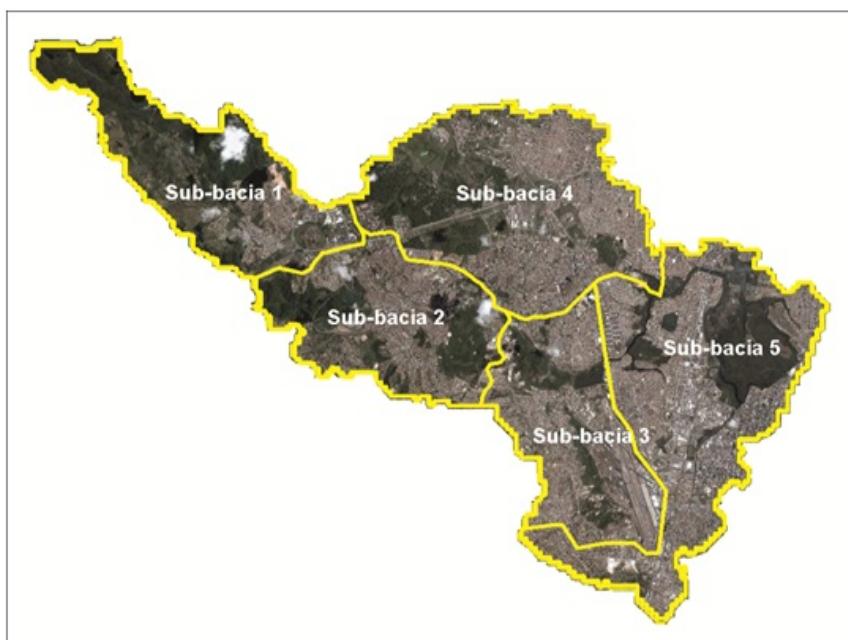
Figura 41 – Discretização da Bacia do Rio Tejipió

As bacias urbanas possuem grande variabilidade espacial de suas características, isso ocorre por causa das interferências antrópicas. Para tentar representar essa heterogeneidade durante a modelagem, a bacia é dividida em áreas menores e semelhantes entre si. A discretização da bacia foi realizada através dos seguintes critérios: homogeneidade do uso e ocupação do solo, imagens de satélites do *Google Earth*, topografia, hidrografia, o sistema de drenagem real e visitas in loco. Segundo Garcia (2005), o tamanho das subáreas deve estar relacionado com sua influência na área total da bacia, pois subdivisões excessivas tornam as subáreas tão pequenas, que sua influência na modelagem separadamente é desprezível. A Figura 4 apresenta a discretização da bacia em estudo em 5 sub-bacias.

Como já esperado a bacia apresenta uma grande urbanização, com exceção da sub-bacia 1 por apresentar uma grande área de mata e pequenos lagos na cabeceira da bacia. Essa parte da sub-bacia corresponde a região rural do município de São Lourenço da Mata. A sub-bacia 5 apresentou na maior parte de sua área urbanizada, nessa sub-bacia estão os principais bairros e a costa litorânea da cidade, na qual se caracteriza por grande número de residências, centros comerciais, *shoppings centers* e áreas asfaltadas. A sub-bacia 3 apresentou a segunda maior área urbanizada, está localizada próxima a sub-bacia 5 e apresenta características semelhantes, nela está inserido o Aeroporto Internacional de Recife/Guararapes-Gilberto Freyre. A Tabela 1 apresenta a percentagem das áreas urbanas e não urbanas nas sub-bacias.

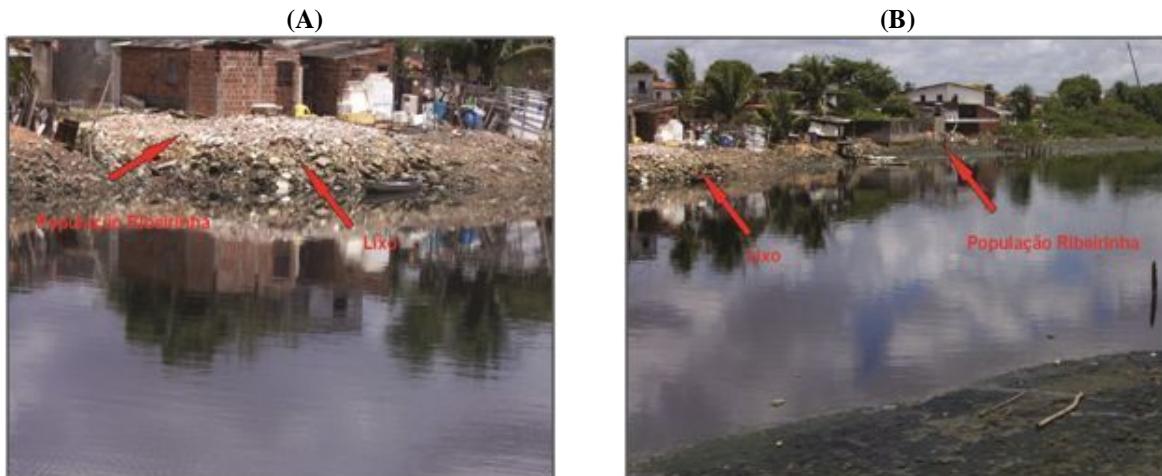
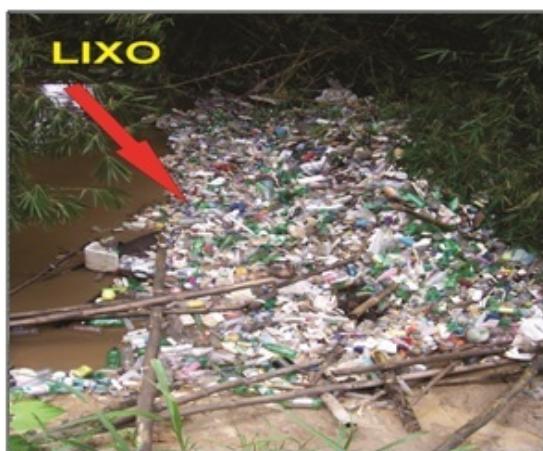
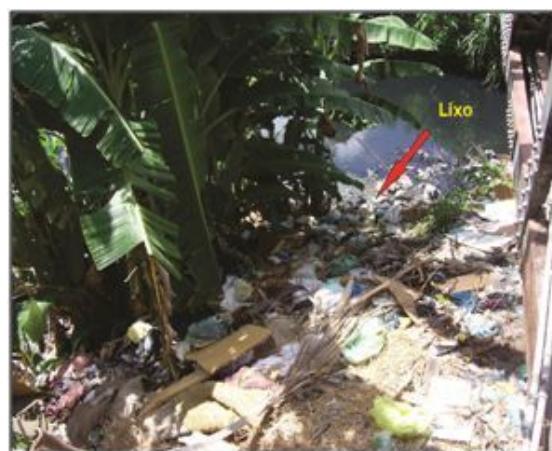
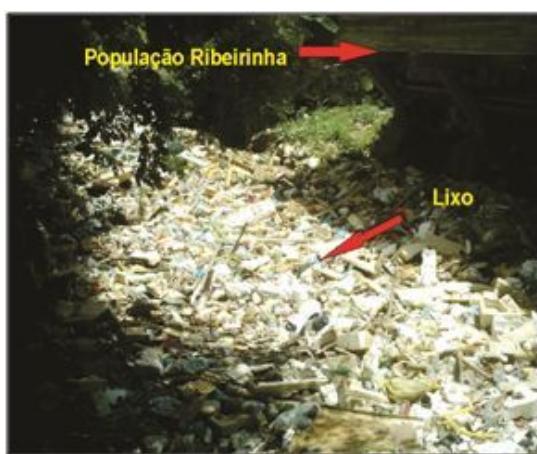
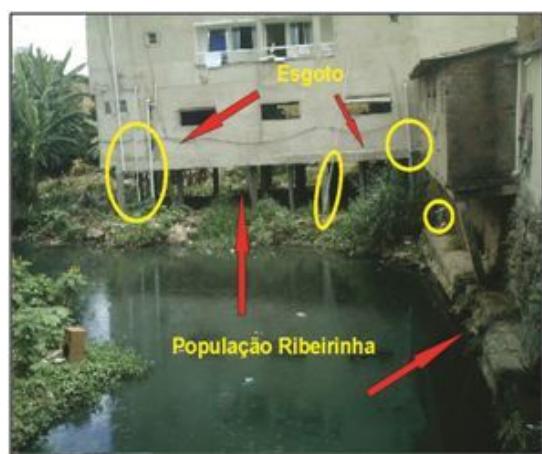
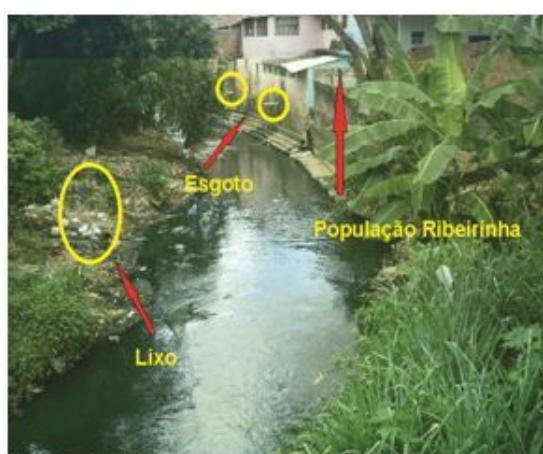
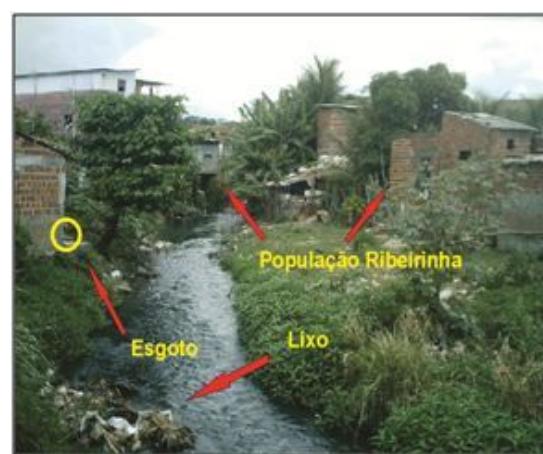
Figura 5 – (A) e (B) Margem do Rio Tejipió próximo da Rua Aprígio Alves. (C) Rio Tejipió no bairro do Caçote, Recife. (D) Rio Tejipió no bairro do Tejipió, dentro do 4º BComEx. (E), (F), (G) e (H) Rio Tejipió no bairro do Tejipió próximo da Av. Dr. José Rufino.

Pode-se observar que em grande parte ao longo do rio há presença da população ribeirinha. Destacam-se nesse cenário a comunidade no perímetro da EMLURB, a comunidade do Engenho Uchoa, a comunidade *Dance Days* e a comunidade Vila de São Miguel. Observou-se também a forte degradação do rio, através do lançamento de esgoto pelas comunidades ribeirinhas, lançamentos de resíduos sólidos domiciliares e o avanço das residências dentro do rio. A Figura 5 apresenta as comunidades ribeirinhas e os fatores de degradação do rio.

O rio Tejipió apresenta eutrofização devido ao carreamento do nitrogênio e do fósforo que aumenta a população de algas e vegetais aquáticos. Apresenta também alterações do leito do rio pelo assoreamento causado pelo depósito de sedimento e resíduos sólidos o que contribui para diminuição da capacidade de vazão de escoamento do rio, aumento de turbidez, alteração da cor e aparência do corpo receptor de água.

As ocupações inapropriadas das populações ribeirinhas intensificam o acúmulo de lixo no rio, o que dificulta o fluxo de água e diminui a capacidade de vazão da calha por causa do estreitamento das seções transversais invadidas, além de contribuir para o agravamento da qualidade da água.
