**VI-039 - SANEAMENTO BÁSICO: UMA ANÁLISE ESTRUTURAL DO BAIRRO PEDRA DO LORDE EM JUAZEIRO-BA, COMO AÇÃO DO PROGRAMA DE EDUCAÇÃO TUTORIAL PET CONEXÕES DE SABERES – SANEAMENTO AMBIENTAL**

O presente trabalho objetiva apresentar um diagnóstico acerca da situação do saneamento básico abordando infraestrutura existente no bairro Pedra do Lorde, localizado na sede do município de Juazeiro-BA, no âmbito do projeto de Saneamento Ambiental do Programa de Educação Tutorial - PET, com a proposta de empoderar comunidade do referido bairro, no que tange a valorização e o uso adequado dos serviços de saneamento básico.

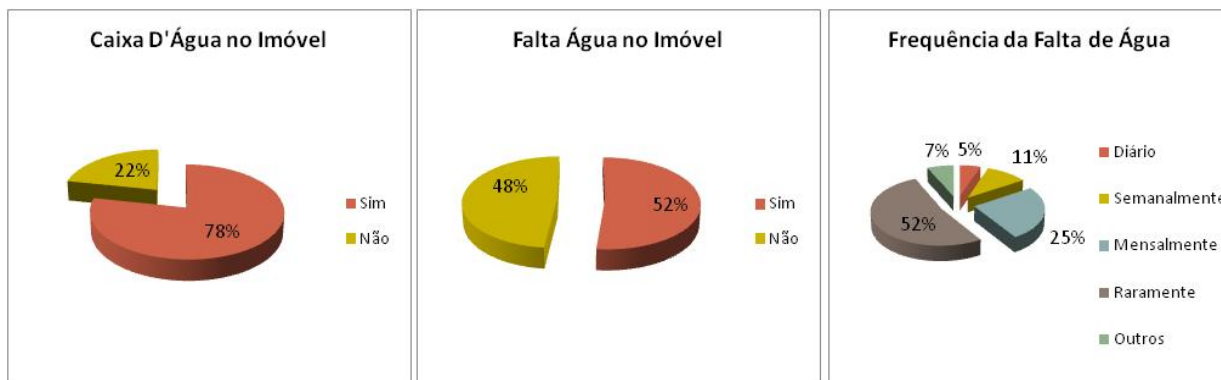
Em se tratando da existência de caixas d'água nos domicílios do bairro Pedra do Lorde, 78,3% das residências dispõe desse recurso. Essa situação reflete outro questionamento que é a falta de água no imóvel, onde se obteve os seguintes dados, 52,2% dos entrevistados vivenciam a falta água, sendo que deste percentual, 52% afirmaram que raramente ocorre à falta de água (Figura 01).

**Figura 01: Existência de caixa d'água, falta de água e sua frequência nos imóveis do bairro Pedra do Lorde.**

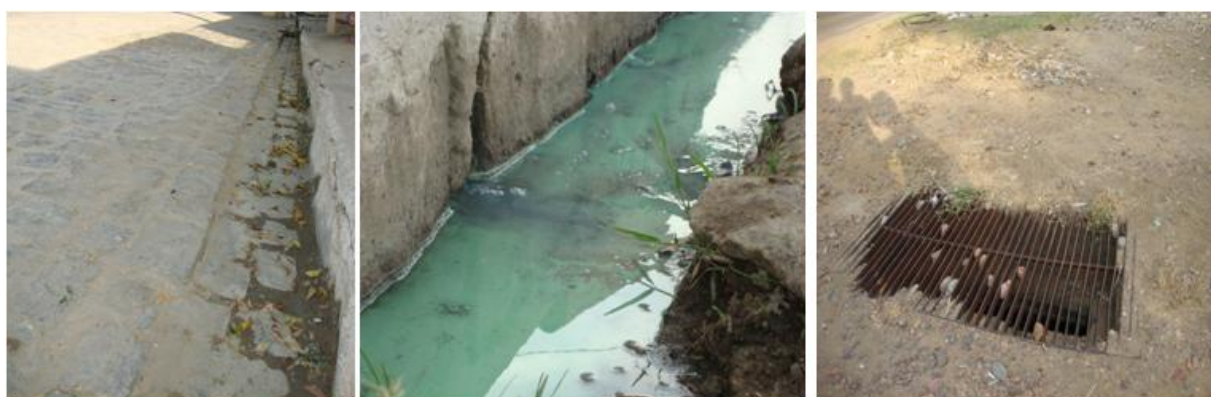
Arelado ao fato da inexistência de rede coletora, todo o esgoto produzido no bairro corre a céu aberto (Figura 02) nas ruas. Em alguns pontos do bairro (três ruas), os esgotos deságuam em um único canal para drenagem de águas pluviais existente no bairro e este por sua vez deságua diretamente no Rio São Francisco sem nenhum tratamento.

**Figura 02: Esgotos correndo a céu aberto no bairro Pedra do Lorde.**

Em relação ao esgotamento sanitário, constatou-se que o bairro não possui rede coletora e nem estação de tratamento de esgotos, estes por sua vez, correm no bairro a céu aberto e são lançados no Rio São Francisco sem nenhum tratamento.

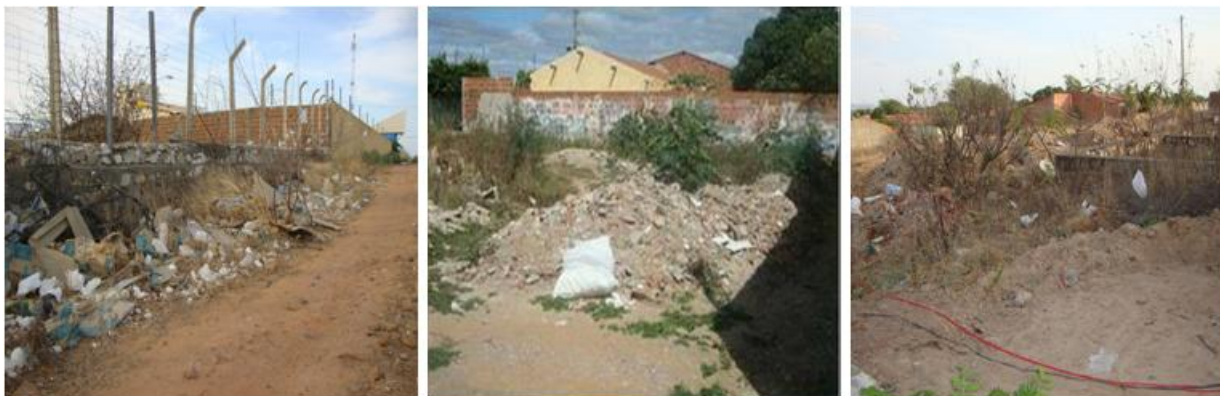
De acordo com o Sindicato da Indústria da Construção Civil do Estado de São Paulo (2005) cerca de 75% dos resíduos gerados pela construção nos municípios provêm de eventos informais (obras de construção, reformas e demolições, geralmente realizadas pelos próprios usuários dos imóveis). Essa realidade pode ser constatada nos terrenos baldios situados no Bairro Pedra do Lorde, como mostra a Figura 03.

**Figura 03: Disposição inadequada de resíduos sólidos provenientes da construção civil no bairro Pedra do Lorde.**

No que tange a limpeza pública, verificou-se que o bairro é contemplado com a coleta de lixo, entretanto, durante a pesquisa *in loco* diagnosticou-se que existem muitos terrenos baldios e como o bairro é desprovido de botafora, há muitos resíduos provenientes da construção civil dispostos inadequadamente.

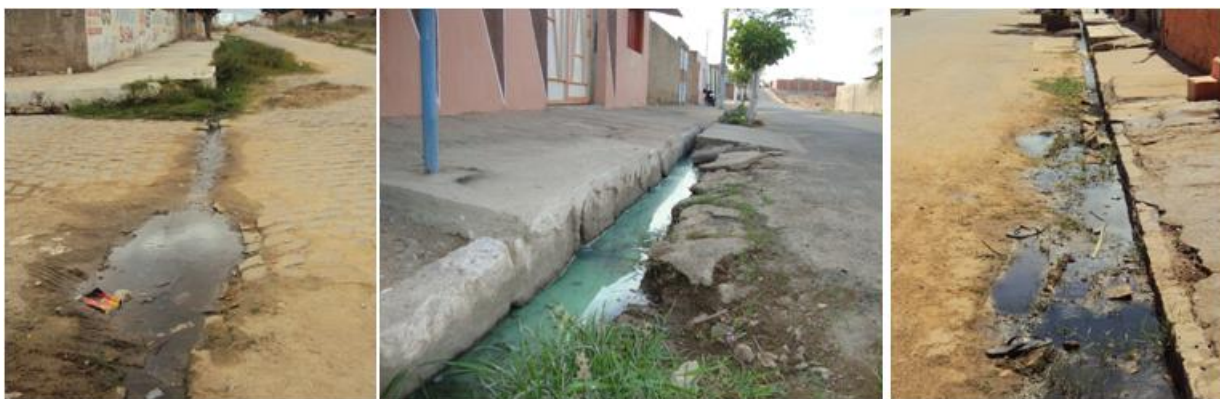
No contexto da drenagem urbana (Figura 04) verificou-se que no bairro existe apenas um canal para drenagem de águas pluviais que não é utilizado para seus devidos fins, tendo em vista que uma parte dos esgotos do bairro é direcionada para o mesmo. Esta realidade evidencia o fato de que existem interligações de esgotos com a rede pluvial.

Diagnosticou-se que a maior parte do bairro é pavimentada, que existem sarjetas para escoamento das águas das chuvas, porém não existem bocas de lobo para captação das águas pluviais transportadas pelas sarjetas.

**Figura 04: Situação da drenagem urbana no bairro Pedra do Lorde.**

No contexto da drenagem urbana, conclui-se que existe apenas um canal para escoamento de águas pluviais que é utilizado também como afluente de águas residuárias (esgoto) desaguando diretamente no rio, evidenciando assim o uso inadequado dos sistemas de drenagem. Dessa forma fica diagnosticado que os serviços de saneamento básico em seus quatro pilares (abastecimento de água, esgotamento sanitário, limpeza urbana e drenagem urbana) ainda está inadequado no que diz respeito a infra estrutura dos aspectos supracitados. Sabendo da necessidade de um serviço de qualidade, os moradores do Pedra do Lorde fundaram uma associação de moradores, onde seus membros busca soluções que amenizem os problemas do bairro, proporcionando melhores condições de moradia a população.
