## **VI-091 - REMEDIAÇÃO E MONITORAMENTO DO LAGO DO BALNEÁRIO LÉRMEN, ITAARA-RS**

**PALAVRAS-CHAVE:** Macrófitas Aquáticas, Remoção, Balneabilidade, Qualidade Ambiental.

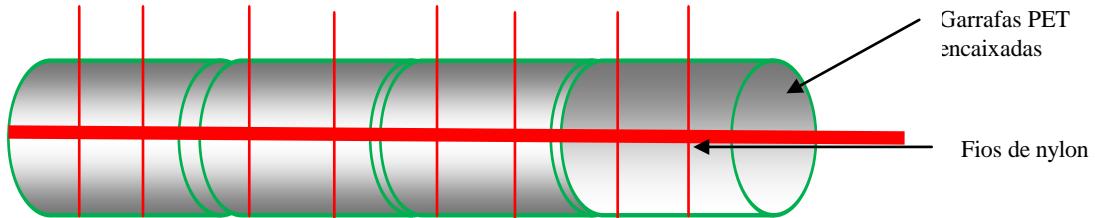
**Figura 1: Esquema representativo da metodologia utilizada na montagem do cordão de contenção com garrafas PET e fio de nylon.**

A terceira etapa do trabalho compreendeu a montagem de um cordão de contenção de vegetação (Figura 1), com garrafas PET unidas por fio de nylon (Figuras 2 e 3). A escolha de garrafas PET para a montagem do cordão de contenção foi por que as PETs são inertes e duráveis e, também, como uma forma de contribuir para a diminuição do número de PET no ambiente, dando-se uma nova utilidade para esse tipo de resíduo.

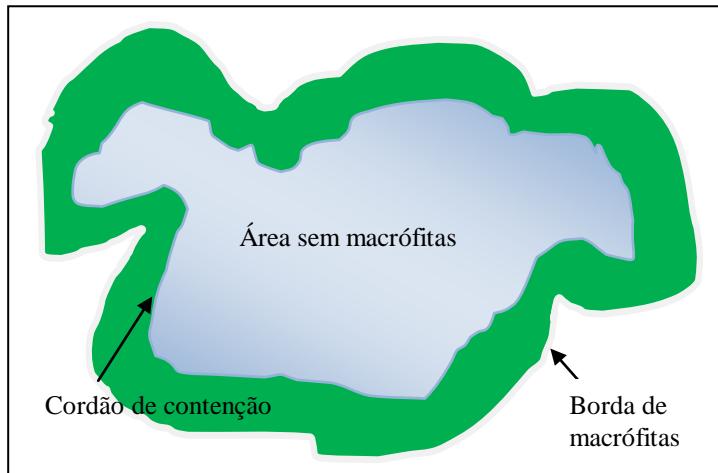
**Figura 2: Montagem do cordão de contenção.**

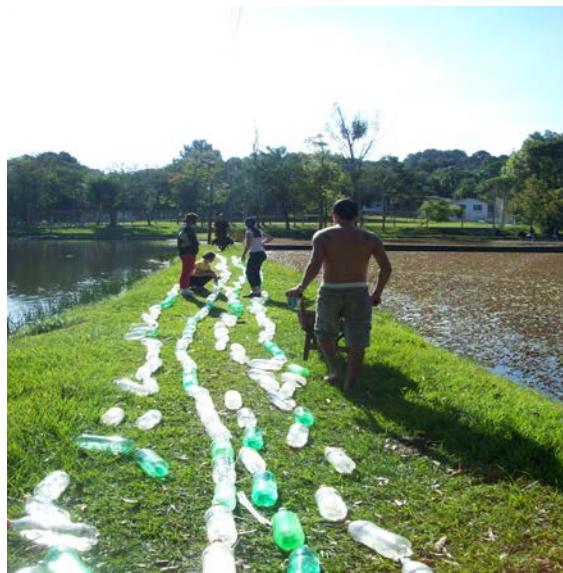
**Figura 3: Imagens ilustrativas do cordão de contenção montado e instalação às margens do lago do balneário Lérmen, após a remoção das macrofitas da área central em 2010.**

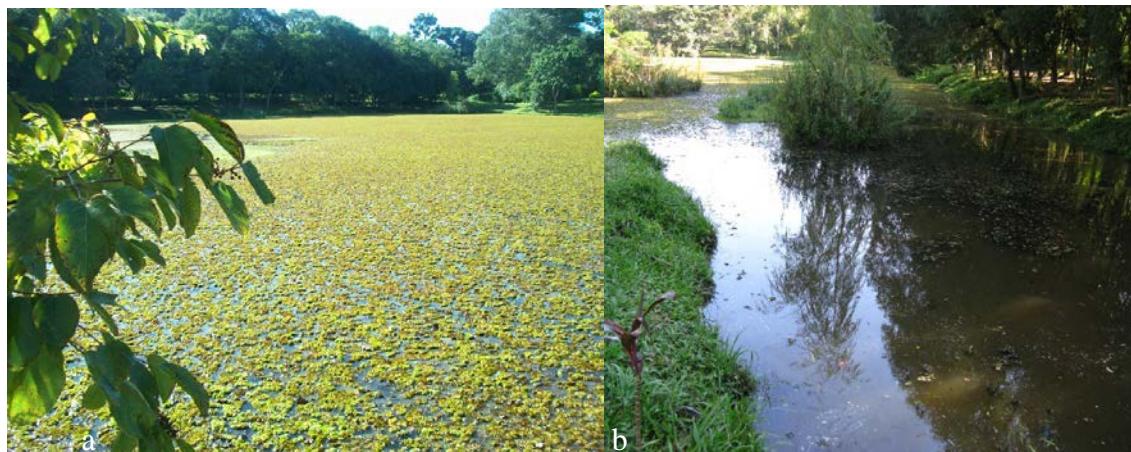
A remoção da vegetação da área central do lago foi uma estratégia eficiente por permitir a incidência de luz suficiente para que o processo fotossintético retomado pela flora aquática e contribuiu para a reoxigenação da água, redução da turbidez e eliminação do odor de matéria orgânica em decomposição.

**Figura 3: Lago do balneário do Lérmen antes da remediação (a), uma semana após a remediação (b).**

Nesta etapa foram empregadas estratégias para a recuperação do lago como a remoção da massa vegetal que cobria a área central do lago, preservando apenas uma borda de aproximadamente um metro de vegetação nas margens, mantendo-se, assim, alimento e habitat para as espécies que ali vivem.
