## IX-148 – DIAGNÓSTICO DO SISTEMA DE MANEJO E DRENAGEM DE ÁGUAS PLUVIAIS DO MUNICÍPIO DE ABREU E LIMA/PE

No planejamento urbano, a gestão dos sistemas de manejo e drenagem de águas pluviais consiste em um fator fundamental para prevenir impactos negativos sobre a população durante eventos de chuvas. Dessa forma, o presente estudo teve como objetivo diagnosticar o sistema de drenagem urbana do município de Abreu e Lima/PE. Para tanto, foram coletados indicadores e informações sobre drenagem e manejo de águas pluviais urbanas do município, utilizando o Sistema Nacional de Informações sobre Saneamento (SNIS). De maneira complementar, o mapeamento das estruturas de microdrenagem foi conduzido por meio do *software* Google Earth Pro, sendo verificado o tipo de estrutura existente e seu estado de conservação. Os dados do SNIS demonstram que o município de Abreu e Lima possui estrutura insatisfatória de drenagem urbana, associada às inconsistências nas informações fornecidas pelos gestores municipais ao longo da série histórica de 2018 a 2022. Além disso, o mapeamento evidenciou uma divergência entre os dados coletados e as informações reportadas ao SNIS, tanto em relação à quantidade d

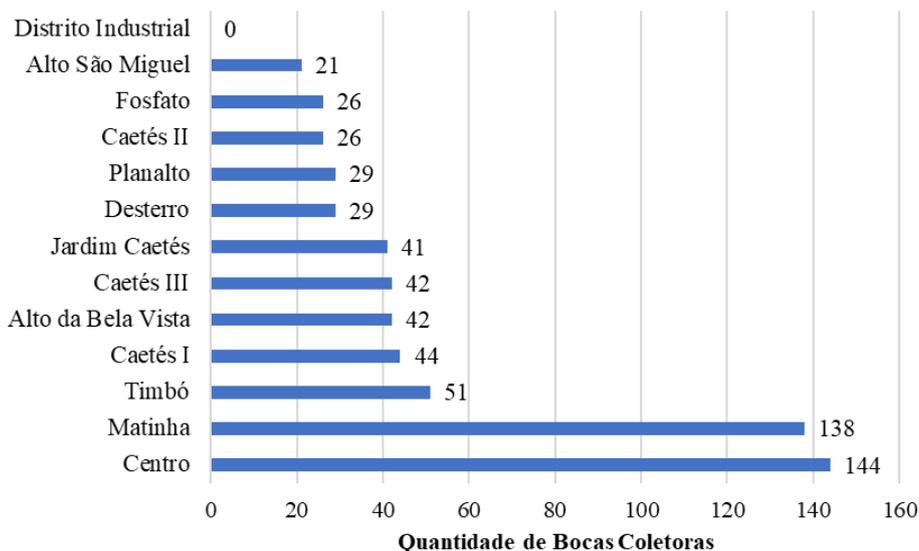
Conforme inventário realizado através do Google Earth, foi identificado um total de 629 bocas coletoras nos bairros do município, sendo observada a maior concentração no Centro e a ausência dessas infraestruturas no Distrito Industrial (Figura 2). Além disso, foram localizadas 21 caixas de inspeção, localizadas nos bairros Alto da Bela Vista, Matinha e Centro, não havendo registros de poços de visita.

**Figura 2: Distribuição das bocas coletoras nos bairros de Abreu e Lima. Fonte: Própria.**

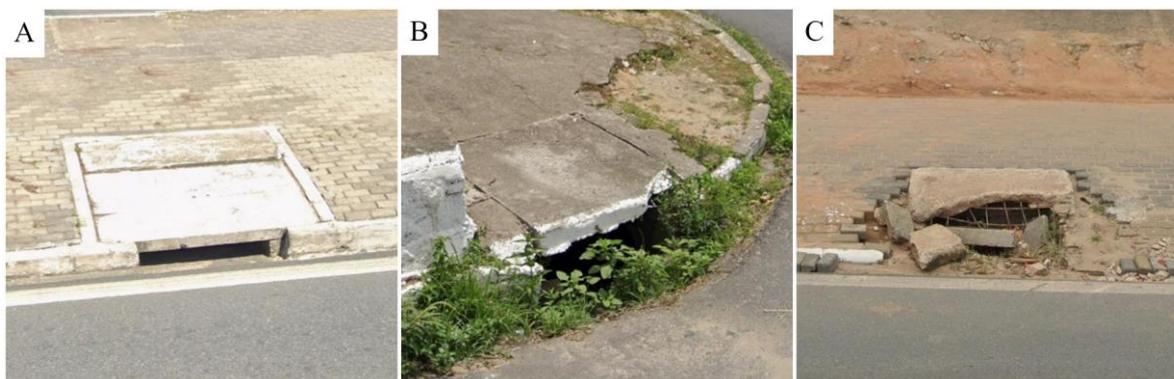
No presente estudo, a maior parcela das bocas coletoras apresentou bom estado de conservação (62,9%), enquanto as danificadas e obstruídas registraram, respectivamente, 16,9% e 20,2% do inventário (Figura 3). De forma complementar, a tipologia de bocas coletoras mais encontrada foi de guia (92,4%), enquanto grelha e combinada exibiram, respectivamente, 6,6% e 0,9%. Com relação ao tipo de entrada, 0,5% das bocas de lobo têm entrada tripla, 0,2% possuem entrada dupla e 99,3% apresentam entrada simples.

**Figura 3: Situação das bocas coletoras nos bairros de Abreu e Lima. (A) Conservada, (B) Obstruída, (C) Danificada. Fonte: Google Earth Pro.**

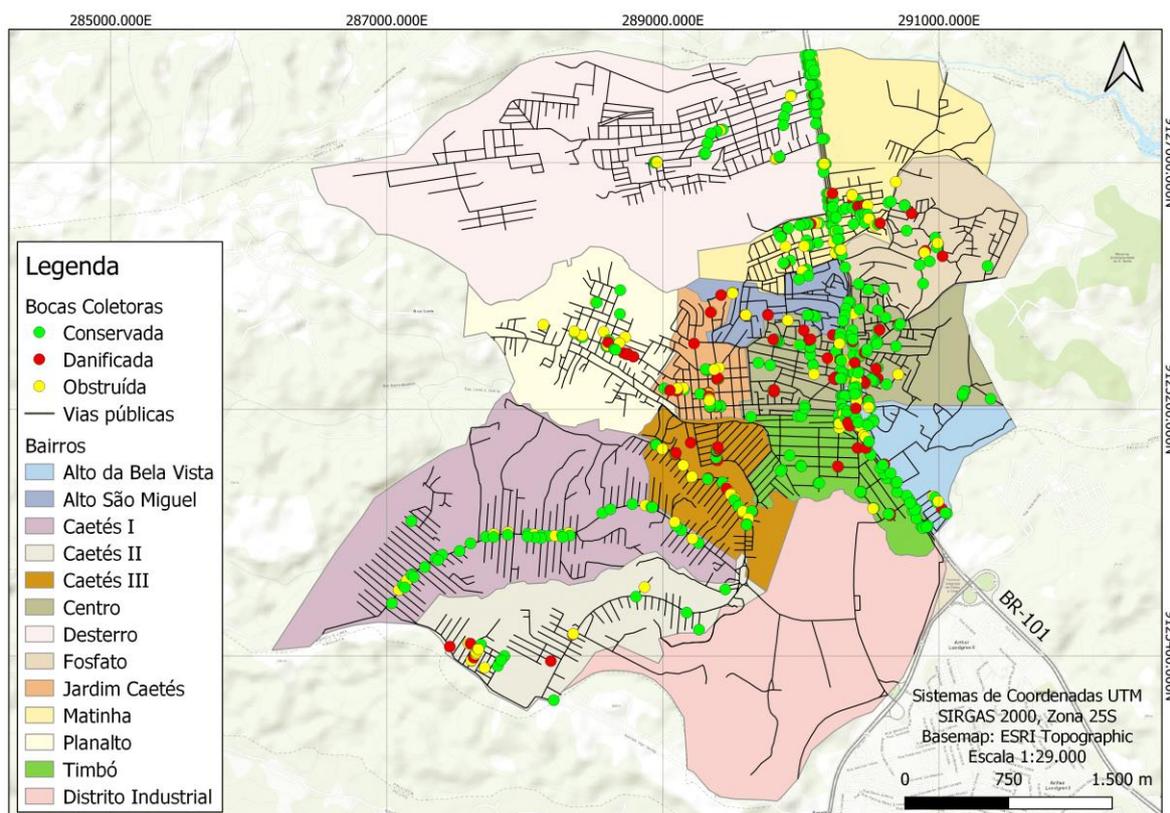
A distribuição espacial da condição das estruturas de microdrenagem de Abreu e Lima, representada na Figura 4, demonstra que os bairros Timbó e Matinha possuem as maiores taxas de bocas coletoras conservadas, apesar de ser notável a concentração desses elementos na rodovia BR-101. Referente às estruturas obstruídas, os bairros com maiores percentuais foram Planalto, Caetés II e Caetés III, em virtude da grande presença de resíduos sólidos e vegetação na entrada das infraestruturas, podendo ser um indicativo da falta de capina e varrição frequente nos locais. Com relação às bocas coletoras danificadas, destacam-se os bairros Jardim Caetés, Caetés II e Caetés III, que representa um risco à segurança física dos pedestres que circulam pelos locais (SILVA et al., 2023).

**Figura 4: Condição das estruturas de microdrenagem de Abreu e Lima. Fonte: Própria.**

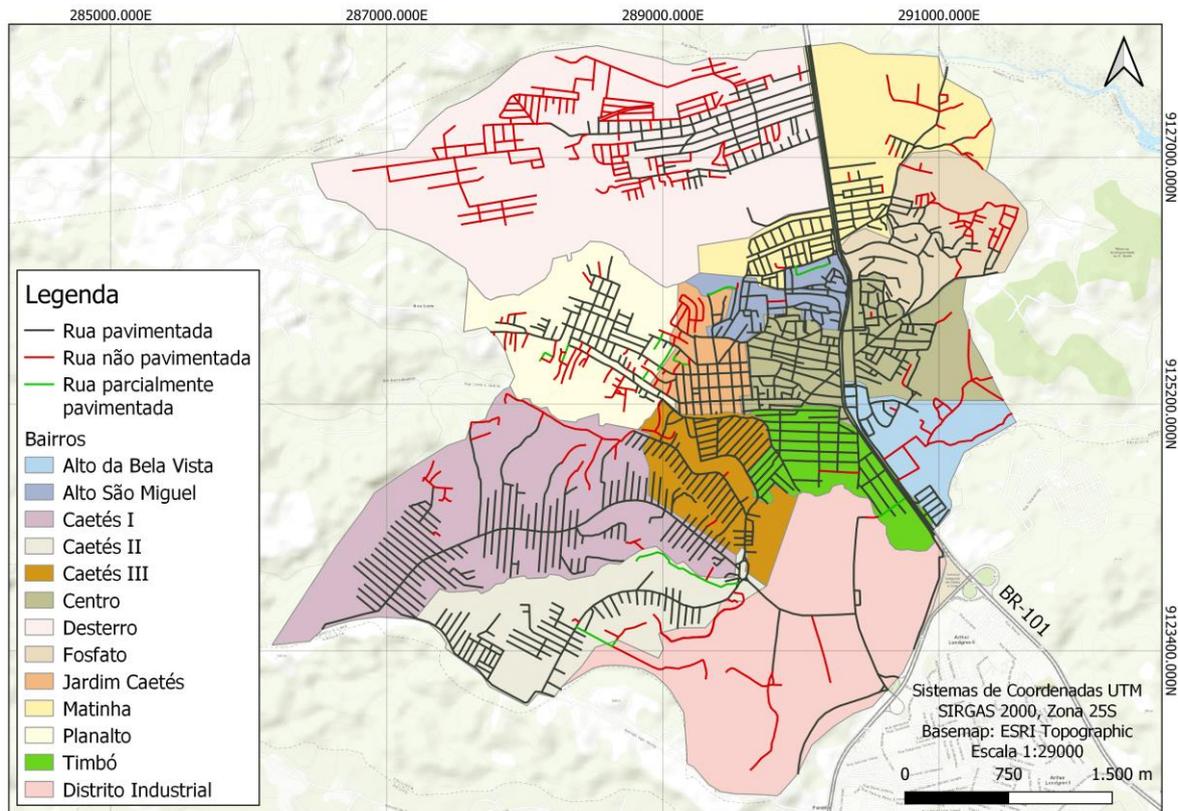
Nas vias públicas pavimentadas, os principais problemas identificados estão relacionados com sarjetas obstruídas, situação também notada por Silva et al. (2023) nas ruas do Cabo de Santo Agostinho/PE, seja por resíduos sólidos ou construções irregulares, impedindo o adequado escoamento das águas pluviais. Dessa maneira, Nicolau et al. (2021) declaram que sarjetas danificadas, bem como a ausência deste elemento da microdrenagem, prejudicam ou impossibilitam a condução do escoamento superficial até as bocas coletoras, resultando no acúmulo de águas nas ruas e, em regiões de baixas declividades, favorecendo as inundações urbanas. Conforme Figura 5, o bairro com o maior número de ruas não pavimentadas foi Desterro, demonstrando que a pavimentação de vias não tem acompanhado a sua expansão.

**Figura 5: Visão geral da pavimentação das vias públicas urbanas de Abreu e Lima. Fonte: Própria.**

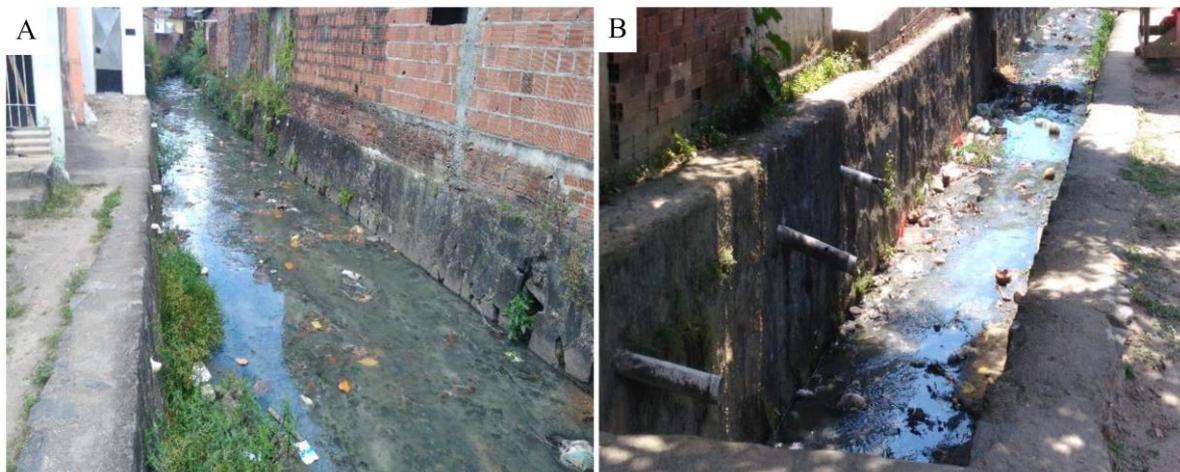
De acordo com Santana e Machado (2017), a ausência de planejamento urbano em Abreu e Lima ocasionou diversas problemáticas ao saneamento básico, incluindo infraestruturas precárias de drenagem de águas pluviais, a exemplo dos impactos do descarte irregular de resíduos sólidos e efluentes sanitários nos diversos canais de macrodrenagem do município (Figura 6). Associada à essa situação, a falta de pavimentação nas vias públicas favorece a erosão urbana e proporciona o transporte e o acúmulo de sedimentos nos cursos d'água, que compromete o escoamento superficial da água e, conseqüentemente, resulta em pontos de alagamentos frequentes durante os períodos de chuvas intensas (Cabral et al., 2020; Nicolau et al., 2021).

**Figura 6: Situação dos canais de macrodrenagem nos bairros de Abreu e Lima. (A) Centro, (B) Fosfato. Fonte: Santana e Machado (2017).**
