SISTEMA DE DRENAGEM URBANA EM COMUNIDADE VULNERÁVEL NA BACIA DO JACARÉ (ESTUDO DE CASO)

RESUMO

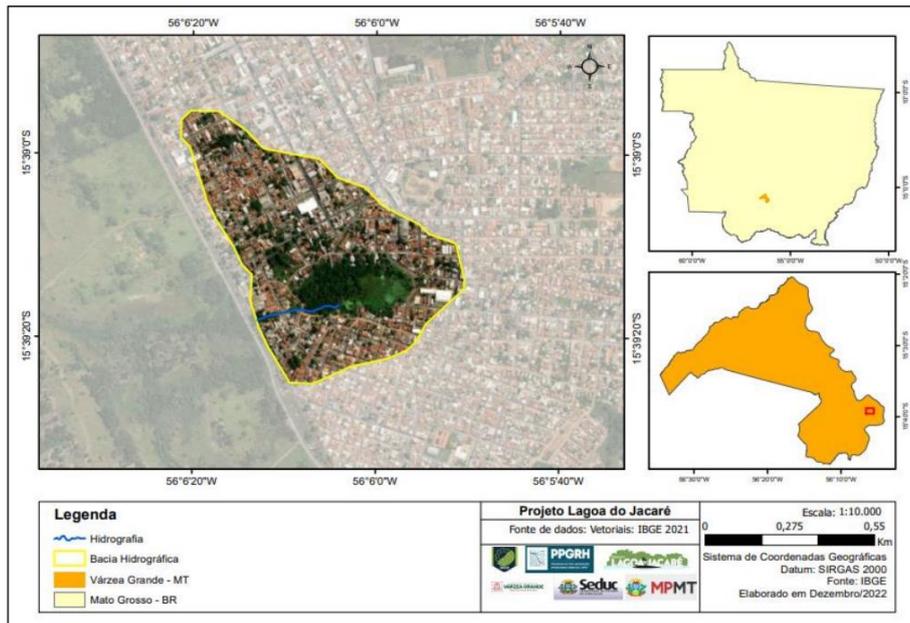
Figura 2. Mapa da microbacia. Fonte: Projeto Lagoa do Jacaré, 2023.

A Lagoa do Jacaré é uma das nascentes do Córrego Jacaré, localizada na região do Cristo Rei, área urbana de Várzea Grande, região metropolitana da capital de Mato Grosso, Cuiabá (PROJETO LAGOA DO JACARÉ, 2023). Este córrego é afluente do rio Cuiabá, que por sua vez é um importante rio da Região Hidrográfica do Paraguai e um dos principais tributários do Pantanal Mato-grossense (SILVA, 2022). Na Figura 1, abaixo, é apresentado o mapa de localização da Bacia Hidrográfica da Lagoa do Jacaré, no município de Várzea Grande – MT. Em seguida, na Figura 2, há a delimitação da Bacia Hidrográfica da Lagoa do Jacaré.

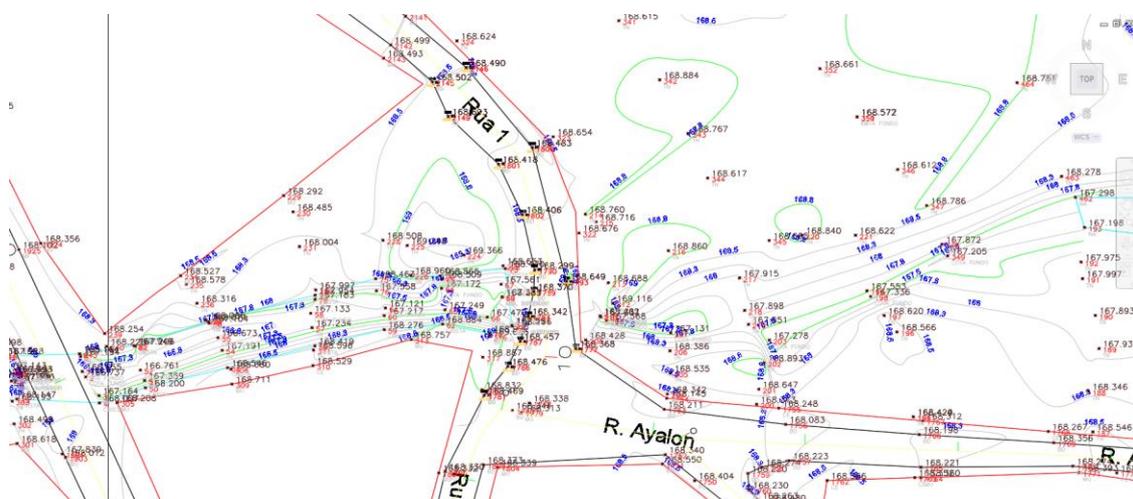
Figura 3. Exemplo de parte do levantamento topográfico. Fonte: autoria própria.

Para elaborar as melhorias no sistema de drenagem foram utilizados alguns dados de base sobre a bacia do córrego do Jacaré. Um deles é o levantamento topográfico, apresentado na Figura 3, com precisão centimétrica, realizado no final do ano de 2023, com o fim exclusivo de elaboração de projetos de saneamento básico na bacia do Jacaré. Dotado de projeção de curvas de nível, estaqueamento a cada vinte metros e de perfis verticais para cada uma das ruas na bacia, todas essas informações estão georreferenciadas e com Datum Sirgas 2000 e com coordenadas em UTM.

Esse levantamento consiste na aferição de cotas em diversos pontos na área pública: meio-fio, eixo das pistas, infraestrutura existente, nível de água da lagoa, terreno natural no entorno da lagoa, entre outros, com materialização da referência de nível (RN). Na RN foi instalada uma placa, identificando também as instituições envolvidas com o projeto de extensão universitária.

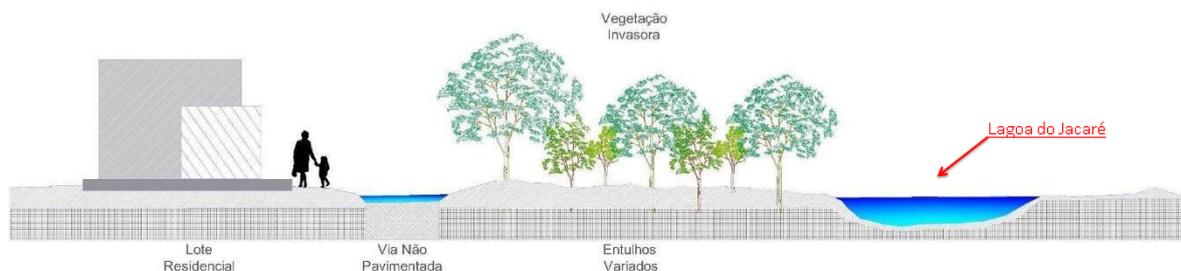
Figura 4. Exemplo problema a jusante da bacia da Lagoa do Jacaré. Autora: Gabriela Hipólito Coelho.

A partir de visitas no local, observou-se que existem algumas vias que apresentam pontos críticos de soleira negativa, cuja cota da rua é mais baixa do que as residências. Algumas vezes, as cotas das moradias estão mesmo inferiores à área de escoamento para a lagoa, não tendo, portanto, saída para deságue. Tal situação provoca alagamentos nas ruas de jusante, traz condições precárias para as famílias nas redondezas e ainda perda de bens materiais, quando a água entra nas residências. Na Figura 4 é exemplificado o caso típico de vias que circunscrevem o perímetro da lagoa, e, porque algumas áreas das residências e da área marginal à lagoa foi aterrada artificialmente ao longo do assentamento humano, a água superficial não encontra saída para o corpo receptor.

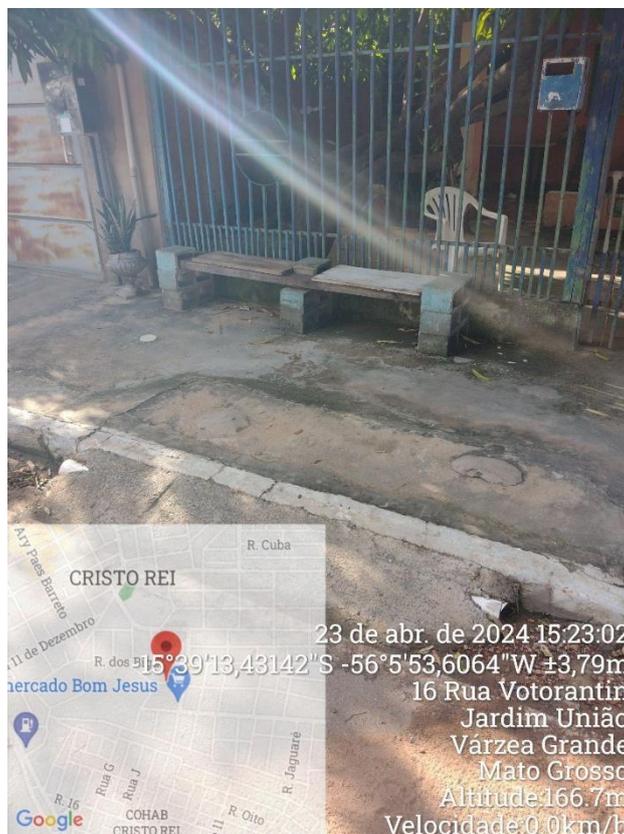
Figura 5. Boca de Lobo transformada em passeio.

Nas regiões de montante e área intermediárias da bacia, há vias pavimentadas, e em geral, há sarjetas e meio-fio de concreto. Em alguns cruzamentos entre quadras observou-se os sarjetões, a maioria improvisados pela própria comunidade. Em determinados pontos baixos da via, existem dispositivos de captação de água pluvial desativados, como as bocas de lobo, pela própria população, ou seja, fecharam com calçamento, ou seja, transformaram a abertura da boca de lobo em passeio, por onde a água é engolida, conforme demonstrado na Figura 5, abaixo. Entrevistas apontaram que o principal motivo para esse hábito é porque, especialmente em época de estiagem, há exalação de mau odor por essas bocas-de-lobo. A explicação para isso é que a bacia da lagoa do Jacaré não possui, até então, rede de esgotamento sanitário. Assim os efluentes residenciais são direcionados ao subsolo ou à drenagem pluvial.

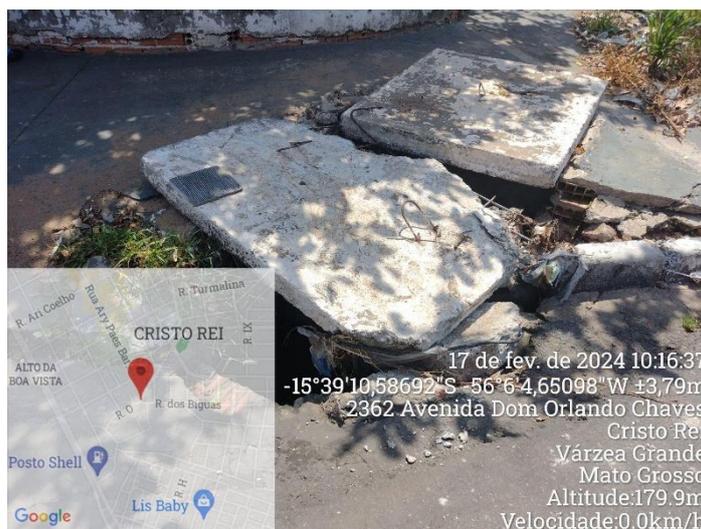
**Figura 6. Boca de lobo com necessidade de reconstrução total. Fonte: autoria própria.**

As bocas de lobo em que o serviço apontado foi o de “reconstrução total”, são aquelas cujas tampas foram encontradas totalmente danificadas e que apresentaram, adicionalmente, entupimento consequente do acúmulo de resíduos sólidos em seu interior, como está demonstrado nas Figuras 6 e 7.

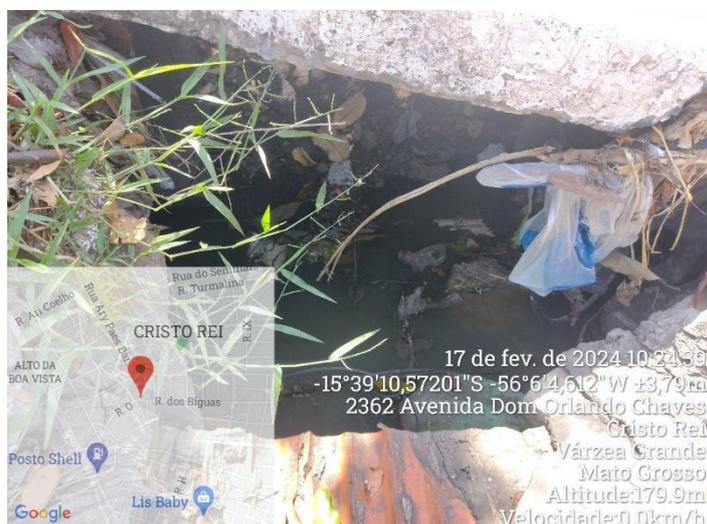
Figura 7. Detalhe do entupimento da boca de lobo da Figura 5. Fonte: autoria própria.

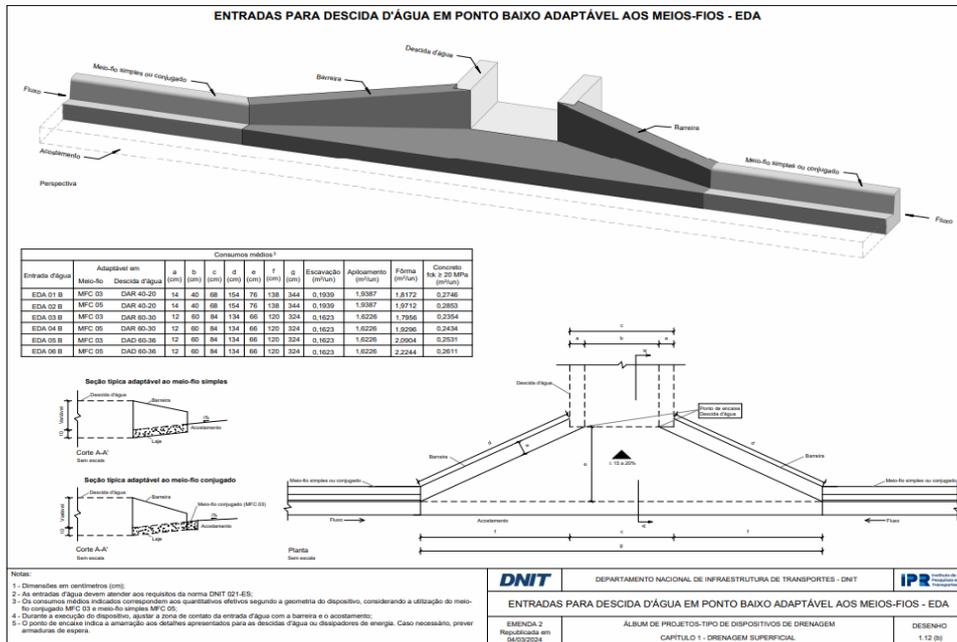
Figura 8. Entrada para Descida D'água. Fonte: DNIT, 2018.

Assim como as bocas de lobo, a descida de água rápida (DAR), tem seus DAR-tipo catalogados no Departamento Nacional de Infraestrutura de Transportes (DNIT, 2018), onde constam suas dimensões, padrões de revestimentos e gastos médios de materiais para execução, por unidade. Os principais tipos são: EDA 01 e EDA 03, para trechos em rampa ou onde o fluxo tem um único sentido de escoamento; EDA 02 e EDA 04, para pontos baixos ou onde o fluxo tem dois sentidos de escoamento. Sendo que, a Entrada para Descida D’água (EDA) escolhida foi a EDA 01 B (DAR 40-20), conforme Figura 8, abaixo.

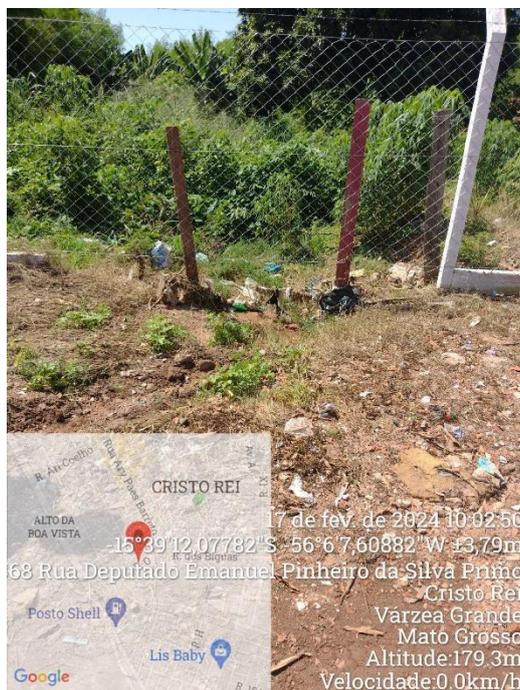
Figura 9. Exemplo de deságue natural para implantação do DAR. Fonte: autoria própria.

A DAR a ser construída nas áreas de deságue natural pode ser compreendida pelo exemplo da Figura 9.

Conforme recomendação do DNIT (2018), cada ponto de deságue desses deve ser seguido de um dispositivo de dissipação de energia, para minimizar impactos de erosão decorrentes da energia cinética da água pluvial. Assim, a jusante de cada DAR, foi previsto um dissipador de energia. No entanto, tendo em vista a planicidade do terreno, nos pontos onde o deságue não pode ser feito imediatamente na margem da lagoa, foram previstos dispositivos de biorretenção, compostos por espécies vegetais que favoreçam a absorção da água pelo solo ou pela vegetação, ou ainda a evapotranspiração.

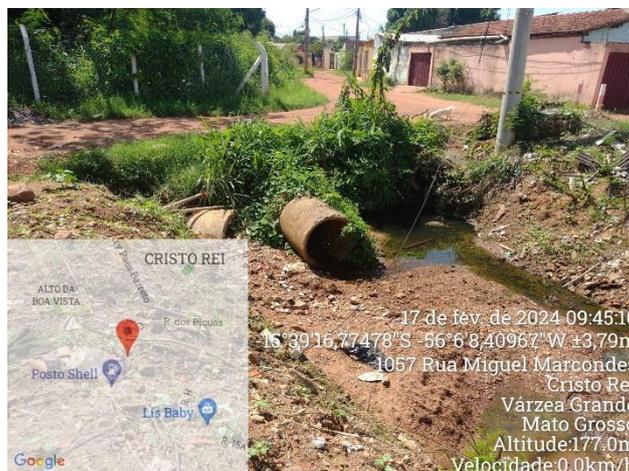
Figura 10. BSTC no exutório da lagoa do Jacaré. Fonte: autoria própria.

Finalmente, no exutório da lagoa do Jacaré, onde há um Bueiro Simples Tubular de Concreto (BSTC), foi identificada a necessidade de substituição para um Bueiro Simples Celular de Concreto (BSCC). Esse bueiro permite a condução da água da lagoa do Jacaré para jusante, em direção ao aeroporto em um trecho de canal de aproximadamente 100 metros. Durante esse percurso, há três bueiros, que servem de transposição de talvegue para vias locais no bairro. Na Figura 10 pode ser observado o atual BSTC, no exutório da lagoa, quando é formado o córrego do Jacaré, em formato de canal.

A escolha de substituição do BSTC pelo BSCC é em virtude da menor necessidade de recobrimento sobre o deste tubo, em comparação com o BSTC. Isso é favorável especialmente em situações de baixa declividade e também por permitir menores interferências no greide das vias que atravessam o córrego do Jacaré.
