I-295 - AÇÕES EMERGENCIAIS PARA ABASTECIMENTO DE ÁGUA EM SITUAÇÕES DE DESASTRES NATURAIS: ESTUDO DO CASO DE SÃO SEBASTIÃO – SP

Este trabalho tem como objetivo analisar ações de engenharia de saúde pública e saúde ambiental desenvolvidas em situação de desastre, com ênfase no abastecimento emergencial de água potável e monitoramento da qualidade da água para consumo humano, a partir da experiência de apoio ao município de São Sebastião - SP, como resposta à ocorrência de evento climático extremo.

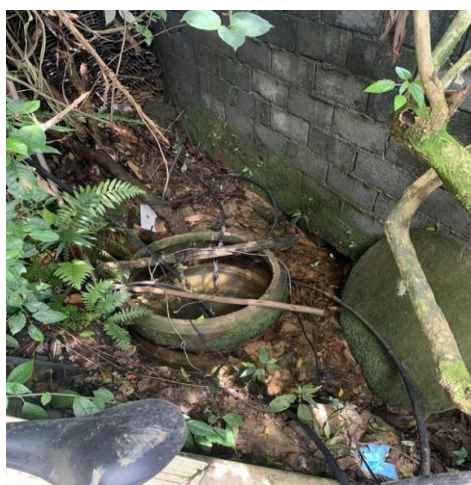
a) Poço de captação e distribuição de água

Figura 2. Condições das soluções alternativas de abastecimento de água na vila Sahy

Durante o diagnóstico, constatou-se que o suprimento de água na Vila Sahy era realizado, predominantemente, por soluções alternativas individuais de abastecimento de água (SAI) e soluções alternativas coletivas (SAC), muitas das quais operacionalizadas pela própria comunidade e que, devido ao desastre, foram prejudicadas por deslizamentos de terra (figura 2).

Verificou-se que houve arraste de sólidos para as fontes existentes de captação de água e para os reservatórios. Além disso, a mistura de água tratada dos carros-pipa com água proveniente de poços da localidade, bem como a falta de limpeza dos reservatórios contribuíram com a deterioração da qualidade da água nos pontos finais de consumo.

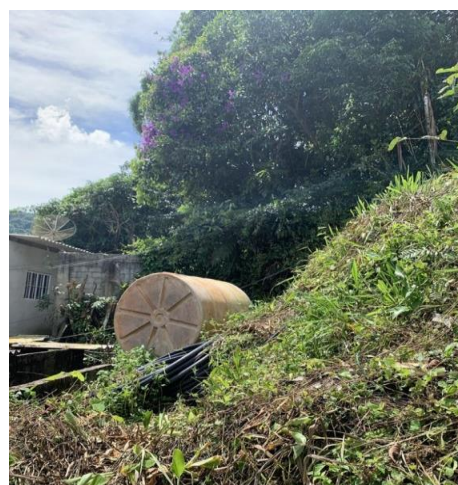
b) Reservatório arrastado pelo deslizamento

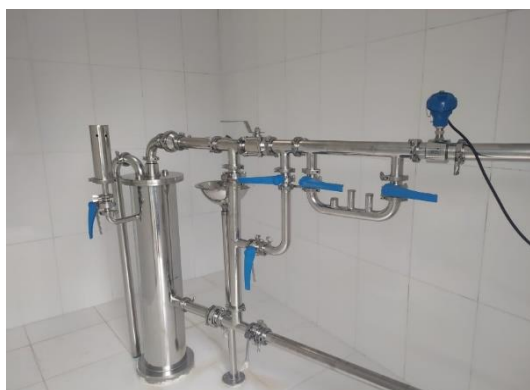
a) Poço tubular profundo – Captação de água bruta

Figura 3. Sistema instalado na fábrica de gelo

Observadas as condições locais precárias e a logística complexa de abastecimento emergencial, foi definida uma localidade com viabilidade técnica para instalação e operacionalização da UMTA, situada em uma fábrica de gelo no bairro Cambury, a menos de 5 km da Vila Sahy, que dispõe de manancial subterrâneo com qualidade da água e vazão satisfatórias.

A UMTA foi utilizada para captação de água bruta, tratamento e armazenamento de água tratada. A distribuição de água nas localidades foi realizada por carros-pipa sob a responsabilidade da companhia estadual de abastecimento, com a disponibilização total de 360 m³ de água potável.

A acomodação da UMTA e da UMCQA na mesma área (Figura 3) permitiu a realização de exames de qualidade da água produzida e o monitoramento das cargas dos carros-pipa através de procedimentos executados no próprio local (Brasil, 2017). Os resultados dessas análises são apresentados na figura 4.

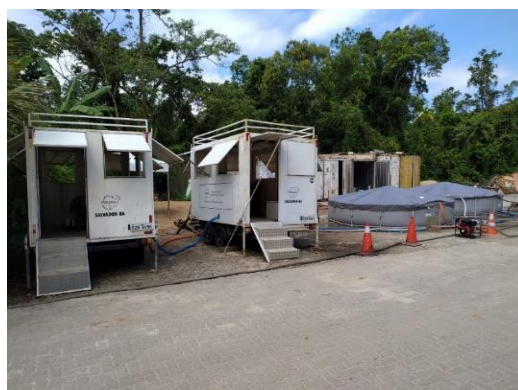
b) Unidade Móvel de Tratamento de Água – UMTA

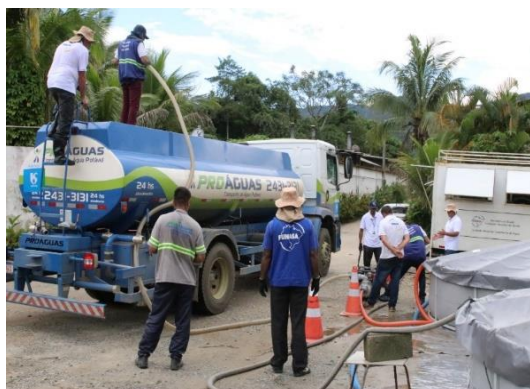
c) Abastecimento de caminhão-pipa

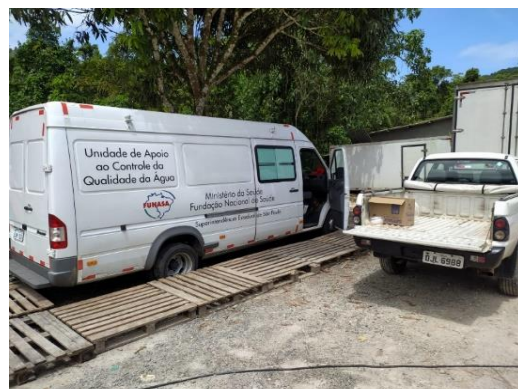
d) Laboratório Móvel – UMCQA
