## I - 304 - ANÁLISE DE ÁGUA NO RIO POTENGI, IMPACTOS SOCIOAMBIENTAIS NA CIDADE DE SÃO PAULO DO POTENGI<sup>1</sup>

**Manoellen Ferreira de Oliveira<sup>(1)</sup>**

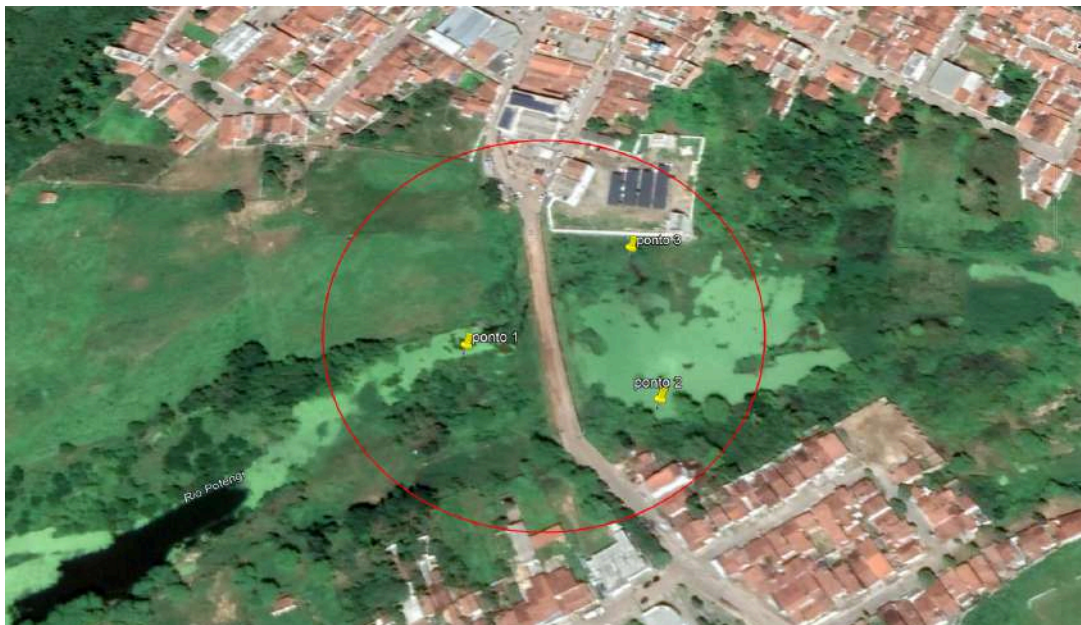
**Figura 1. Mapa de localização dos pontos de coleta.**

Assim, como exibe a Figura 1 abaixo foi delimitado um raio onde a presença de poluição antrópica é mais presente, área de influência direta, e nesse raio foram selecionados três locais dentro do rio para a coleta de água. Os pontos selecionados seguiram o critério de onde foram localizados tubulações clandestinas de despejo de efluentes domésticos e de concentração de rastros de animais de grande porte, oriundo de atividades pastoris. Assim, o primeiro ponto foi escolhido devido à trilha feita por animais e seu donos, além do encontro das fezes desses animais, vale ressaltar que, ainda nessa área, há o cultivo de culturas para a alimentação do rebanho; o segundo ponto foi selecionado por causa da presença de uma única tubulação clandestina, para que assim fosse possível determinar a magnitude desse despejo; e, o terceiro ponto foi eleito em virtude de uma galeria de esgoto, a qual também é clandestina.

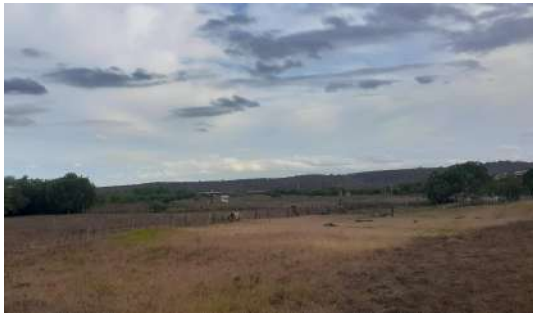
**Figura 2: Área de pastagem na passagem do rio.**

Adiante, as Figuras 2 e 3, que seguem abaixo, exibem cercas de demarcação de território e um campo aberto próprio para a criação de gado e cultivo dentro da passagem do rio, ação antrópica que é proibida por lei, uma vez que as margens dos rios são consideradas para Áreas de Preservação Permanente. Já a figura 4, mostra o acesso de veículos, constituída por uma estrada de terra, a qual em curtos períodos de tempo precisa ser reformulada, pois a movimentação de veículos faz com que caia sobre o rio, deixando-o mais raso. Ainda sobre a Figura 4, vemos uma tubulação na passagem do rio, que liga um lado ao outro, para que assim o fluxo do rio não seja barrado e, quando seu volume de água se encontra maior, para que a passagem de veículos não seja afetada. Na Figura 5 vemos a segunda parte do rio, o qual concentra a maior quantidade de água e pode-se observar pequenos animais aquáticos e aves.

Vale salientar que, as coletas foram feitas após um período de chuva, a qual deixou o trecho do rio com um volume de água maior, ocasionando no crescimento das hidrófitas e outros tipos de vegetação local. Podemos ver a diferença no período seco do chuvoso comparando a Figura 2 e a Figura 10, que expõem a mesma localidade.

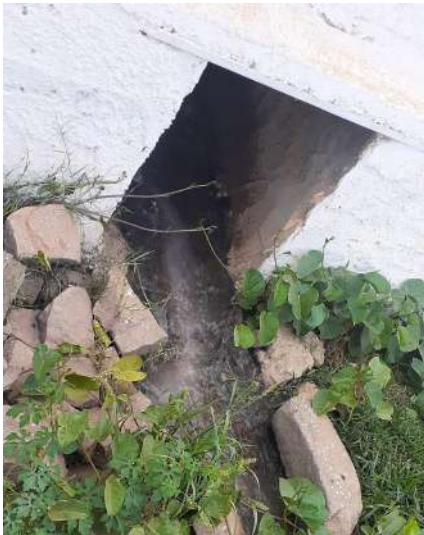
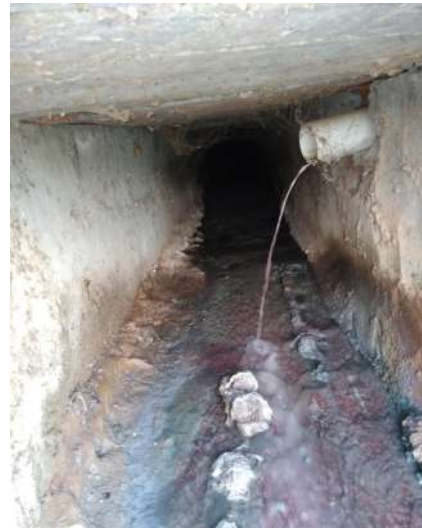
**Figuras 6: (a) Galeria encontrada na área externa do estacionamento ligado diretamente ao Rio. (b) Tubulações das ligações dentro da galeria.**

Em ambas as partes do rio encontramos tubulações de escoamento sanitário que despejam diretamente no rio ou em suas margens, a maioria provenientes de residências domésticas. As Figuras 6 e 7 mostram uma galeria sanitária instalada no estacionamento do Alex Supermercado, onde também está situada a residência do proprietário do mercado, que está localizada na segunda parte do rio, onde possui mais água. Segundo Alex, dono do mercado e criador da galeria, a intenção da construção desta foi apenas para o escoamento pluvial, pois o local de sua residência era alagado nos períodos de chuva, porém os vizinhos ligaram o esgoto de suas casas à galeria e, agora, totalizam de mais de 400 casas do bairro Centro, por meio de ligações clandestinas, afirma Alex.

Ainda na mesma parte do rio, encontramos uma tubulação de escoamento com vazamento direcionadas para o leito do rio, como segue na Figura 6 (a), seguindo a orientação da tubulação percebeu-se que esta estava soterrada, especula-se que seja estratégia de quem a instalou para que não fosse descoberta. A origem da tubulação não foi identificada, muito menos o responsável da instalação, contudo esta vem da lateral do estabelecimento de pet shop, Potengi Veterinária.

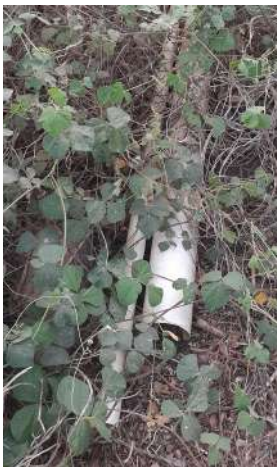
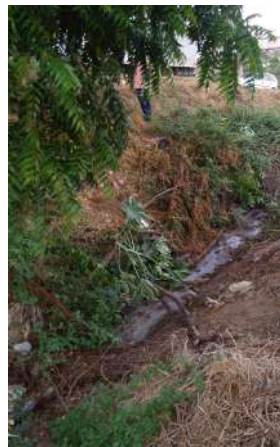
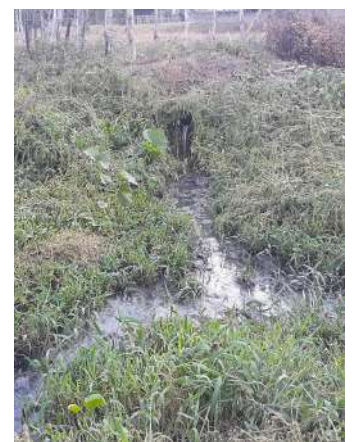
**Figuras 8: Despejo de esgoto residencial e comercial nas margens do rio.**

Nas Figuras 8 vemos mais tubulações que estão despejando efluentes às margens do rio, estas se encontram no lado oposto das tubulações anteriores, onde há atividade em quiosques, criação de gado e plantação de culturas. Algumas delas foi possível detectar de onde vêm, com a da Imagem 8 (a) e (b), as quais têm a origem em um pequeno quiosque local, já a tubulação da Imagem 10 não foi possível identificar sua origem, pois surgem apenas o fim da tubulação e o resto encontra-se enterrado, assim estima-se que provavelmente sejam de residências próximas. Mas podemos concluir que o despejo de efluentes é uma das maiores atividades presentes nesse trecho, o que pode ser determinado até pelo odor forte dessa região.

Em reunião com o Secretário de Meio Ambiente da cidade, nos foi confirmado que as tubulações ilegais são todas de conhecimento da prefeitura. Também nos foi afirmado que existia um projeto de gerenciamento de efluentes da prefeitura com parceria da CAERN, o que levaria essas tubulações para uma rede de tratamento, mas que por falta de investimentos e apoio da CAERN não foi possível concluir ou avançar no projeto. Nesse cenário, o secretário de meio ambiente do município afirmou que a prefeitura não conseguiu encontrar uma solução para o escoamento sanitário adequado, pois teriam que realizar mudanças físicas dos moradores locais, o que é inviável para o município.

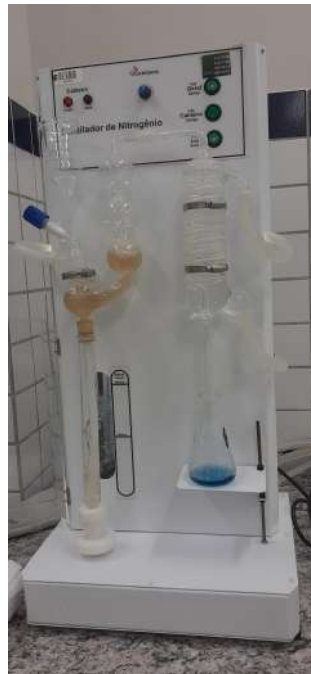
**Figura 13: Análise de nitrogênio, amostra da destilação.**

Por fim, para análise de nitrogênio foi realizada por meio do método titulométrico de destilação seguida de digestão, seguindo o manual *Standard Methods for the Examination of Water and Wastewater*. Essa análise por sua vez é necessária que a amostra passe por duas destilações, onde a primeira são adicionados a 50 ml da amostra, solução tampão de borato (para que o pH fique num ponto neutro), para que, em seguida, fosse levada para a primeira destilação. Depois disso, a segunda destilação foi feita reutilizando a amostra da primeira. Assim, foi adicionada a solução de digestão, levando a amostra para reduzir em uma chapa quente, após esse procedimento, foram adicionadas água destilada, ácido bórico e a titulação do destilado em ácido sulfúrico até a viragem em roxo.

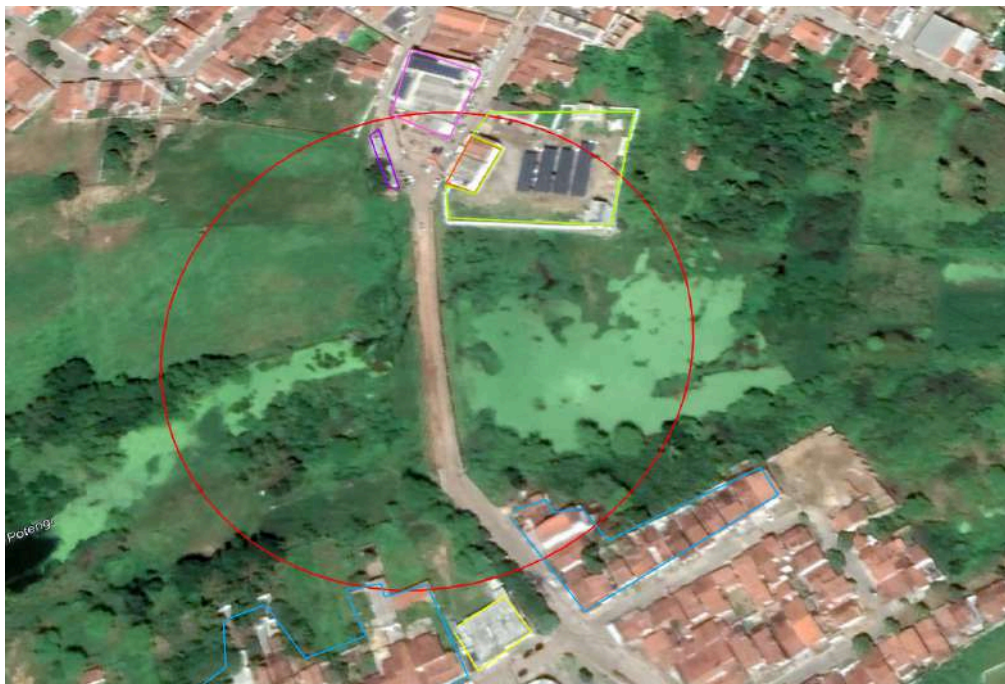
**Figura 14: Mapa da delimitação da área dos imóveis na área de influência.**

Adiante, na Figura 14, podemos ver os imóveis que foram citados anteriormente, em rosa temos o comércio Alex Supermercado e em verde seu estacionamento - no estacionamento do mercado também há a presença de uma residência do proprietário do mercado -, delimitado em laranja está localizado o pet shop Potengi Veterinária e em roxo a localização dos quiosques. Do outro lado, em azul estão demarcadas as residências mais próximas do rio, onde também está localizada a hamburgueria e a churrascaria, ademais, em amarelo está destacada a UBS do bairro.

Assim, devido a grande quantidade de efluentes domésticos, sem contar com a presença de fezes de animais, depositados no rio, o local que é apresentado na imagem acima, possui fortes odores, que variam de intensidade dia após dia. Apesar de haver o habituação ao cheiro dos odores projetados, esse ainda é considerado um impacto negativo de grande magnitude ao bem-estar e lazer da população, principalmente para os serviços de alimentação e bebidas.

Não o bastante, o rio não apresenta a superfície da água em fluxo, devido ao cenário de completa eutrofização, que também pode ser notada na imagem anterior. Isso se dá, novamente, pelo despejo de efluentes domésticos, que entregam às plantas aquáticas matéria orgânica, ou seja, nutriente de forma exagerada para reprodução das espécies. Assim, como pouco contato direto da água com o ar, os níveis de OD são muito altos enquanto os de DBO são baixos, pois este é a quantidade de oxigênio que o meio precisa para o processo de dissolução, enquanto aquele é a quantidade de oxigênio capturado pelo meio. Outro fator que foi observado também é a falta de fluxo no rio, pois há muitas plantas e algas que retardam, ou quase param, o fluxo de água do corpo.

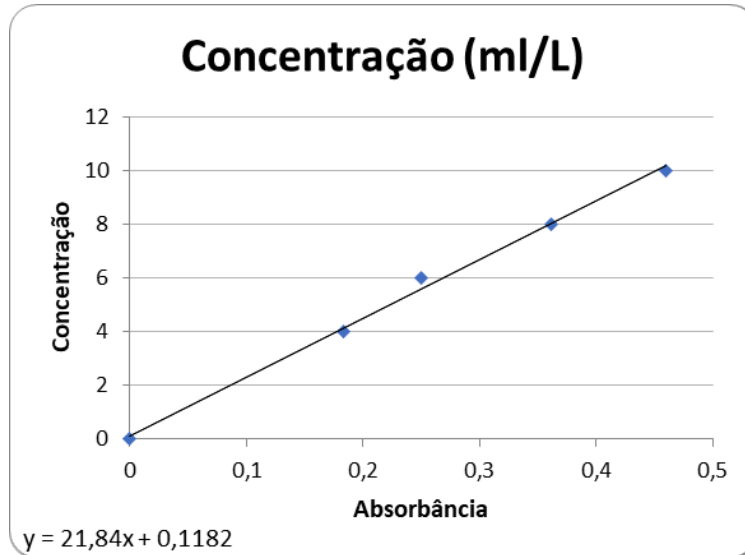
Gráfico 1. Gráfico de concentração de fósforo total.

Para a análise de fósforo foi utilizado o manual *Standard Methods for the Examination of Water and Wastewater* e, após os procedimentos indicados, foi possível obter como resultado o seguinte gráfico:

A partir do gráfico de dispersão criado com os resultados encontrados após a análise, foi extraído a equação:  $y = 21,84x + 0,1182$ , onde "X" é o valor encontrado após a amostra passar pelo espectrofotômetro. Assim, para as amostras do primeiro e segundo dia de coleta foram encontrados os seguintes valores de fósforo:
