## V-363 - REGULAÇÃO DE MÉTODO ALTERNATIVO DE COLETA DE ESGOTO: FISCALIZAÇÃO DA PRESTAÇÃO DO SERVIÇO EM NÚCLEOS URBANOS INFORMAIS CONSOLIDADOS

Apresenta-se como estudo de caso a fiscalização realizada, em abril de 2023, pela Agência Reguladora de Serviços Públicos do Estado de São Paulo (ARSESP), no sistema alternativo de coleta de esgoto sanitário da Comunidade Núcleo Vietnã, localizada às margens do Córrego Águas Espraiadas, no município de São Paulo. Utilizou-se como metodologia o relato do conjunto de atividades regulatórias utilizadas. Dentre as principais: a fiscalização, a resolução de conflitos ou arbitramento, e o induzimento de correção das irregularidades encontradas.

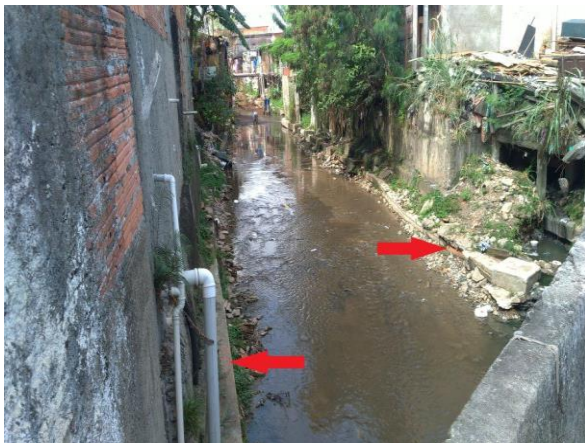
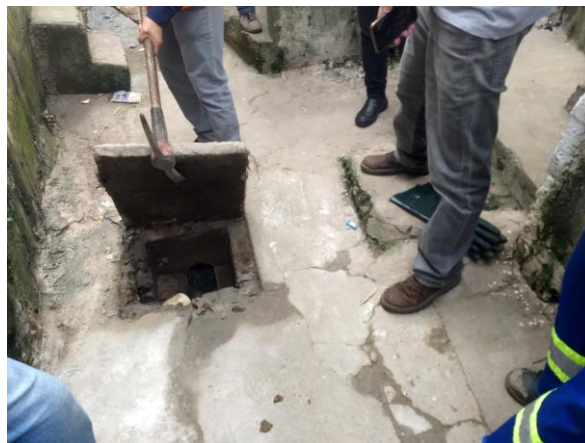
As obras são caracterizadas como soluções não convencionais (métodos alternativos), em função principalmente da inexistência de ruas, mas sim de vielas entre as moradias. Na Figura 02, podem ser observadas redes coletoras, de 200mm em tubulação de PVC ocre, corrugada e encapsulada por concreto, em alguns trechos. Já na Figura 03, observa-se caixa de passagem em viala, em substituição aos poços de visita.

**Figuras 02 e 03: Exemplos de métodos alternativos de coleta de esgoto.**

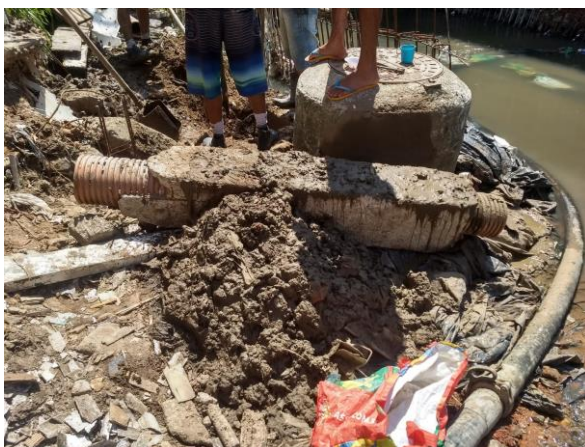
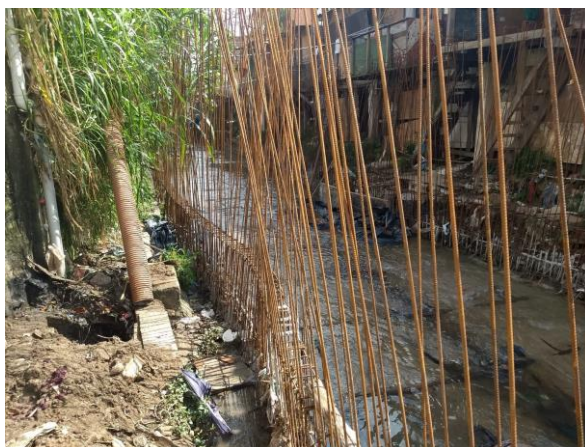
As tubulações situadas às margens do Córrego Águas Espreadas (trecho da comunidade Vietnã), cujas obras foram concluídas em novembro de 2021, estavam danificadas e lançavam quase a totalidade do esgoto coletado no corpo hídrico. Figuras 04 e 05.

**Figuras 04 e 05: Tubulações danificadas.**

Não foi possível verificar todas as causas dos danos às tubulações. Segundo representante do prestador de serviços, por volta de janeiro de 2023, os danos foram ocasionados por obra de contenção e estabilização das margens do córrego e canalização, de responsabilidade da prefeitura do município. Já segundo o operário da obra de drenagem, existiam também falhas construtivas que independiam da obra da prefeitura, tal como possíveis torções da estrutura que suporta as tubulações (em direção ao leito do córrego).

Dessa forma, a agência fez o arbitramento da situação e determinou que independente da responsabilidade objetiva das causas dos danos às tubulações e eventuais ressarcimentos a serem pagos pelo município, havia a necessidade de manutenção das estruturas, por parte do prestador de serviços de saneamento. As Figuras 12 e 13 apresentam os resultados das manutenções corretivas, realizadas no segundo semestre de 2023.

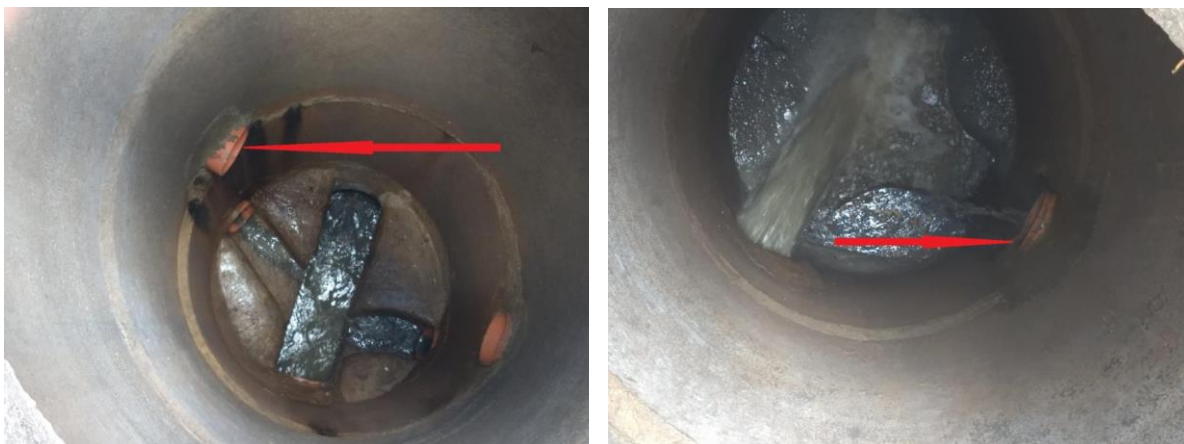
Em decorrência dos danos, a tubulação situada à margem direita do córrego (Figura 06) não desempenhava seu papel de condução do esgoto até o Coletor Tronco Águas Espreadas e ao Interceptor IPI-6, para posterior tratamento.

Já a tubulação da margem esquerda do córrego (Figura 07), possuía volume de esgoto muito pequeno (registro fotográfico efetuado por volta das 11:00, no dia 05/04/2023).

**Figuras 06 e 07: Volume de esgoto coletado na comunidade.**

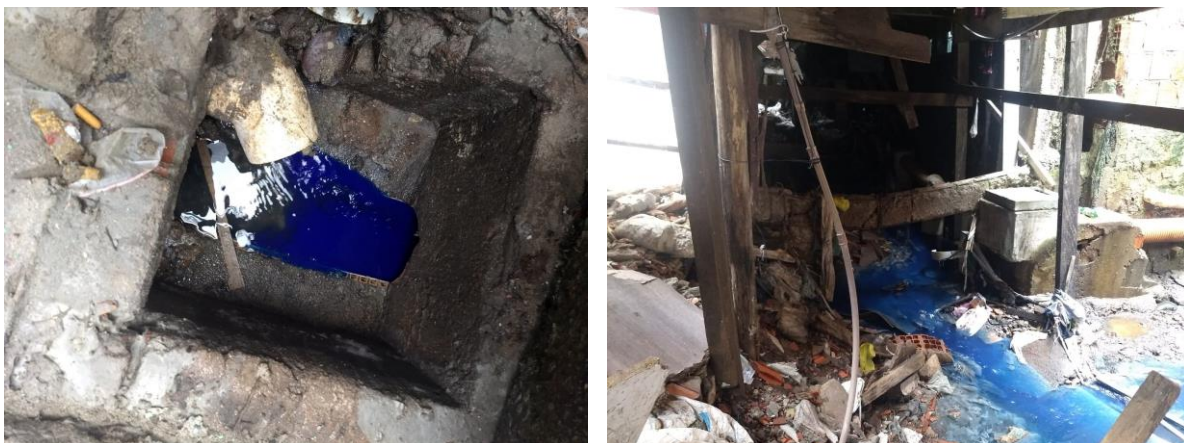
Foi realizado teste de corante (azul) em imóvel escolhido aleatoriamente. Constatou-se que havia ligação de esgoto, bem como caixa de passagem (Figura 08) que recebia o esgoto da residência. Contudo, o esgoto era lançado em um dos afluentes do córrego Águas Espriadas, a menos de 20 metros da residência, em decorrência de dano à tubulação (Figura 09).

**Figuras 08 e 09: Teste de corante azul.**

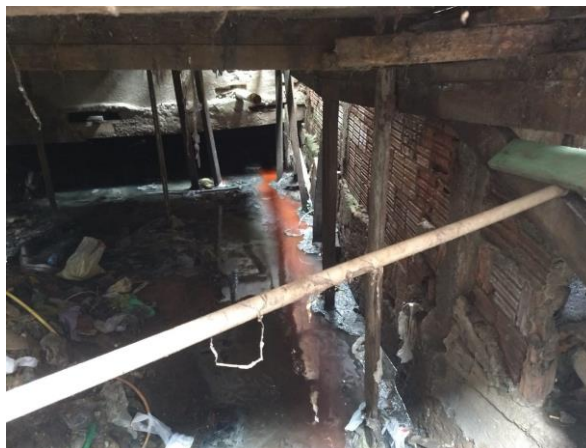
Foi realizado teste de corante (vermelho) em imóvel com Número do Fornecimento 581457374001. Verificou-se que o banheiro da residência se situava em cota negativa, ou seja, em altura inferior ao nível da rede coletora de esgoto da Travessa Nova Cidade. Não foi identificada ligação de esgoto ou rede coletora que atendessem o imóvel. Assim, constatou-se que o esgoto do vaso sanitário era lançado diretamente em afluente do Córrego das Águas Espriadas e que o usuário era cobrado pelo serviço de coleta e afastamento (Figuras 10 e 11).

**Figuras 10 e 11: Teste de corante vermelho.**

A entidade reguladora também determinou a revisão cadastral das ligações de esgoto e para os casos em que houve a cobrança de tarifa e o efetivo pagamento, sem a devida coleta, a devolução dos valores recebidos, em dobro, desde o início da cobrança em 2021. Procedimento acatado pelo prestador.

Adicionalmente, o prestador foi induzido a verificar a viabilidade das conexões ao sistema de coleta e efetivá-las. Atualmente, a agência reguladora aguarda o envio das evidências das ligações executadas para encerramento do processo administrativo.

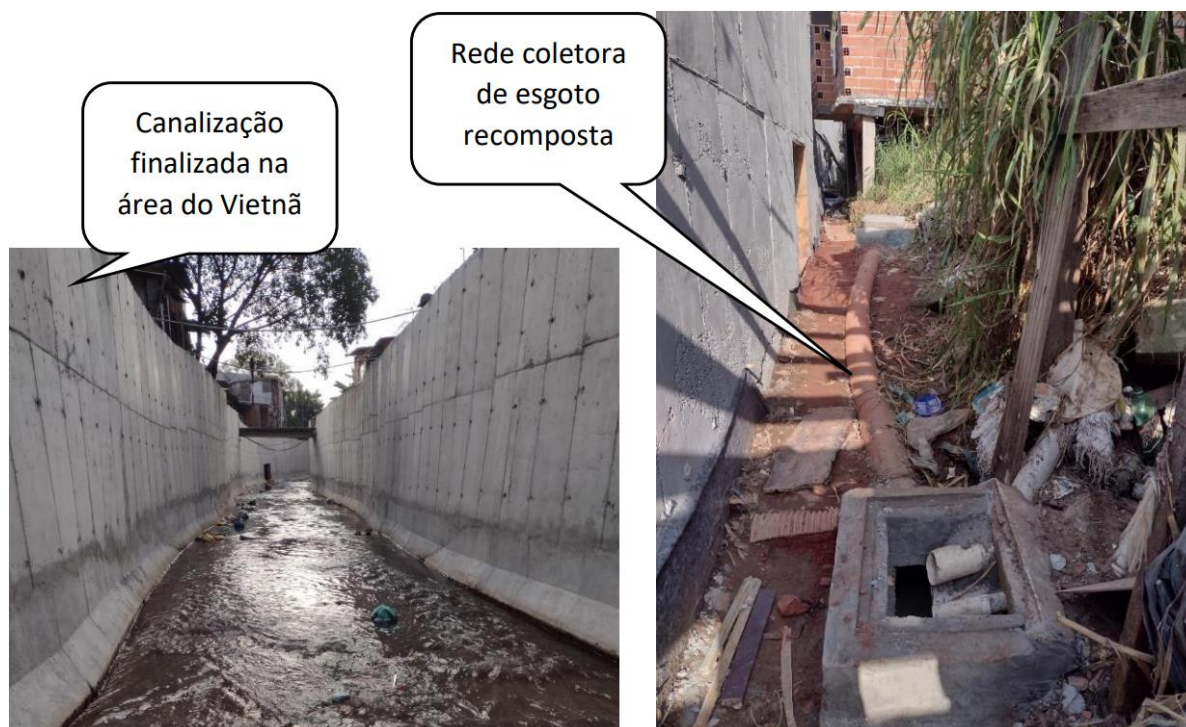
**Figuras 10 e 11: Córrego canalizado e rede coletora recomposta.**
