IV-471 - TRATAMENTO IN LOCO DE RIOS E CÓRREGOS: ANÁLISE DA EFICÁCIA POR MEIO DE ESTUDOS DE CASO.

SIMPÓSIO LUSO-BRASILEIRO
DE ENGENHARIA SANITÁRIA
E AMBIENTAL

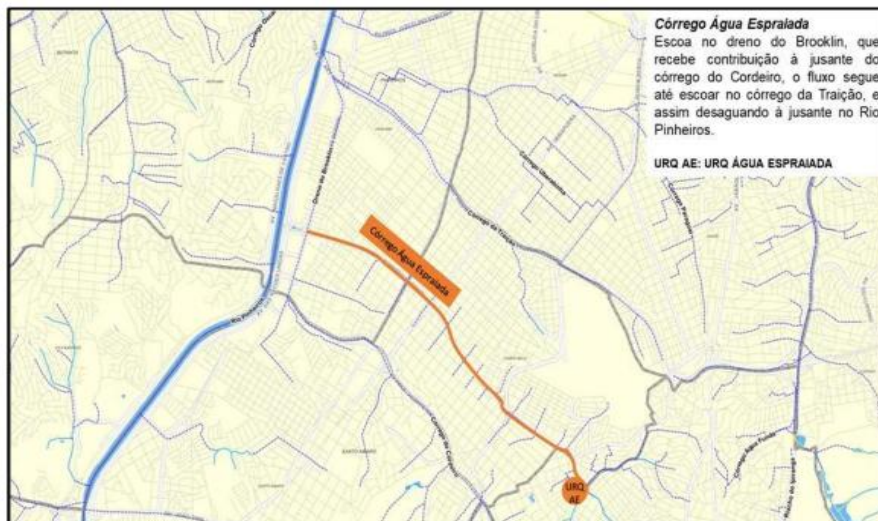
Figura 1 - Contribuições Córrego Água Espreada ao desaguamento Rio Pinheiros

A Figura 1 mostra localização da URQ ÁGUA ESPRAIADA e o curso do córrego água espraiada até o desaguamento no Rio Pinheiros.

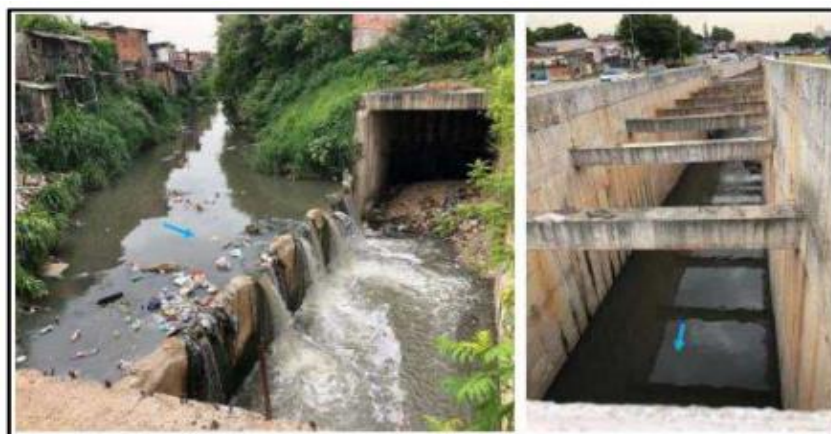
Figura 2 – Córrego Água Espreada

A área circundante ao Rio Pinheiros e seus afluentes representa um paradigma de ocupação urbana desordenada, onde a implementação exclusiva de obras de infraestrutura não é suficiente para garantir a qualidade integral da água (Figura 2). Isso resulta em impactos adversos significativos sobre as comunidades que residem na região e em seus arredores (ECODUE, 2020).

A área enfrenta diversos problemas, como a intensificação do adensamento populacional, ocupando áreas de várzea, dificultando a coleta de esgoto e implantação de infraestrutura urbana, sobrecarregando o meio ambiente local. Além disso, odores desagradáveis são causados pela poluição da água devido à decomposição de substâncias orgânicas, enquanto a baixa velocidade do fluxo das águas propicia o acúmulo de poluentes e contribui para o assoreamento e obstrução do fluxo de água, resultando na degradação do ecossistema do córrego e favorecendo o risco de proliferação de vetores de doenças e inundações.

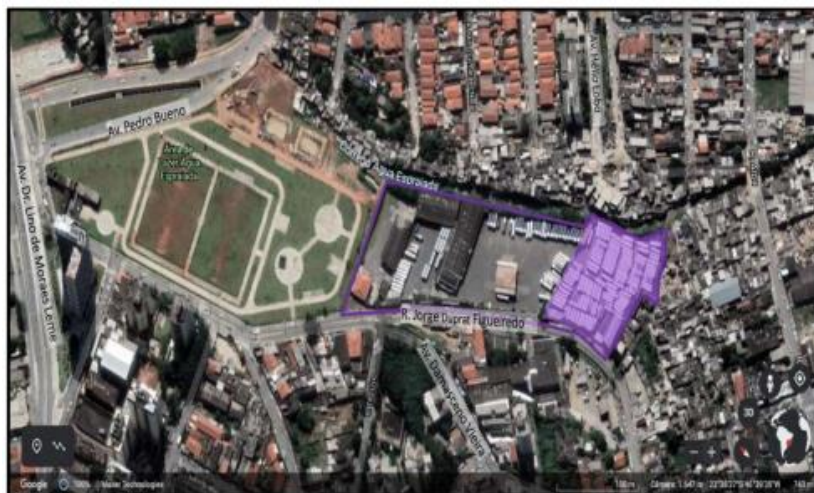
Figura 3 - Mapa indicando a localização da URQ Água Espreada

A Unidade Recuperadora da Qualidade (URQ) Água Espreada, situada no endereço Rua Jorge Duprat Figueiredo, número 367, na região da Vila Paulista, em São Paulo (Figura 3). O propósito principal da

URQ Água Espreada é otimizar a qualidade das águas do Rio Pinheiros, por meio do tratamento de 180L/s das águas do Córrego Água Espreada.

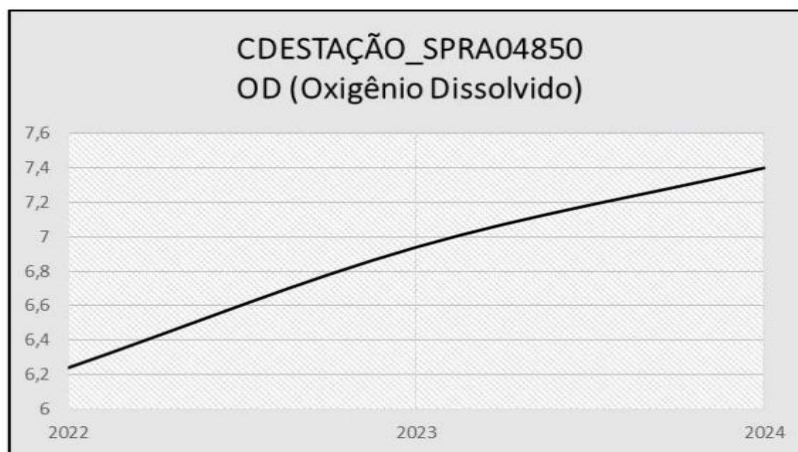
Figura 4 - Comparativo quantitativo Oxigênio Dissolvido CDESTAÇÃO_SPRA04850

Verificou-se uma melhoria significativa nos níveis desse parâmetro ao longo desse intervalo temporal, conforme evidenciado no gráfico subsequente (CETESB, 2024).

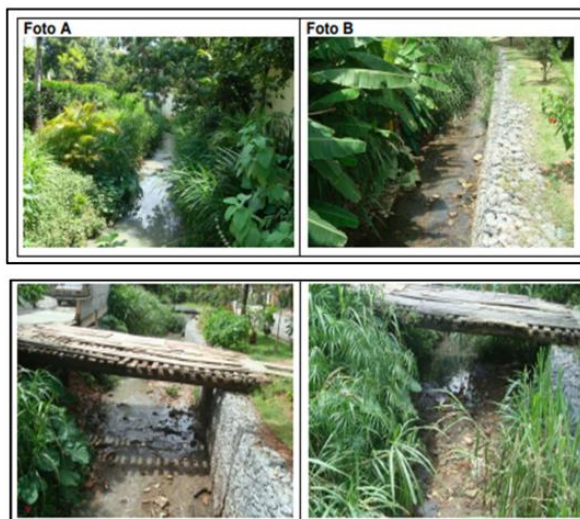
Figura 10 – Antes e depois da implantação da técnica no córrego do Ibiraporã

A implantação de rede coletora nas margens do córrego, para coleta de esgoto doméstico que antes era lançado diretamente no corpo d'água, e a criação do parque linear, aliadas à conscientização ambiental na comunidade local, promovidas pela SABESP, em relação ao córrego Ibiraporã, tiveram um impacto significativo na melhoria da qualidade do córrego. Isso resultou em uma redução considerável da carga poluidora, levando a um processo de recuperação mais consolidado em comparação com o Córrego do Sapé, como demonstrado pela redução da Demanda Bioquímica de Oxigênio (DBO) durante suas análises e monitoramento. O envolvimento ativo dos moradores na limpeza do córrego, principalmente através do controle de resíduos e fiscalização de possíveis despejos inadequados, contribuiu significativamente para a eficácia dessas ações. (Figura 10).

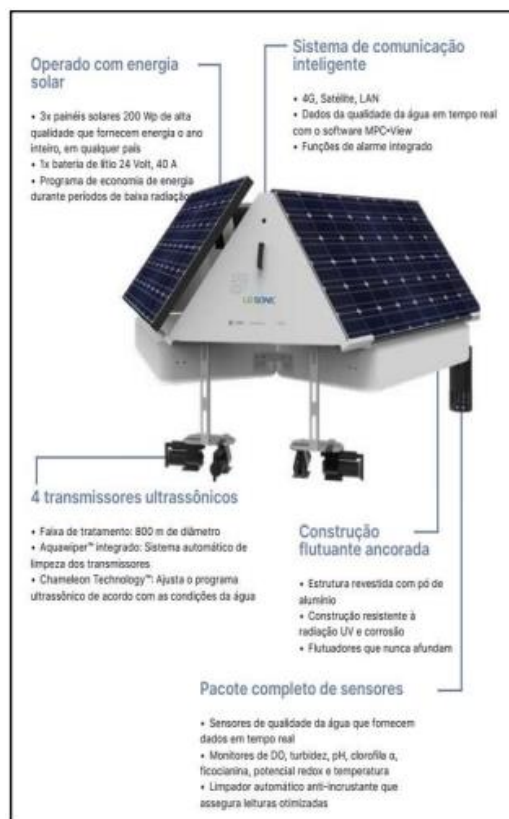
Figura 11 - Modelo utilizado pela CEDAE, MPC-Buoy.
Fonte: LGSONIC (2021).

A CEDAE investiu em uma tecnologia holandesa para resolver o problema com a geosmina, chamada MPC-Buoy, que emite ondas de ultrassom de baixa potência capazes de monitorar e controlar a proliferação das algas, com investimento de mais R\$ 4,3 milhões na aquisição e instalação de oito boias ao longo do sistema lagunar do Guandu. Os equipamentos são carregados por energia solar e contam com software hospedado na web que permite o monitoramento, em tempo real, das condições das lagoas (CEDAE², 2022). A figura 11 apresenta o modelo utilizado pela CEDAE.

O ultrassom cria uma camada de som na parte superior da água. Essa barreira sonora ultrassônica impede que as algas subam à superfície e absorvam luz solar para a fotossíntese – e, conseqüentemente, se desenvolvam. Ao perder a capacidade de flutuação, esses organismos afundam e não encontram condições favoráveis para floração (LGSONIC, 2021).
