I-570 - REDUÇÃO DE PERDAS REAIS NO SETOR DE ABASTECIMENTO BRÁS POR MEIO DE RECUPERAÇÃO DA ADUTORA MIRANTE MOOCA POR MÉTODO NÃO DESTRUTIVO

RESUMO:

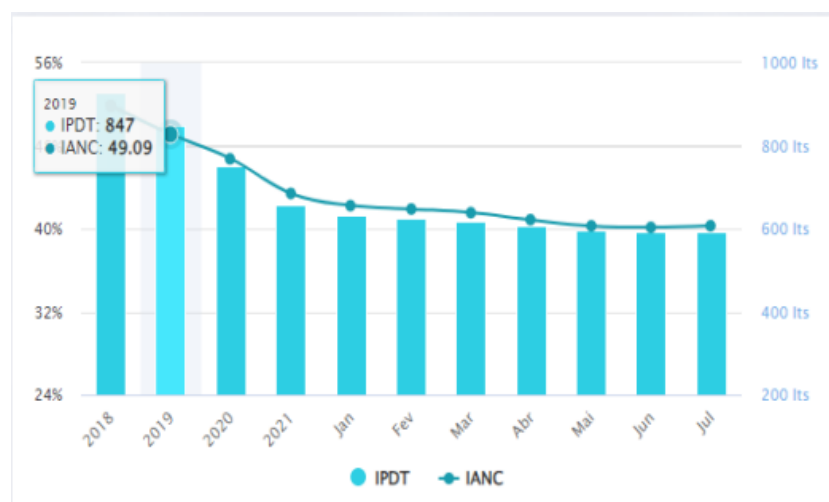
Figura 2 – Indicadores de Perdas – Setor Derivação Brás

Diante desta perspectiva, um dos setores escolhidos, pela visibilidade dentro da empresa, pelos indicadores de perdas apresentados em 2019, foi o setor de abastecimento Brás. Como mostra a figura 1, este setor apresentava índice de perdas total na distribuição (IPDT), em 2019 de 847 l/lig/dia, e para a unidade seria importante trabalhar no setor para reduzir este índice.

O objetivo com todos os trabalhos é alcançar maior eficiência operacional e diminuir este indicador, isso representa redução de custos e maior faturamento para a unidade. Quando falamos que o setor Brás tinha em 2019 um IPDT de 847 litros, conforme figura 1, significa dizer que, naquele ano para cada ligação de água ativa do setor, se perdia por dia, 847 litros de água! Um número astronômico se considerarmos que o setor tem perto de 30.000 ligações ativas.

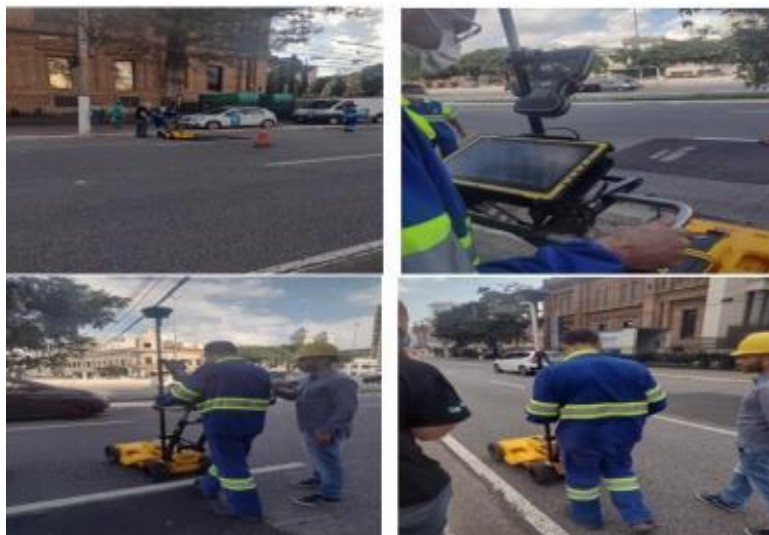
Figura 4 – Investigação de subsolo com Georadar

A princípio cogitou -se em fazer em Furo Direcional (HDD – Horizontal Directional Drilling) entretanto, por se tratar de um subsolo densamente ocupado por outras concessionárias e ressaltamos que um estudo de investigação e mapeamento do solo é feito de forma prévia para verificação destas interferências por georadar, optou-se por usar a técnica de Sliplining que é a inserção de um tubo de menor diâmetro dentro do tubo existente.

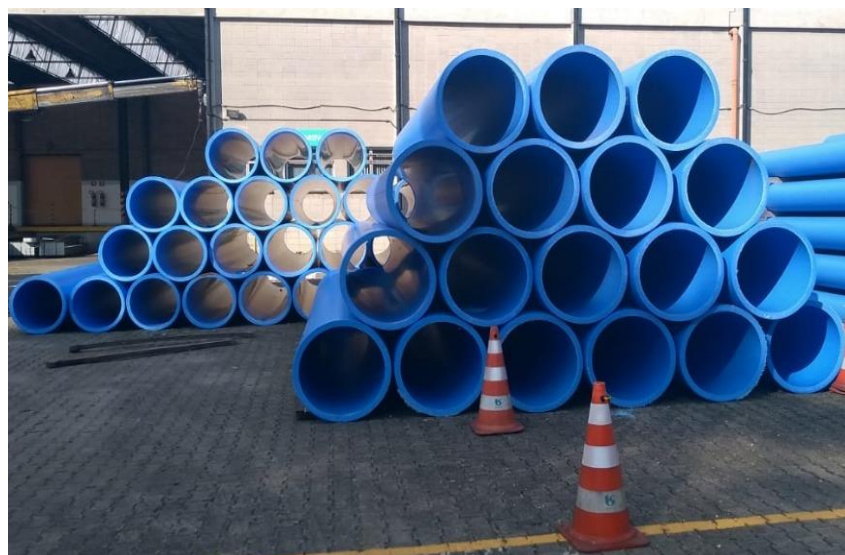
Figura 5 – Tubos em Pead 800 mm usados na obra

Com base no cálculo hidráulico efetuado para o método de inserção Sliplining, a nova tubulação a ser inserida deveria atender aos seguintes padrões operacionais: Tubo Pe 100, de 800 mm com SDR 17 e classe de pressão PN 10 (Kgf/cm²) para atender uma pressão mínima de trabalho de (50 mH₂O+20% para prevenção de transientes) e vazão mínima exigida conforme estudo feito das características do setor.

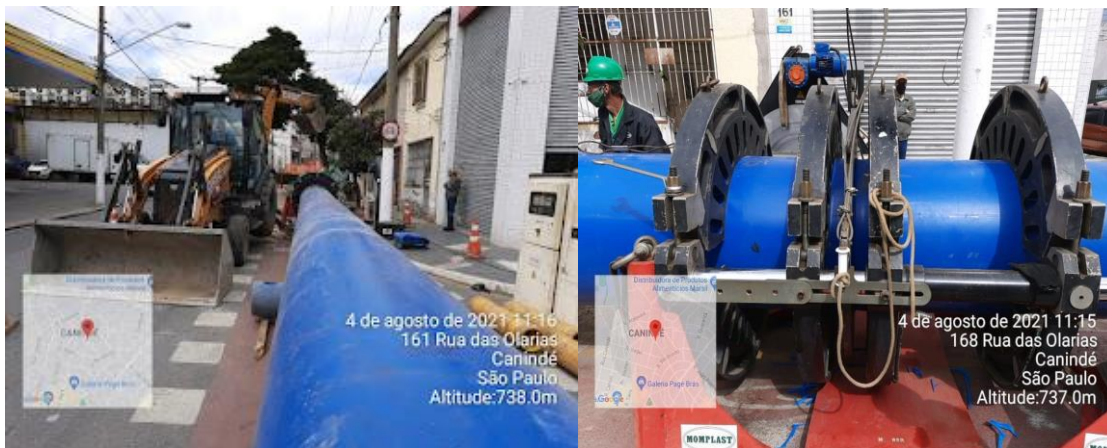
Figura 6 – Soldagens das colunas de 800 mm

Para inserir os tubos foi utilizado uma máquina de furo direcional para a realização do “puxe” da coluna de pead. Essas colunas são a junção das barras de tubo de 6,00 metros através de solda de termofusão (solda de topo) que é a junção dos tubos sem a necessidade de conexão, as barras são soldadas umas às outras com uma máquina de solda específica para este trabalho. Para a inserção das colunas, são abertos shafts de entrada e saída do tubo a cada 400 m aproximadamente, pois devido ao peso da coluna, está é a capacidade que a máquina tem de puxar o tubo, maiores distâncias se tornariam inviáveis com o risco de deformação do tubo devido ao torque.

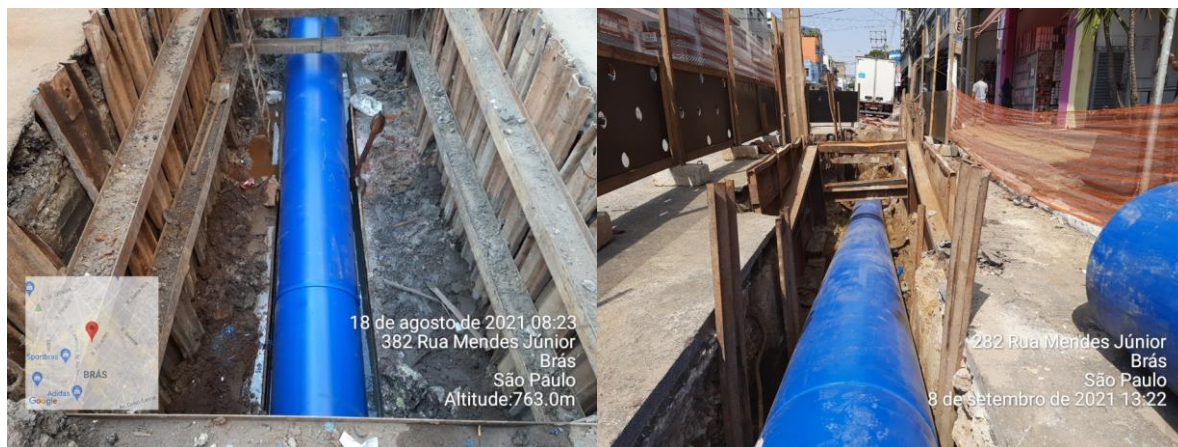
Figura 8- Inserção do tubo de PEAD 800 mm (Sliplining)

O **Sliplining** é um método não destrutivo amplamente utilizado para a renovação de redes de água subterrâneas. Consiste na instalação de uma nova tubulação dentro da tubulação existente, sem a necessidade de escavação (exceto nos pontos de emboque e desemboque da rede) e remoção da estrutura antiga. O processo envolve a inserção de um tubo de menor diâmetro dentro da tubulação existente, utilizando equipamentos especiais. A nova tubulação, geralmente feita de materiais como polietileno de alta densidade (PEAD) ou PVC, é dimensionado para atender aos requisitos hidráulicos e de resistência necessários.

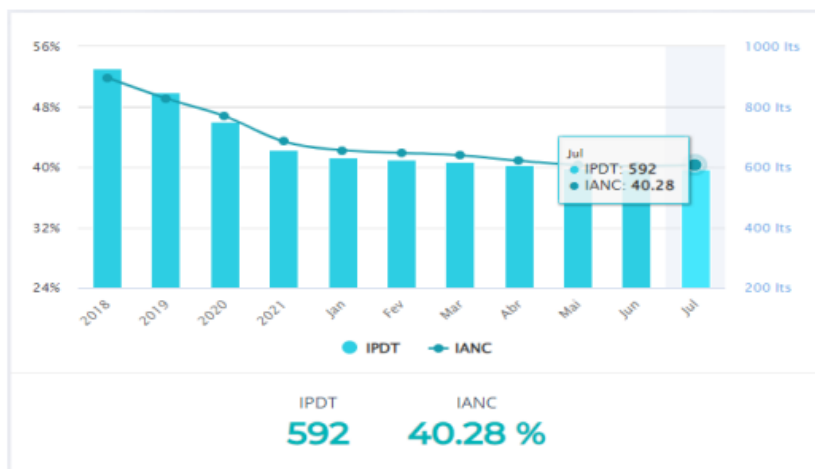
Figura 9- IPDT Setor Brás, julho de 2022

Com o início das obras em março de 2021 já se percebeu uma queda do indicador de perdas que, ao longo do ano de 2021, foi diminuindo e atingiu em julho de 2022 um resultado de 592 l/lig/dia, uma redução de 255 litros quando comparado com 2019, conforme mostra a figura 9.

Para contextualizar, o IPDT é a diferença entre a macromedicação e a micromedicação do setor. A macromedicação é o total de volume que entra no setor e é efetivamente medido no macro medidor de entrada do setor, a micromedicação é a soma do consumo registrado nos hidrômetros dos consumidores finais. A diferença entre o que entra no setor e o que a unidade vende para o consumidor é o indicador de perdas ou seja, o IPDT.

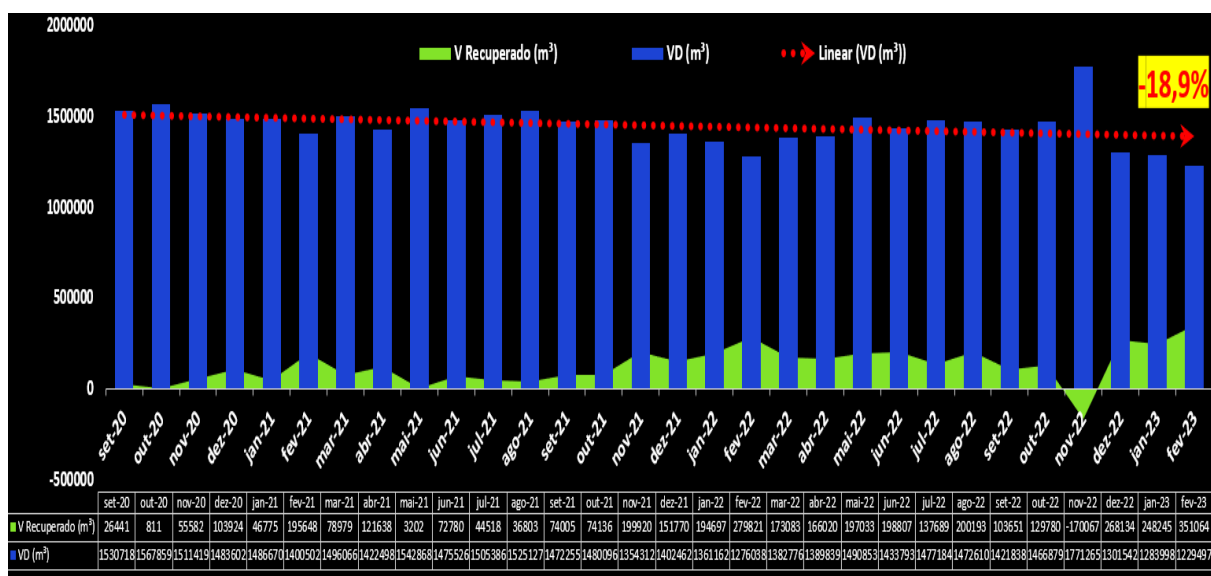
Figura 10 – Redução de Volume Distribuído

Além do IPDT, a unidade também acompanha a redução de volume distribuído (VD) que indica o volume de água fornecido pela Unidade Produtora de Água (MA), quanto menor o VD, mais eficiente se torna o sistema de distribuição. A figura 10, mostra o percentual de redução alcançado entre 2020 e 2023.
