### III-635 - AVALIAÇÃO DO ÍNDICE DE QUALIDADE EM UM ATERRO SANITÁRIO DE RESÍDUOS SÓLIDOS NO SEMIÁRIDO BRASILEIRO

**PALAVRAS-CHAVE:** Gestão ambiental, Aterro sanitário, IQR

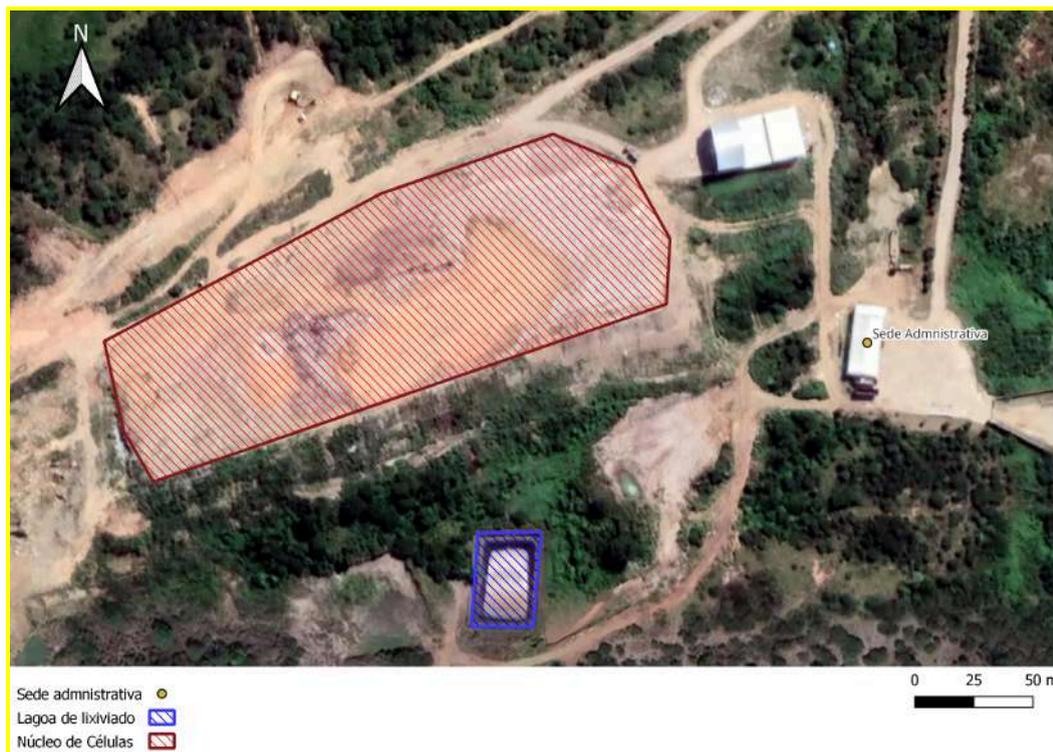
**Figura 1: Localização das células e das lagoas de acumulação do lixiviado**

O Aterro possui um total de três Células para a disposição dos Resíduos Sólidos Urbanos (RSU) que são monitoradas mensalmente seguindo os seguintes critérios: características físico-químicas e microbiológicas das águas superficiais e subterrâneas, características físico-químicas e microbiológicas do lixiviado das Células de RSU, caracterização geotécnica do solo utilizado nas camadas de base, intermediária e cobertura das Células de RSU bem como o controle da densidade *in situ* e a permeabilidade à água do solo das Células de RSU além das concentrações dos gases gerados nos drenos verticais das Células de RSU.

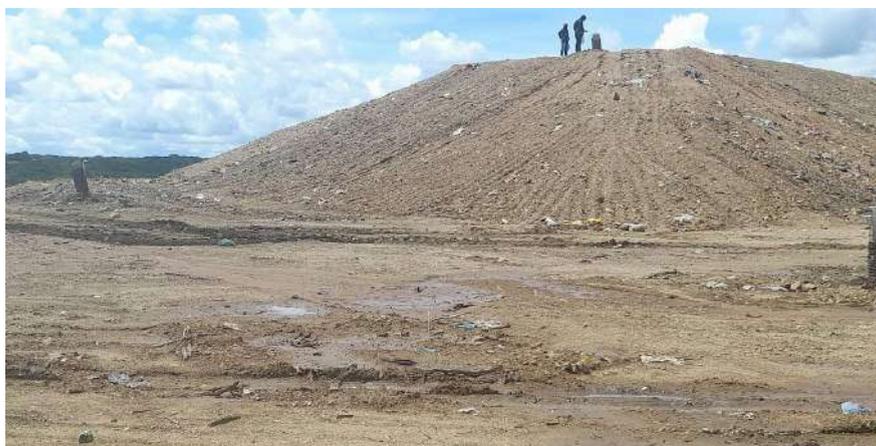
**Figura 2: Dimensão da frente de trabalho da área de estudo e o recobrimento dos resíduos na célula**

Mencionado pelo responsável do Aterro, a frente de trabalho tem dimensão de 10 metros, possibilitando a realização das atividades e circulação das máquinas. Esta dimensão mostrou-se compatível com o volume diário de resíduos sólidos que o aterro recebe (65 toneladas).

O resíduo que chega ao aterro é compactado utilizando uma escavadeira tipo esteira, com a implementação futura de um trator de esteira. No que diz respeito ao recobrimento dos resíduos, é feito diariamente com argila, impossibilitando a proliferação de vetores, odores, entrada de água pluvial na célula e o arraste de materiais leves pela ação dos ventos.

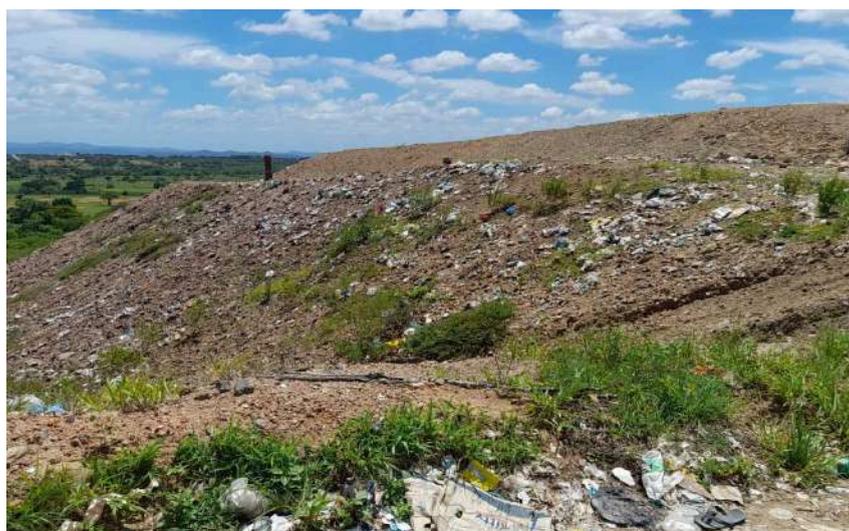
**Figura 3: Célula de resíduos sólidos sem cobertura vegetal.**

Em aterros sanitários, as camadas de cobertura estão sujeitas variações de temperatura e de umidade, além de erosão por água ou vento, por isso, segundo Zaomtaev *et al* (2018), para minimizar os impactos dessas ações após o fechamento das células do aterro, há a necessidade de estabilização do talude mediante o isolamento do maciço de resíduos, com a implantação de um sistema de cobertura final adequado e finalizado por uma camada de solo desenvolvida para o crescimento vegetal nos taludes. Porém, foi possível observar que os taludes que constituem o aterro não apresentam cobertura vegetal por ainda estar em operação, por isso obteve avaliação inadequada no IQR.

Na área de estudo, a cobertura final é realizada utilizando piçarra, uma espécie de rocha semidecomposta, composta principalmente de silte, areia e cascalho. Além disso, foi possível observar que no Aterro ocorre o afloramento de lixiviado e não tem a presença de um piezômetro, dispositivo comumente utilizado para a medição de lixiviado na célula.

Após a obtenção do IQR, é possível observar que a área de estudo apresenta condições adequadas de monitoramento, pois obteve um valor acima de 7. Além disso, os itens que obtiveram nota baixa atribuída necessitam de correções e adequações imediatas para não comprometer o funcionamento e eficiência do aterro.

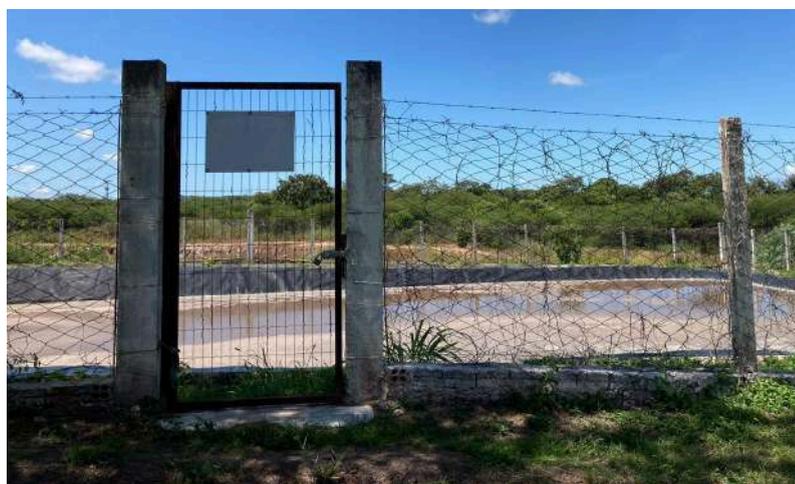
**Figura 4: Lagoa de lixiviado do Aterro Sanitário.**

No aterro estudado, a impermeabilização é realizada utilizando piçarra e argila, também existe a drenagem do chorume, que é um dos elementos constituintes de um aterro sanitário que desempenha importante papel para a proteção do meio ambiente e a garantia da estabilidade do maciço (PFEIFFER e CARVALHO, 2022). O aterro conta com um sistema de drenagem de chorume denominado de “Espinha de peixe”, onde a drenagem ocorre através de drenos principais, coletores e secundários, o material drenado é então direcionado até a lagoa acumulação e evaporação (Figura 4). Nas lagoas de acumulação, são realizadas coletas mensais para análises dos indicadores físicoquímicos e microbiológicos, realizadas pelo grupo de pesquisa responsável pelo monitoramento. Porém, não ocorre tratamento do lixiviado, assim como a drenagem provisória e definitiva de águas pluviais.

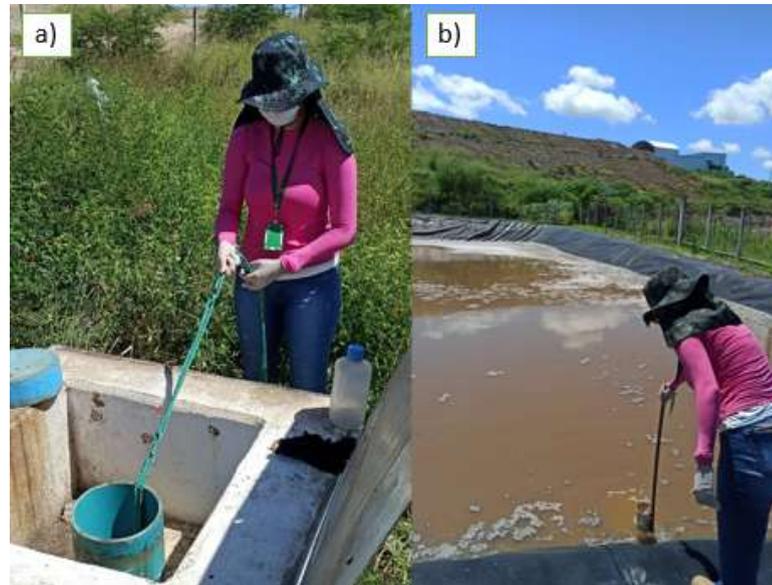
**Figura 5: Monitoramento das águas subterrâneas e da lagoa de lixiviado**

O monitoramento de águas superficiais e subterrâneas é realizado mensalmente sendo coletado amostras em 5 pontos a jusante do aterro, sendo 2 pontos para o monitoramento das águas superficiais e três para o monitoramento de águas subterrâneas. Em relação ao monitoramento geotécnico, não é realizado.

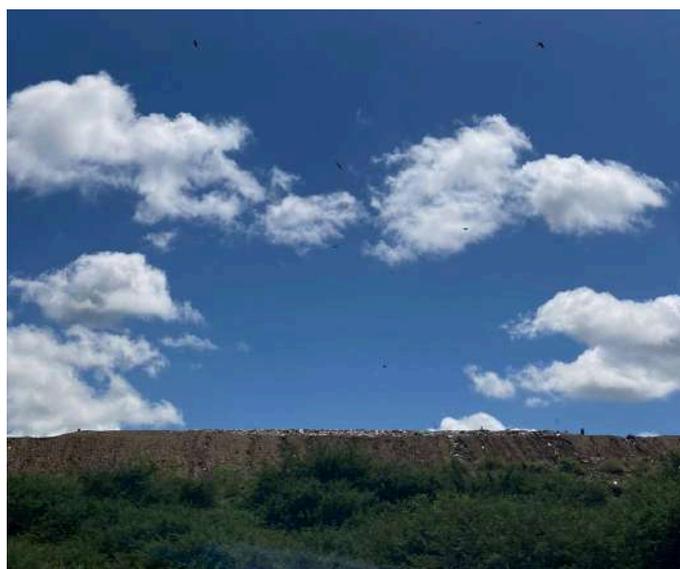
**Figura 6: Presença de urubus na área do aterro**

O aterro tem uma usina de triagem de resíduos, por isso é comum a presença de catadores na área. Também foi possível identificar durante a visita a presença de moscas e animais como gatos e cachorros, assim como odor desagradável e a presença de urubus que eram dispersados utilizando fogos de artifícios.

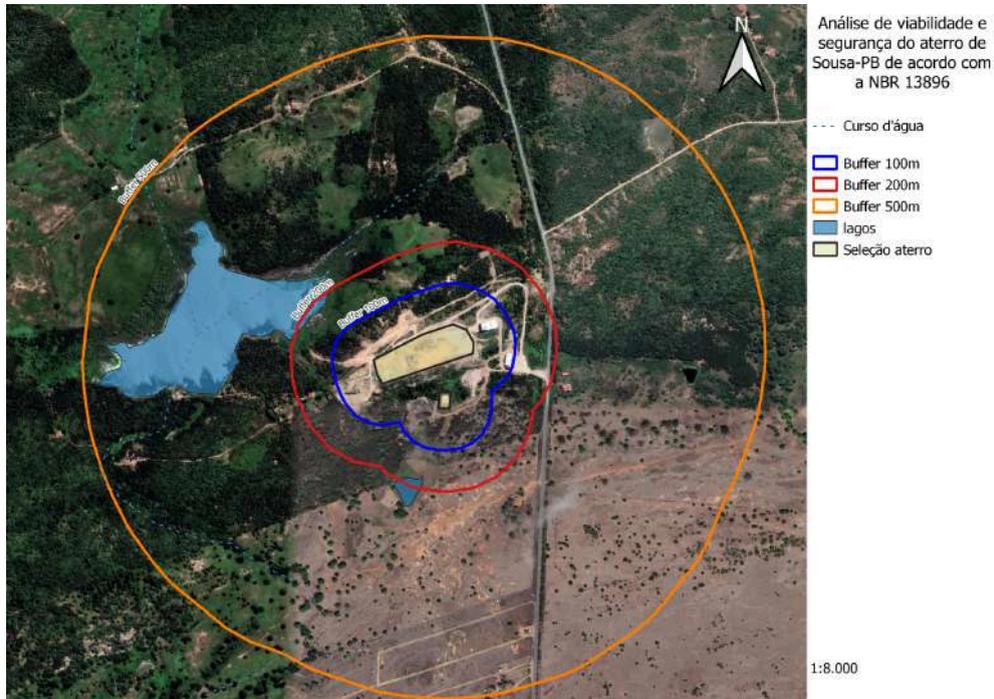
Figura 7: Análise de distância

De acordo com a figura 7, pode-se observar com a aplicação dos buffers, que não existem núcleos populacionais em um raio de 500 metros, porém verifica-se que o aterro está a menos de 200 metros de dois corpos hídricos, este fator vai de encontro com a exigência da norma, não atendendo-a. Quanto à análise de declividade do terreno do aterro, a camada raster gerada demonstra que o aterro está localizado em uma área apropriada nesse quesito com declividade inferior a 30%.
