IV – 071 - BARREIRAS FLUTUANTES PARA CONTENÇÃO DE MACRÓFITAS E PROTEÇÃO DAS CAPTAÇÕES DE ÁGUA EM MANANCIAIS URBANOS NA RMR

RESUMO

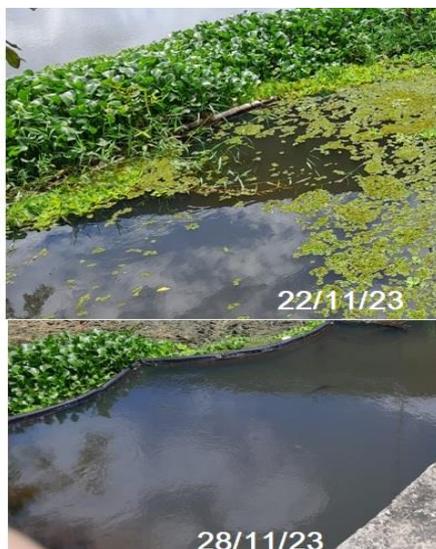
A primeira barreira foi instalada em novembro/2023. Na semana posterior à instalação, já foi perceptível a diferença na paisagem cênica do manancial, comparando o antes e depois da instalação da barreira (Figura 1), sendo perceptível o afastamento das macrófitas e da qualidade estética da água bruta.

Figura 1 - Barreiras de contenção, na captação 1, antes e após instalação. Fonte: Autor (2023)

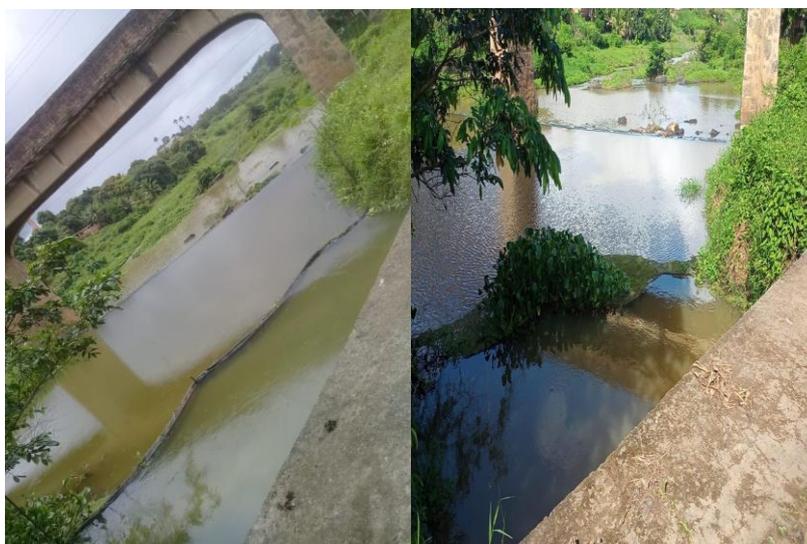
Figura 2 - Barreiras de contenção, na captação 1, período de chuvas fevereiro de 2024 (esquerda) e maio de 2024 (direita). Fonte: Autor (2024)

É possível avaliar que com o nível do Rio Capibaribe mais elevado, neste período de chuvas, as macrófitas foram carreadas, e as poucas plantas remanescentes, as barreiras flutuantes conseguiram manter a retenção, bem como, acompanharam a elevação do Rio, através do ajuste nas laterais por uma roldana (Figura 2).

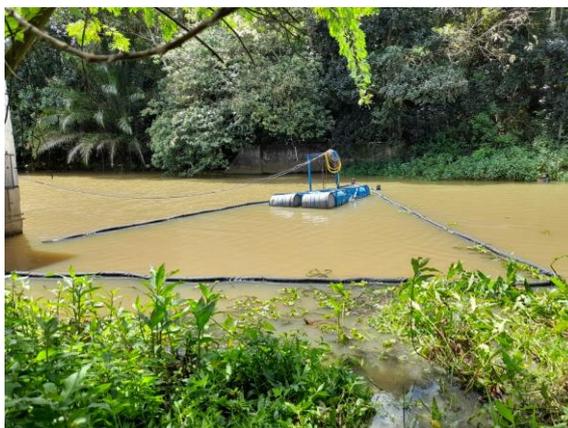
Após instalação das barreiras, em dezembro/2023 (Figura 3), não houve mais registros de paralisações e ocorrências de obstrução.

Figura 3 - Barreira de contenção na captação 2. Fonte: Autor (2024)

Existem os desafios de manutenção das barreiras em períodos de cheia, tendo em vista que a vazão dos rios aumenta e a velocidade da água e da correnteza pode promover o arraste das barreiras, mesmo havendo a ancoragem e fixação das mesmas em diversos pontos ao longo das captações (Figura 3), sendo um ponto a ser observado ao longo do tempo.

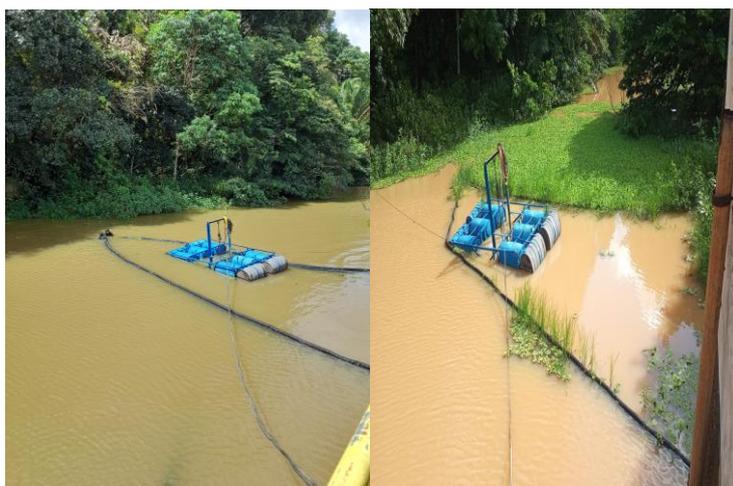
Figura 4 - Barreira de contenção na instalação (dezembro/23) e atualmente (maio/24). Fonte: Autor (2024)

Observa-se que as barreiras contiveram as macrófitas, vindas arrastadas pelo curso de água evitando o arraste do flutuante e a tomada do mesmo pelas plantas aquáticas, preservando o entorno do flutuante da obstrução por resíduos. É importante sempre realizar o manejo e a movimentação da barreira, favorecendo o arraste das plantas sem causar danos ao equipamento.

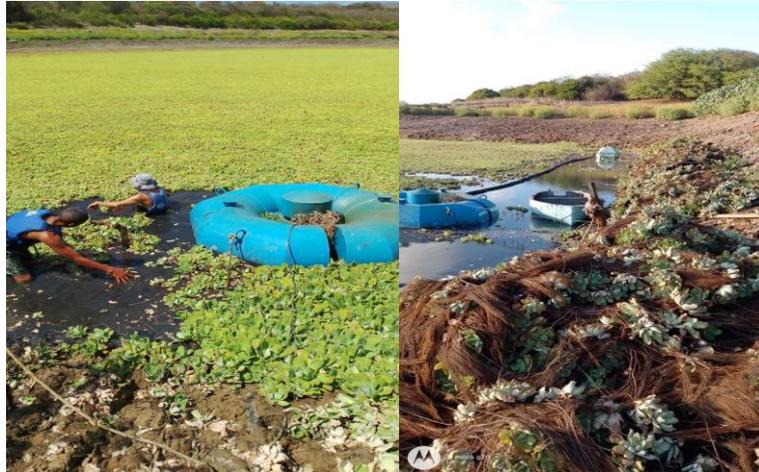
A instalação das barreiras em captação a fio d'água no açude, captação 3, demandou mais tempo, tendo em vista a necessidade de manejo, considerando a quantidade de macrófitas tomando a superfície do manancial.

Figura 5 – Manejo de macrófitas na captação 3 e detalhe da biomassa removida. Fonte: Autor (2024)

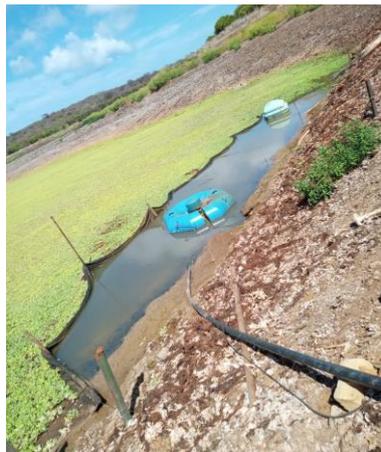
Figura 6 - Barreiras instaladas na Captação 3. Fonte: Autor (2024)

A instalação da barreira flutuante na captação a fio d'água no açude, captação 3, foi concluída em janeiro de 2024 (Figura 5), sendo possível observar o espelho de água clarificado, no momento, o manancial estava com baixo nível de acumulação, sendo necessário o afastamento das barreiras e dos flutuantes às margens do açude na tentativa de captação da água remanescente mais ao fundo.

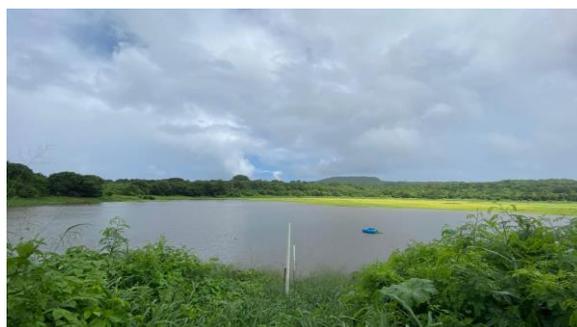
Figura 7 - Barreiras desinstaladas na Captação 3 (maio/24). Fonte: Autor (2024)

Com a retomada do ciclo chuvoso, a partir de abril de 2024, o açude aumentou o volume, carregando as macrófitas e ficando com a superfície mais livre de plantas, sendo as barreiras temporariamente guardadas para reinstalação no período de estiagem.
