DESVENDANDO A TURBULÊNCIA: SIMULAÇÃO CFD DE FLUXO EM RESERVATÓRIOS

Em 2021, foi realizada uma investigação na área da Caixa de Passagem 01 (CP 01) do Sistema Coletivo do Agreste (SCA), localizado no Olho d'Água Grande – AL, devido a um vazamento de água no local, o qual em inspeção foi diagnosticada como causa as patologias encontradas na região do fundo do reservatório, abaixo do tubo de saída. Logo, foi realizada uma recuperação estrutural durante a parada programada, porém o desafio era descobrir qual o motivo do surgimento de patologias apenas abaixo do tubo de saída, sem ser necessário mais uma parada no sistema.

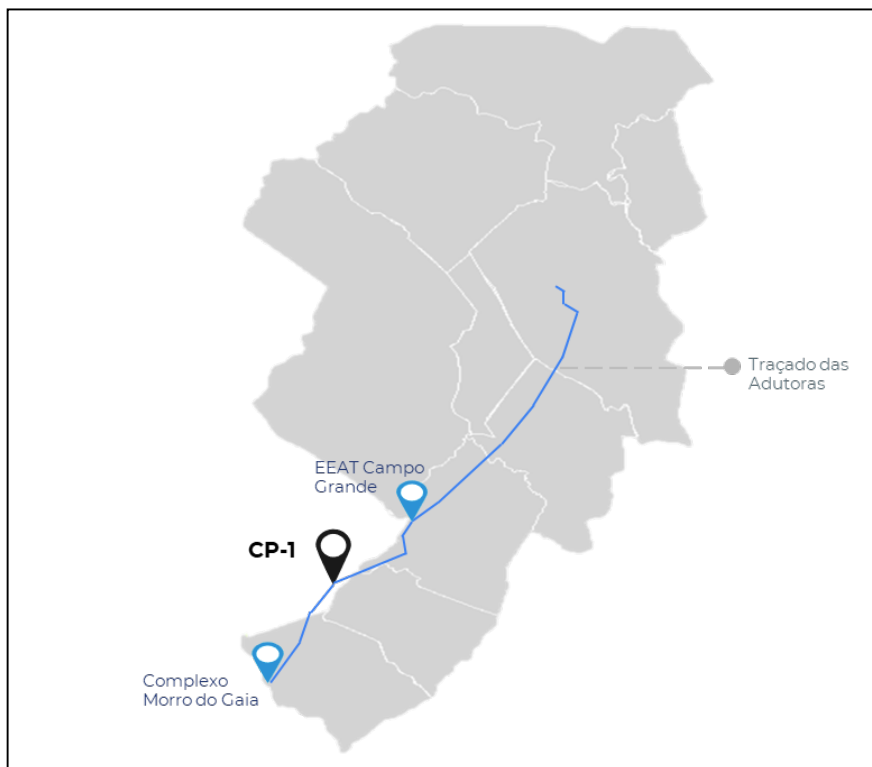
Figura 2 – Mapa do Sistema Coletivo do Agreste.

O Sistema Coletivo do Agreste (Figura 2) inicia na captação bruta às margens do Rio São Francisco, na cidade de São Brás em Alagoas. A unidade chamada de Complexo Morro do Gaia, além de captar a água também realiza o tratamento em duas estações (ETA 01 e 02), com capacidade de 2.250 m³/h. Em seguida a água tratada é levada para as Estações Elevatórias de Água Tratada (EEAT 01 e EEAT 02), que possuem a função de bombear a água e a conduzir através das adutoras de 450 mm (construída em 1974 em ferro fundido) e 600 mm (construída em 1990 em aço carbono) até a caixa de passagem 1 (CP-1). As caixas de passagem (Figura 3) por sua vez, tem a finalidade de reservar para transferir a água através da gravidade até a Estação Elevatória de Campo Grande, que a seguir leva água tratada até o município de Arapiraca-AL por meio de duas adutoras de 400 mm e 600 mm.

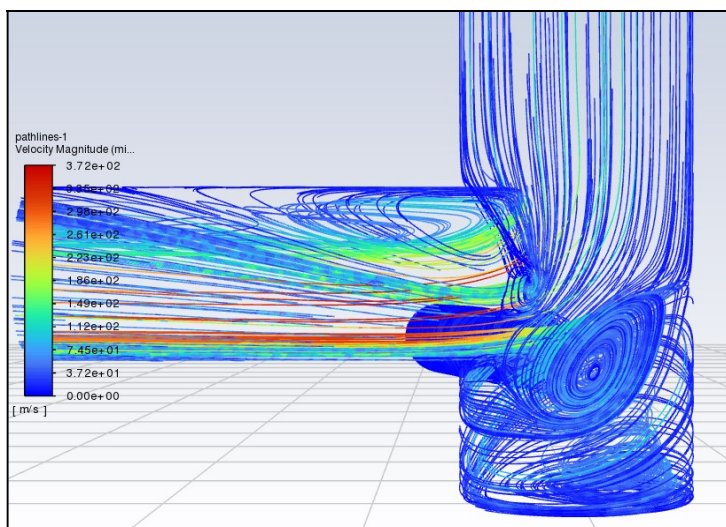
Figura 8 – Vórtices na simulação.

A segunda simulação utilizou o nível máximo de água que o reservatório receberia para calcular a pressão máxima que o escoamento dos fluidos causariam na estrutura. Após a obtenção dos resultados foi encontrado, especificamente na localização do início do tubo de saída até o fundo da estrutura, a existência de vórtices (Figura 8), os quais se caracterizam por ser um movimento de rotação em espiral, devido a geometria do reservatório caracterizada por apresentar formato cilíndrico e tubo de saída com saque para o interior da estrutura.
