087 - IMPLEMENTAÇÃO DE SENSORES IOT PARA MONITORAMENTO DE MOTORES E BOMBAS EM UMA EMPRESA DE SANEAMENTO: UMA TRANSIÇÃO PARA MANUTENÇÃO PREDITIVA

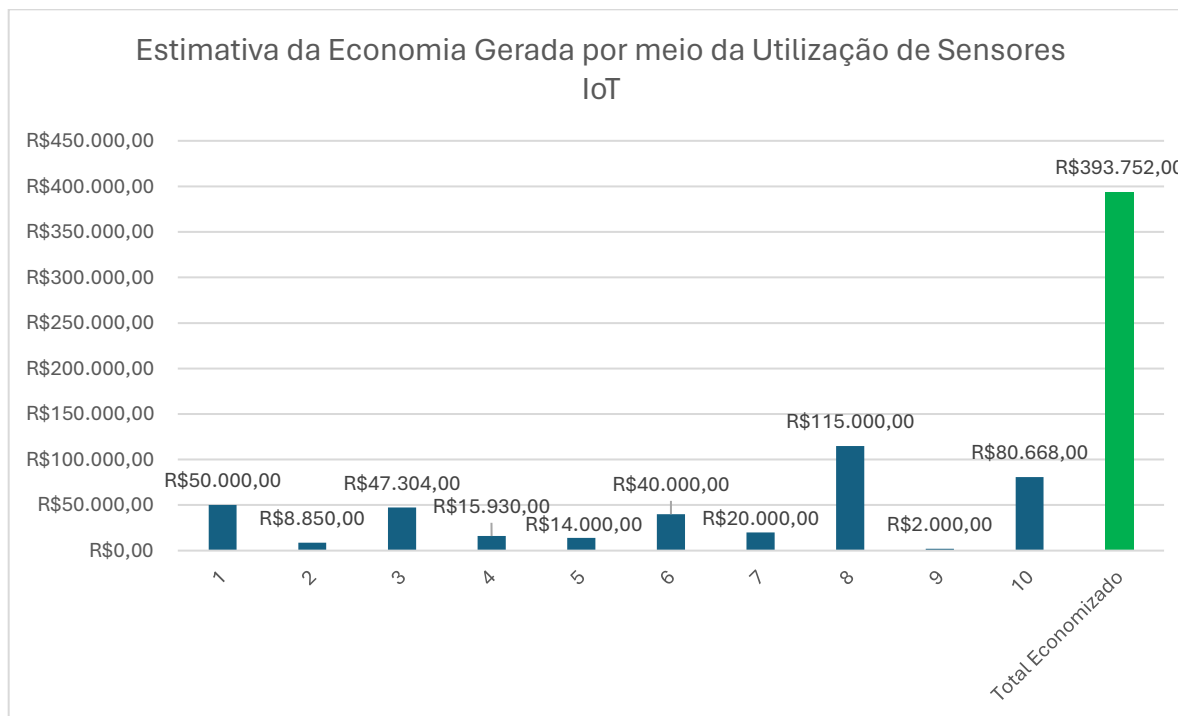
Figura 2: Ilustração da Estimativa da Economia Gerada por meio da Utilização de Sensores IoT

Em alguns casos, para levantamento dos custos evitados, foram levados em consideração problemas anteriores que desencadearam prejuízos financeiros por não poder antecipar as falhas, como por exemplo abaixo na tabela 2 os itens 1, 6 e 10 no qual com a utilização da tecnologia foram evitados problemas similares que ocorreram no passado e geraram custos consideráveis para a resolução.

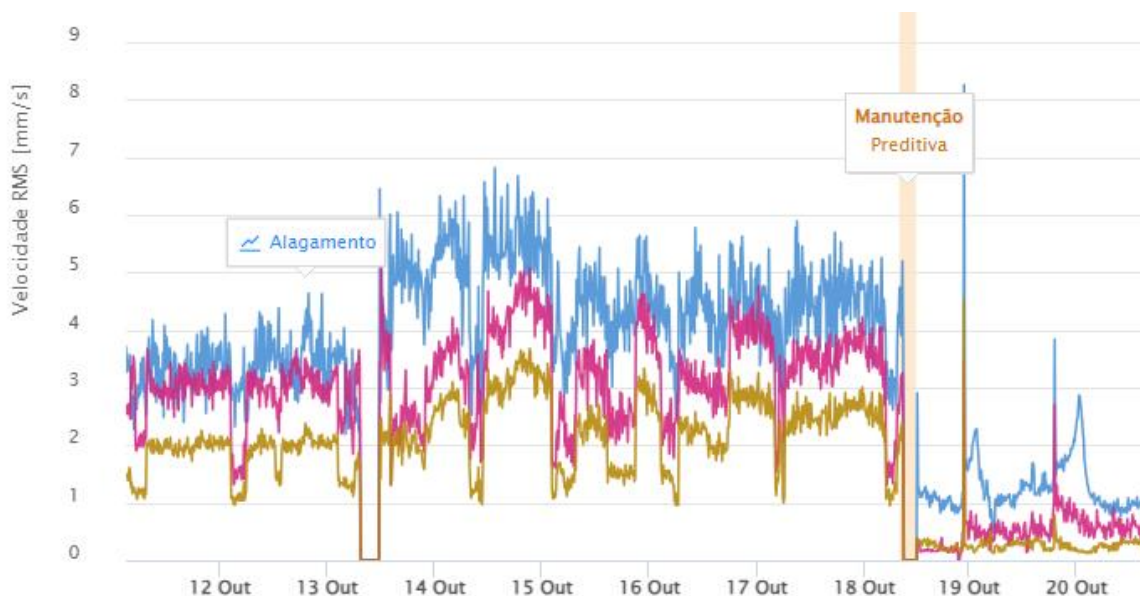
Figura 3: Histórico de vibração do motor do booster que sofreu alagamento, após a intervenção na faixa destacado em amarelo as condições voltaram ao normal.

Por fim, outro fato interessante foi em relação ao item 5 da tabela 2, o qual foi evitado um desabastecimento em um bairro inteiro. No caso em questão o sistema enviou um alerta de altos níveis de vibração em um pequeno motor de um booster, ao enviar uma equipe ao local, foi constatado que um dreno de água entupiu e causou alagamento do local, a situação poderia comprometer o abastecimento da população já que se não fosse identificado a água iria atingir a caixa de ligação do motor elétrico, infiltrar em seu interior e provocar uma queima. Como foi identificado antecipadamente, em poucos minutos a equipe resolveu o problema, mesmo precisando realizar a troca dos rolamentos do motor, foi possível programar em uma data conveniente.

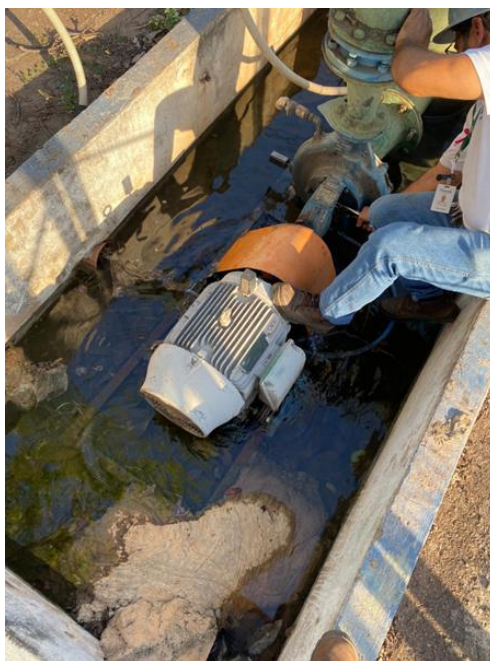
Figura 4: Imagem do alagamento no booster.

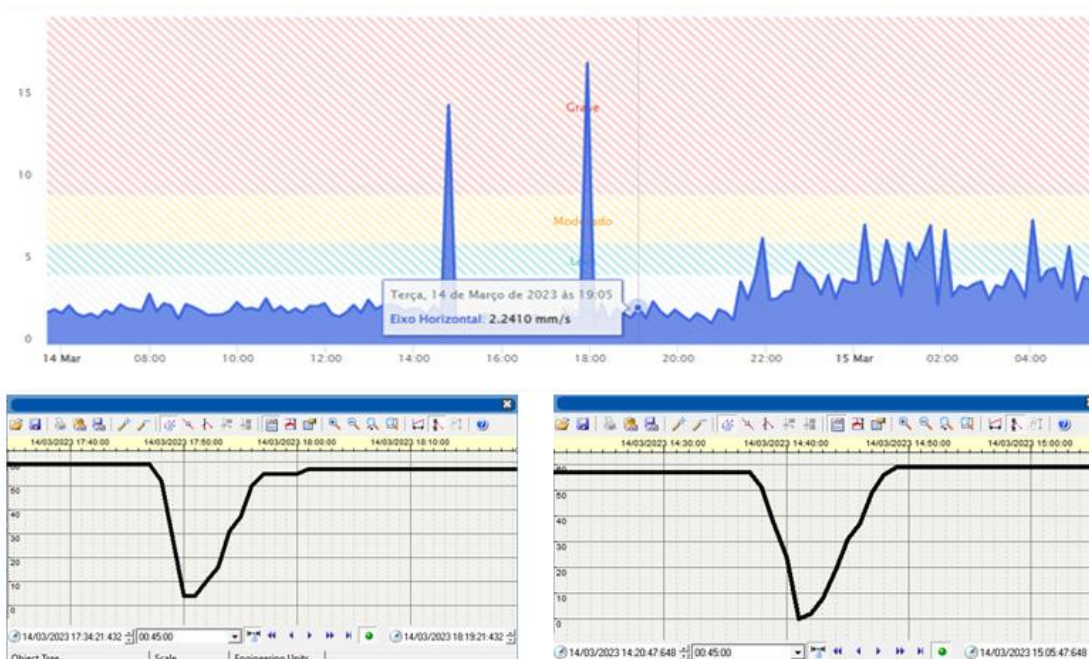
Abaixo na figura 4 temos um exemplo do que foi mencionado acima, o primeiro gráfico temos dois picos em azul, gerando um aviso de alta vibração já em um nível grave. Quando é analisado o gráfico de frequência de funcionamento do equipamento, vemos dois vales conforme os retângulos em cinza abaixo na figura 4 em que a linha preta permanece constante em 60Hz e em determinado momento cai para níveis próximos de zero e logo voltam em níveis normais. Ao cruzar informações tanto os picos no gráfico azul quando os vales dos gráficos em cinza acontecem no mesmo intervalo de tempo, desta forma, podemos observar que o desligamento e desaceleração do bombeador influencia diretamente nos níveis de vibração.

Figura 5: Exemplo de insight gerado no qual após análise identificou que era resultado de partidas e paradas do equipamento.

No decorrer do tempo, durante o amadurecimento do uso da nova tecnologia, possibilitou um conhecimento mais aprofundado das características e operações dos sistemas, de forma que se passou a entender, como por exemplo a mudança de rotação de um motor, partidas e paradas dos equipamentos interferem nos níveis de vibração, como abaixo na figura 4 em que o sistema gerou um alarme, ao analisar verificou-se que se tratava de intervalos entre funcionamento e paradas dos motores. Desta forma gerou um aprendizado e entendimento para a equipe de como os seus sistemas funcionam. Cruzando dados do sistema supervisorio da unidade como o de intervalos de funcionamento, alterações de vazões e mudança de rotação juntamente com dados de vibração e temperatura dos equipamentos foi possível analisar de melhor maneira as características do funcionamento e como alterações de rotação e paradas interferem no conjunto.

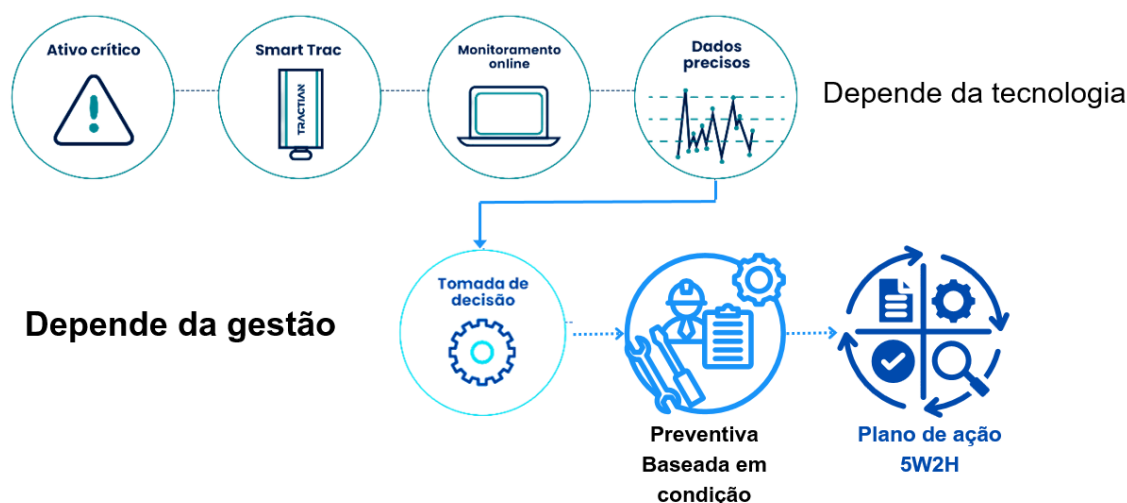
O processo começa com a identificação de um ativo crítico, seguido pela coleta de dados através do sensor inteligente e o monitoramento on-line. Esses dados são então analisados pela Inteligência Artificial (IA) para fornecer informações precisas e acionáveis. Após a coleta e análise dos dados, a gestão entra em ação. É nesta etapa que a tomada de decisão se torna essencial. A partir dos dados fornecidos, a equipe de PCM pode determinar as ações preventivas baseadas em condição, garantindo que intervenções sejam feitas antes que ocorram falhas significativas. O planejamento dessas ações é estruturado através do plano de ação 5W2H, que detalha o que será feito, por que, onde, quando, por quem, como e quanto custará. Este método sistemático garante que todas as ações sejam bem planejadas e executadas de forma eficiente, melhorando a manutenção e a gestão dos ativos da empresa.

Figura 7: Esquema representando o que depende da tecnologia e o que depende da gestão do PCM.
