## IV-011 - AVALIAÇÃO DE NASCENTES NA BACIA HIDROGRÁFICA DO RIBEIRÃO JOÃO LEITE

Com a barragem para abastecimento de água do Ribeirão João Leite no município de Goiânia, capital do estado de Goiás, intensificou-se a preocupação com a qualidade e quantidade da água deste manancial. Apesar de serem realizadas ações de preservação e recuperação, não abrangeram todas as nascentes dos córregos afluentes do Ribeirão João Leite. Adotou-se metodologia de visitas “*in loco*”, visualizando parâmetros ambientais. Os resultados demonstraram que o desmatamento e a erosão destacaram-se. Fatores influenciam diretamente na qualidade e quantidade da água que, por conseguinte poderão influenciar na vida útil da barragem em questão, inclusive a diminuição de seu volume pelo cessamento de afloramentos de água.

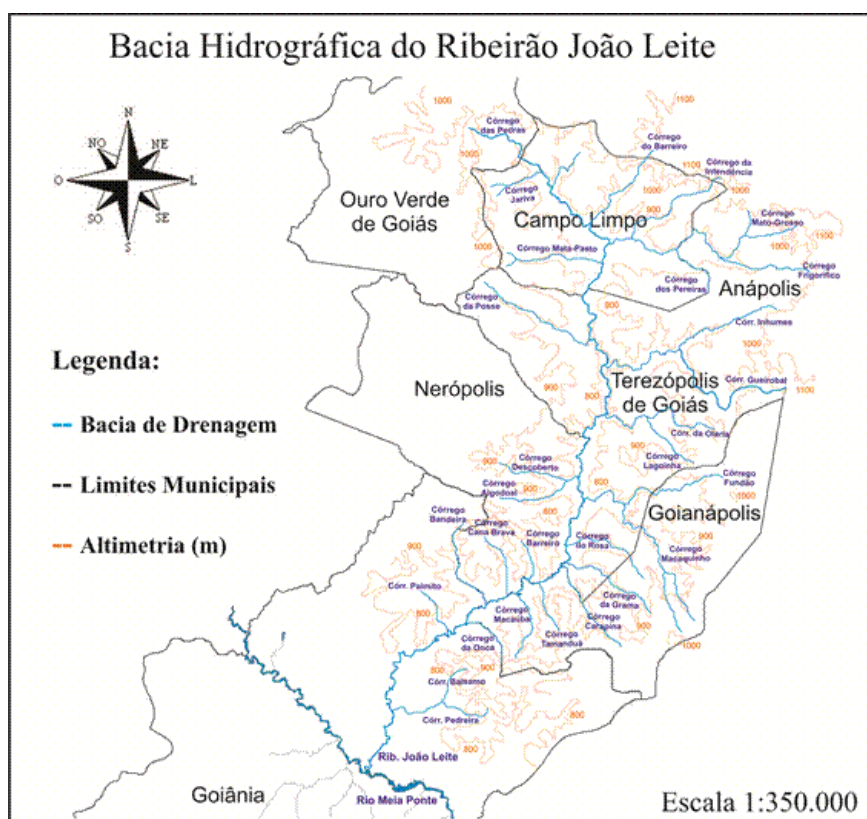
A Figura 1 demonstra a bacia hidrográfica do Ribeirão João Leite, a altimetria da região assim como os territórios municipais. Ao extremo noroeste do Estado, localiza-se a cidade de Ouro Verde de Goiás, onde se apresenta o conjunto de cabeceiras formando o Córrego das Pedras. Estas são o ponto montante extremo da Bacia e forma o primeiro afluente de toda a rede de drenagem. Já a última nascente considerável de toda esta rede afluente, forma o Córrego Descoberto, localizado no interior do Parque Altamiro de Moura Pacheco, após o deságue deste último corpo hídrico, o Ribeirão João Leite forma a grande massa de água acumulada por causa da barragem, e transcorrendo-a tem-se por fim o seu encontro no seu efluente Rio Meia Ponte.

**Figura 1: Bacia Hidrográfica do Ribeirão João Leite: hidrografia, altimetria e territórios municipais.**  
Fonte: Mapas Cartográficos do Sistema Estadual de Estatística e de Informações Geográficas de Goiás SIEG – GO, 2011.

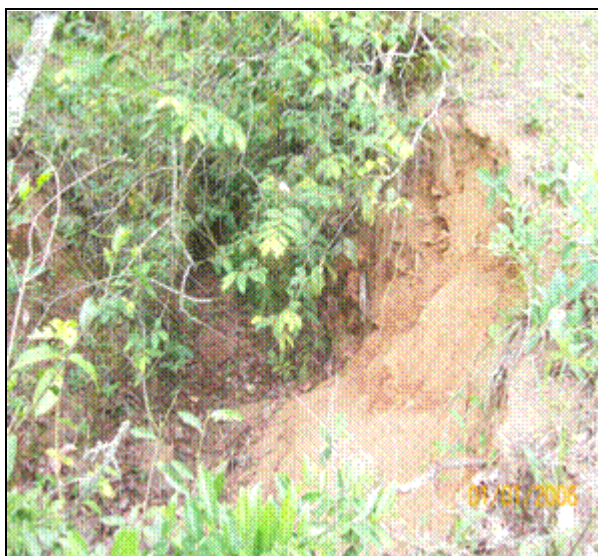
**Figura 6: Erosão visualizada na Nascente 02.**

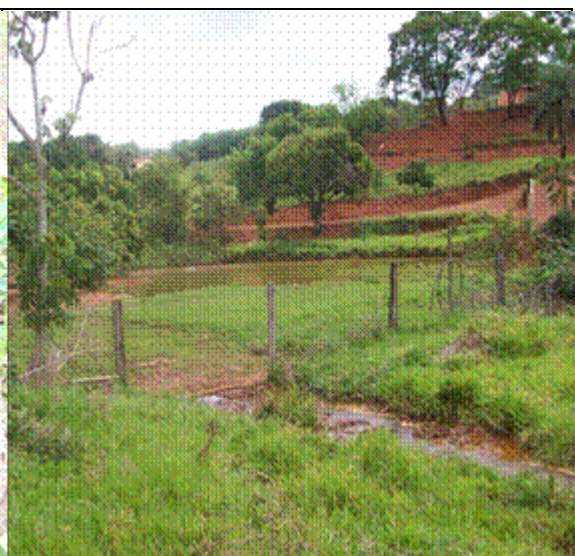
Exatamente sobre o ponto de afloramento da água há manejo do solo na nascente 03 formando barramento (Figura 7), e mais a jusante em outras nascentes, quando o córrego passa por propriedades particulares já se vêem barramentos bastante próximos, ou seja, sobre o local de APPs.

**Figura 7: Nascente 03 está sob um barramento, ausência de APP e ao fundo se vê erosão e estrada.**

Uma solução a se tomar quanto aos barramentos, é através do licenciamento ambiental consistente na outorga d'água destes usos. Tal medida gera conhecimento ao órgão ambiental aumentando conseqüentemente o controle sobre as intervenções humanas geradas, também proporciona a fiscalização e maiores exigências de um manejo por medidas técnicas competentes para a redução do impacto no recurso hídrico trabalhado. Quanto à presença de vegetação, propriamente com o licenciamento serão exigidos o cumprimento das leis de manejo com a vegetação, com o solo e com todas as outras ações para se recuperar e posteriormente preservar toda a cadeia de drenagem.

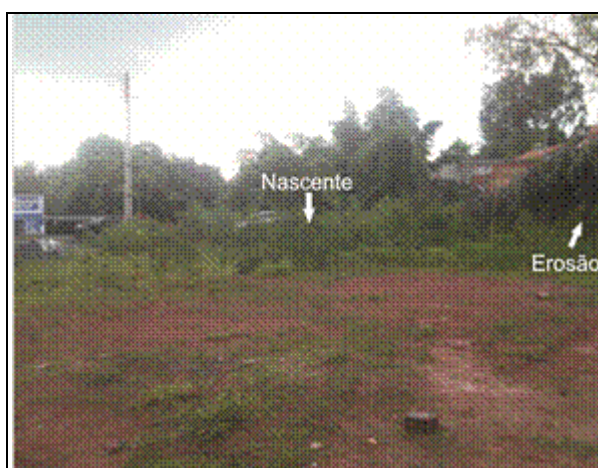
Grandes partes das áreas de contribuição estão urbanizadas (Figura 8 e 9), fato que gera impacto significativo na nascente e consiste na impermeabilização do solo. Isso reduz a recarga do lençol freático, abaixando-o seu nível que, por conseguinte diminui a vazão de afloramento. Outra questão impactante identificada é a contaminação por esgoto clandestino na drenagem. A vegetação local é reduzida devido ao desmatamento, dificultando a infiltração no solo das águas pluviais.

**Figura 8: Nascente 05, área semelhante a um lote de esquina, completamente desmatado, erodido, praticamente impermeabilizado e com presença de lixo.**

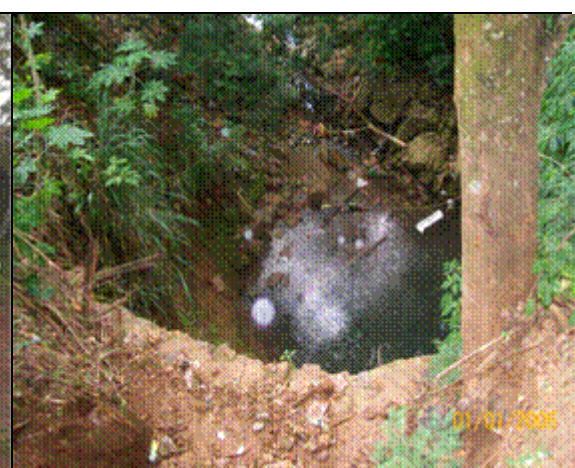
**Figura 9: Nascente 04, área bastante erodida, praticamente impermeabilizada e com presença de lixo.**

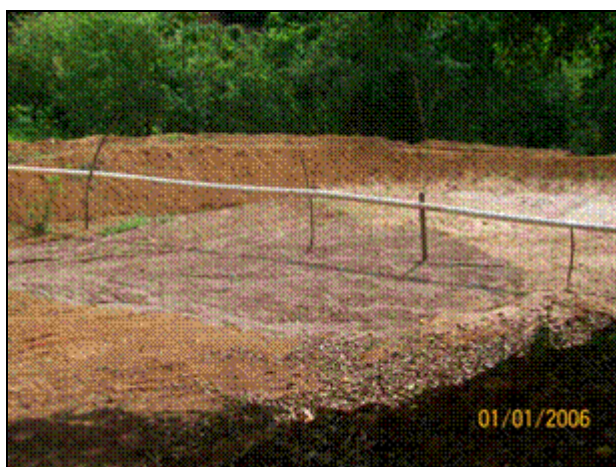
**Figura 10: Captação direta de água, barramento, lixiviação e falta de cobertura vegetal na Nascente 03.**

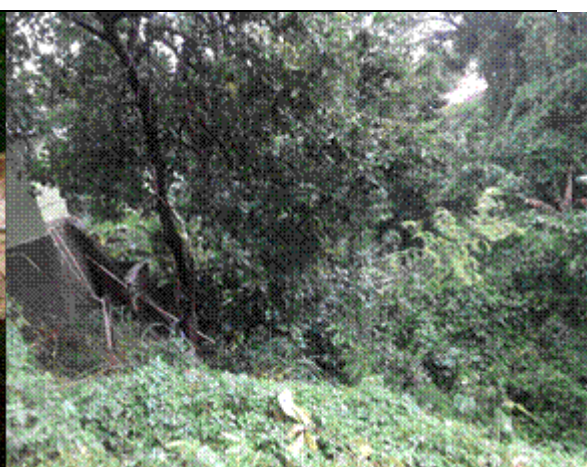
**Figura 11: Nascente 06, área impermeabilizada, erodida, com presença de lixo e lançamento de esgoto.**
