## IV-212 - AVALIAÇÃO E COMPARAÇÃO DOS PARÂMETROS MACROSCÓPICOS NO CÓRREGO DAS LAJES EM FINAL DE ESTAÇÃO CHUVOSA E SECA

Neste sentido, o desenvolvimento desse trabalho teve como objetivo a avaliação dos parâmetros macroscópicos no córrego das Lajes em Miralta, distrito de Montes Claros no fim da estação seca para comparação com os resultados obtidos por Moreira *et al* (2012) no final da estação chuvosa nesse mesmo curso hídrico.

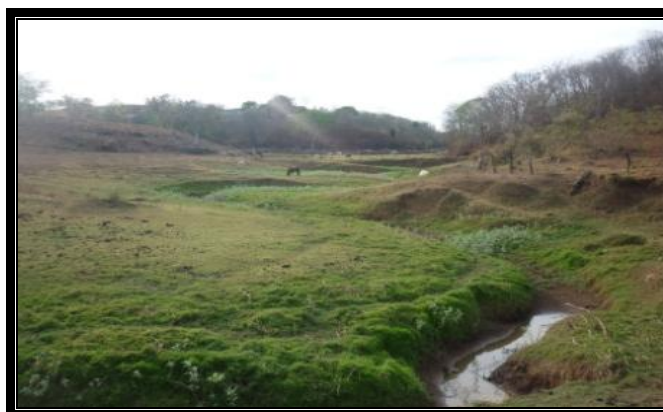
Ao realizar a delimitação da bacia, constatou-se que esta possui extensa área antropizada, usada principalmente para pastagens de animais e agricultura (Figura 2). Isso se explica muito devido ao histórico de uso e ocupação de terra em Montes Claros/MG. De acordo com Gomes (2007), a região do Norte de Minas, em seu processo de ocupação do território, por volta do século XVII, teve sua expansão decorrida, principalmente pela expansão da pecuária, cultivo de algodão e pelas bandeiras que procuravam ouro e pedras preciosas. Nesse contexto, a atividade pecuária se consolidou rápido, uma vez que as condições eram favoráveis à criação de gado no Norte de Minas. (Figura 3).

**Figura 2:** Pastagem e presença de animais ao longo do curso hídrico. Fonte: Próprio Autor.

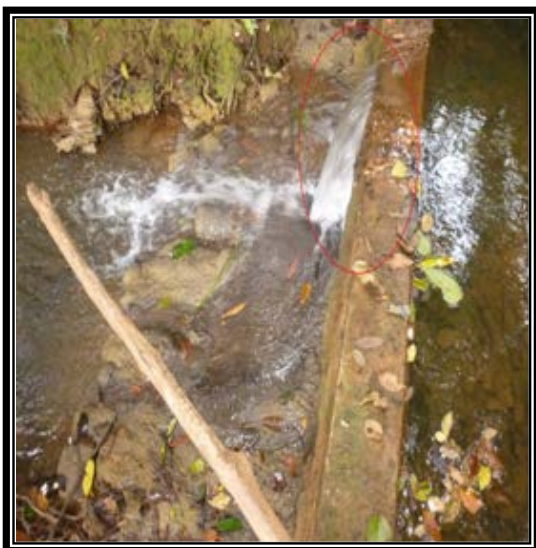
A figura 4 indica a maior vazão em um dos pontos do córrego no fim de estação chuvosa. A figura 5 indica a menor vazão encontrada no mesmo ponto no fim de estação seca. As figuras 7 e 8 também demonstram o baixo volume do curso hídrico ao se aproximar da barragem.

**Figura 4:** Vazão do curso hídrico no mês de abril de 2012. Fonte: Próprio Autor.

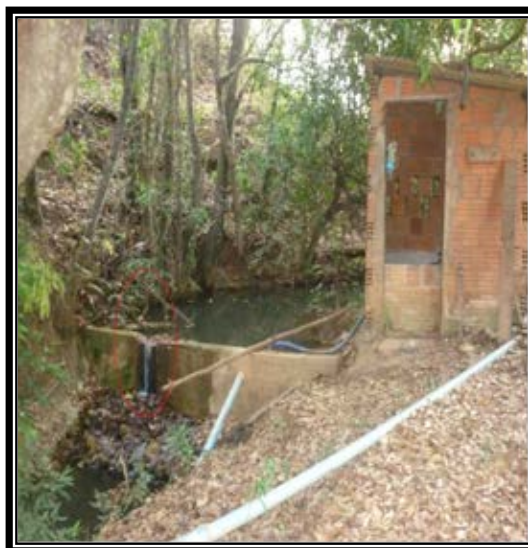
Com relação à vazão média calculada nos pontos amostrais analisados, em setembro de 2012 encontrou-se 0,0127 m<sup>3</sup>/s. Já em abril de 2012, Moreira *et al.* (2012), em seu trabalho realizado no mesmo curso hídrico, encontrou vazão média igual a 0,066 m<sup>3</sup>/s. A redução da vazão do córrego nas diferentes épocas pode ser visto nas figuras 05 a 07 disposta a seguir.

**Figura 5:** Vazão do curso hídrico no mês de setembro de 2012. Fonte: Próprio Autor.

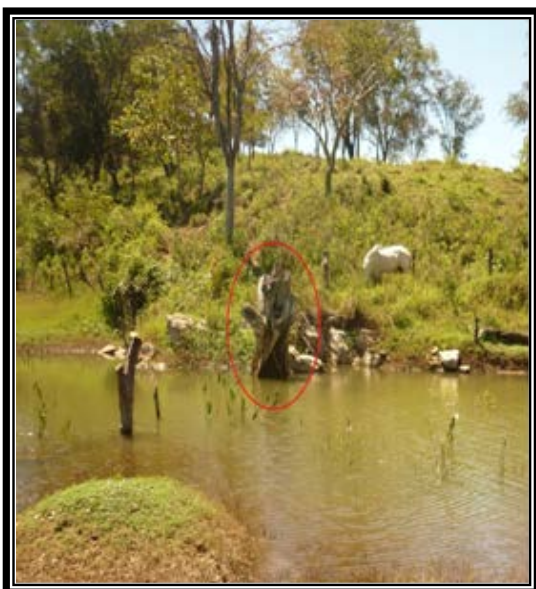
**Figura 6:** Volume do curso hídrico no mês de abril de 2012. Fonte: Próprio Autor.

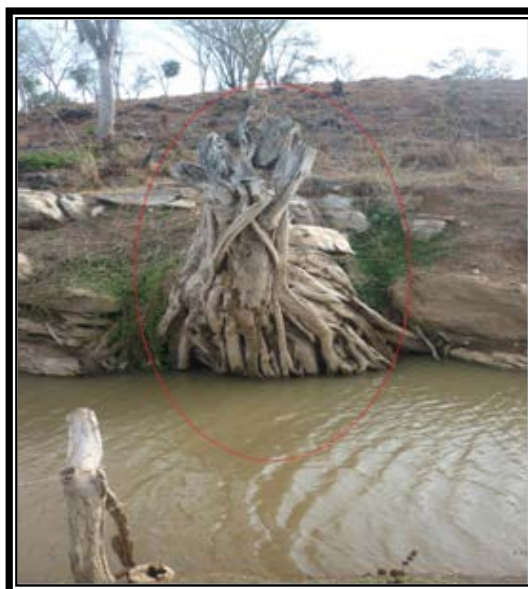
**Figura 7:** Volume do curso hídrico no mês de setembro de 2012. Fonte: Próprio Autor.
