## IX-076 - ANÁLISE DE PERDA DE SOLO POR FLUXO SUPERFICIAL DIFUSO E CONCENTRADO, DE UM PROCESSO EROSIVO EM UMA ÁREA URBANIZADA

Este trabalho tem como objetivo comparar os índices de perda de solo por fluxo concentrado na voçoroca com as perdas por fluxo difuso medidos em parcela de 2,5x5m no Bairro Água Fresca em Itabira/MG. O método utilizado foi o de pesquisa de campo, sendo os dados amostrados na ocorrência de eventos chuvosos, de forma pontual e simples. Foram amostrados cinco eventos chuvosos para mensurar a fração de solo carregada pelo escoamento superficial, e para determinação da taxa de infiltração após a incidência de chuvas. A taxa de infiltração também foi determinada por meio da técnica do infiltrômetro de anel. As técnicas de coleta de dados basearam-se em observação e experimentação em campo. A verificação da taxa de infiltração foi realizada em dois meios, sendo um dentro da voçoroca, em alta e baixa vertente, e na parcela localizada na parte externa da voçoroca. Verificou-se que a taxa de infiltração foi maior na parcela, quando comparada com a taxa determinada nas vertentes da voçoroca. Na análise de perda de solo verificou-se que a maior perda registrada ocorre

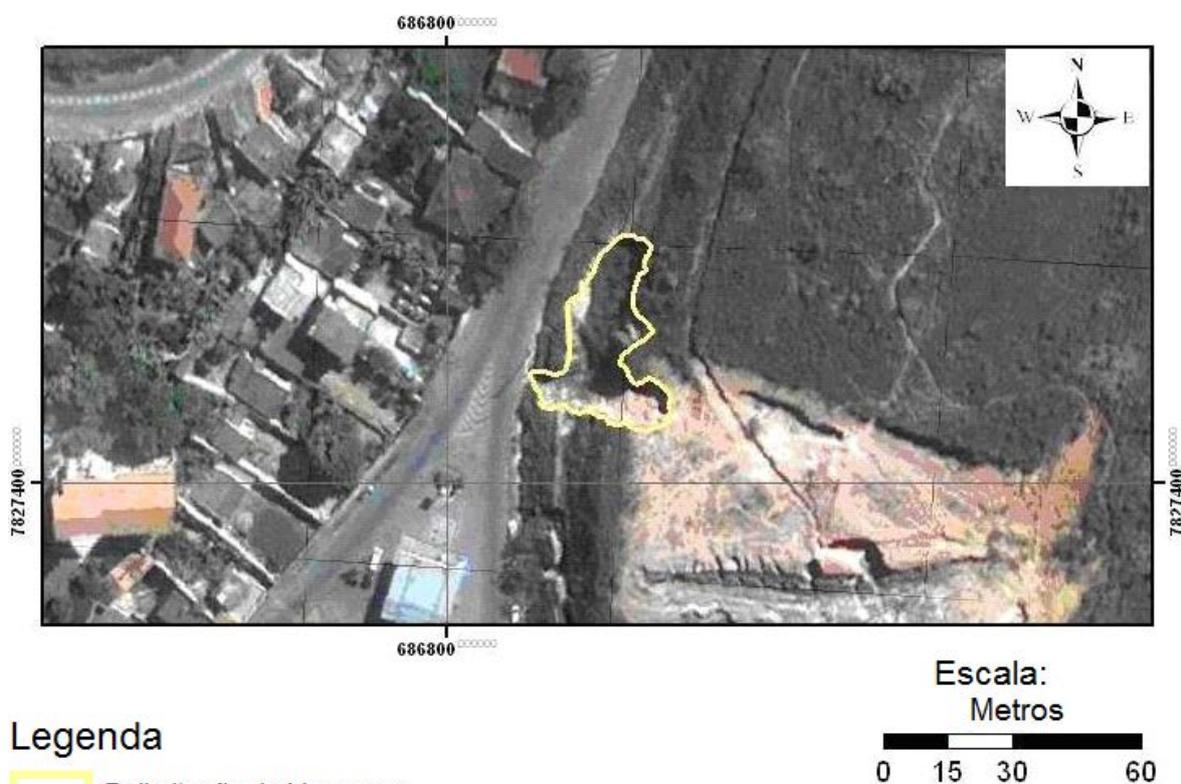
**Figura 1: Área da voçoroca em estudo.**

A voçoroca está localizada nas coordenadas UTM 23 K 0688751 e 7827410, possui forma coalescente, com uma área total de 732m<sup>2</sup>. Vale ressaltar que a voçoroca está inserida numa propriedade de pastagem dentro da área urbana do município, no bairro Água Fresca (figura 1).

Delimitação da Voçoroca  
Área delimitada: 732m<sup>2</sup>

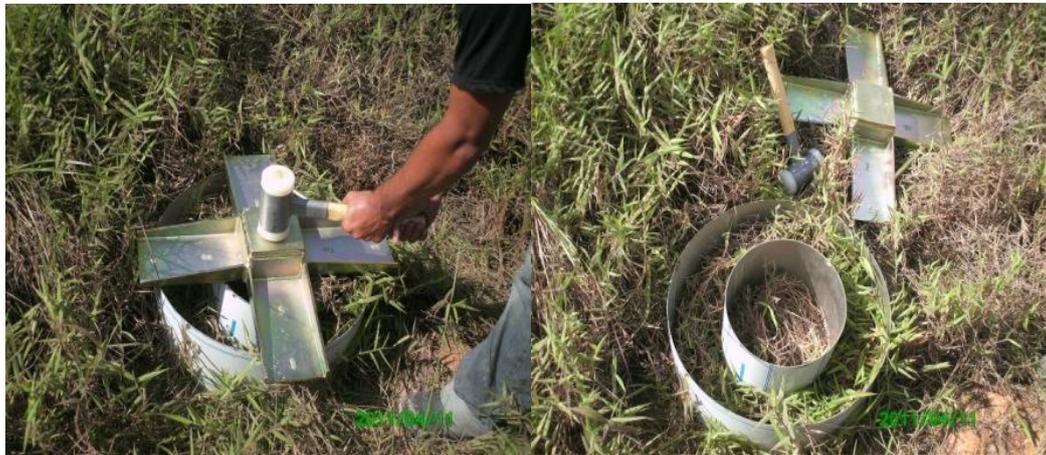
**Figura 2: Infiltrômetro de duplo-anel.**

pontos dentro da voçoroca sem cobertura vegetal e com cobertura vegetal. Este método consiste em dois anéis concêntricos, instalados com auxílio de uma marreta (figura 2).

Após esta etapa colocou-se água nos dois anéis ao mesmo tempo, e com uma régua graduada acompanhando a infiltração vertical total no cilindro interno.

Nas diferentes partes do solo foram submetidas às medições a um mesmo volume, com uma coluna de água 20cm em um anel de 28cm de diâmetro, correspondendo a um volume aproximado de 12 litros. Em todos os pontos foi observado a penetração total da coluna de líquido e minuciosamente registrados a fração percolada a cada cinco minutos.

A fim de avaliar a influência da cobertura vegetal e da característica granulométrica do solo na taxa de infiltração, utilizou-se um infiltrômetro de duplo-anel em quatro pontos distintos da área em estudo. Os dois primeiros foram fixados a montante da voçoroca em lugares sem vegetação e com vegetação e os outros dois

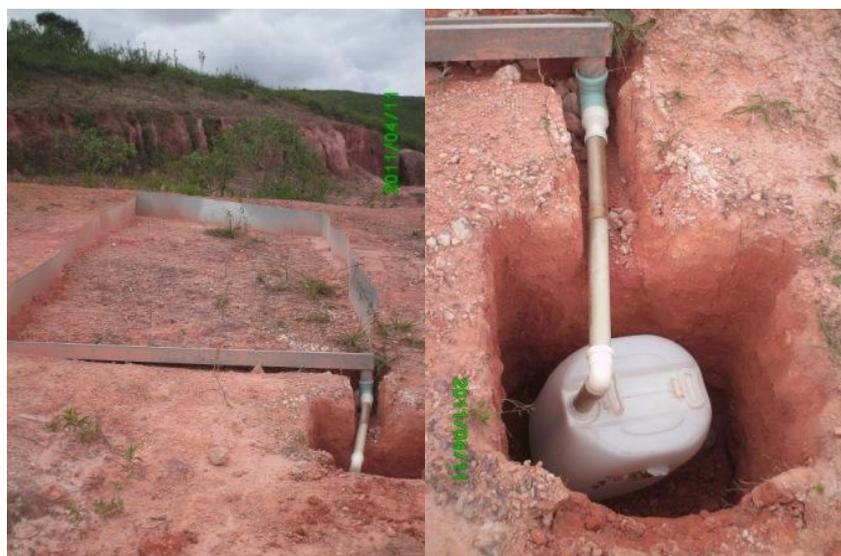
**Figura 3: Parcela e o sistema receptor.**

O escoamento difuso foi medido em parcelas amostrais conforme recomendações de Wischmeier & Smith (1978), Portilho (2003) e Portilho e Miranda (2009). A parcela foi delimitada com placas de alumínio, 2,5m de largura por 5m de comprimento, resultando uma área total de 12,5m<sup>2</sup>. As placas de alumínio de 45cm de largura e 0,4mm de espessura foram enterradas a uma profundidade de 15cm para evitar a entrada de escoamento superficial proveniente de outras partes da vertente (figura 3).

No limite inferior da parcela foi inserida uma calha de alumínio galvanizado para receber e coletar água e solo escoados de dentro das parcelas. Por meio de conexões de PVC (cloreto de polivinila), ligadas a um orifício na calha da parcela, a água escoada e o solo erodido foram levados para um galão receptor de 50 litros.

Baseado em Portilho (2003), o volume de solução de água/solo depositado no tambor deve ser homogeneizado antes de ser transferido para recipientes de 2 litros, devidamente etiquetados, contendo informações como data, quantidade total de material escoado (em Litros) e a duração do evento chuvoso. As amostras coletadas no tambor e na voçoroca foram analisadas em laboratório.

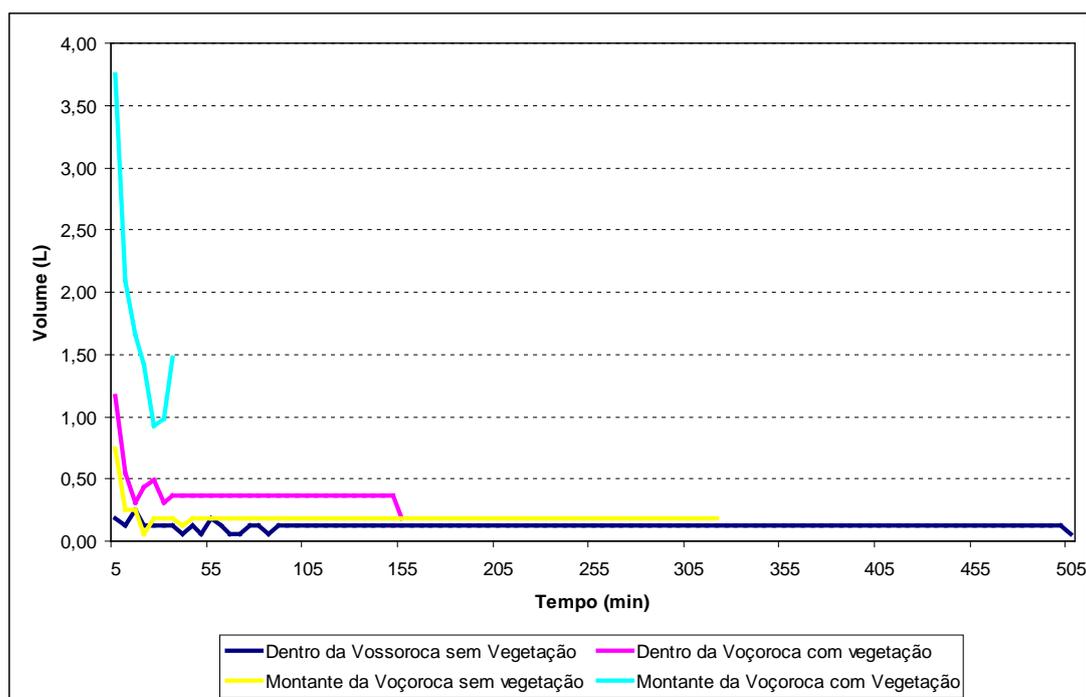
**Figura 4: Volume infiltrado em função do tempo.**

Os resultados obtidos pelo método do infiltrômetro de anel são demonstrados na figura 4. A progressão temporal da medição da taxa de infiltração nas diferentes porções de solo demonstra que na vertente da voçoroca, na porção de solo sem cobertura vegetal, houve maior dificuldade de infiltração, precisando de maior tempo para infiltrar todo o volume aplicado.

Ainda na vertente, a porção com cobertura vegetal apresentou uma maior velocidade de infiltração, o que era esperado por Bertoni e Lombardi Neto (1990), confirmando que a cobertura vegetal é de grande importância para a proteção do solo contra processos erosivos e do efeito *splash*, que promove à micro compactação do solo acarretando redução da taxa de infiltração da água e aumento do escoamento superficial, além do aumento do carreamento de partículas de solo como consequência.

A verificação da taxa de infiltração na parcela, na área externa da voçoroca, ocorreu de modo semelhante a das vertentes, porém, em menores proporções. Verificou-se que na vertente da voçoroca o solo já apresentava considerável grau de umidade, ao contrário do solo da parcela, justificando as maiores taxas de infiltração na parcela se comparada a vertente.

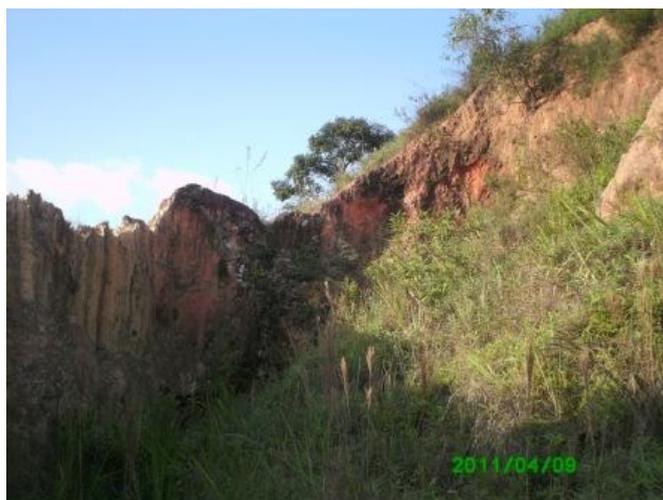
**Figura 5: Voçoroca em processo de estabilização natural.**

Apesar de a voçoroca ser um processo erosivo mais avançado, a mesma já se encontra em condição natural de recuperação (figura 5), apresentando características mais estáveis, como a presença de vegetação, a qual cumpre importante papel de redução da velocidade de escoamento superficial. Além disso, as plantas possuem raízes atreladas ao solo conduzindo por um caminho preferencial o fluxo de água, sendo de grande importância na promoção da taxa de infiltração, e conseqüentemente na menor perda de solo por transporte do escoamento superficial.
