I-003 - ANÁLISE DA QUALIDADE E POTABILIDADE DA ÁGUA DO IGARAPÉ PARACURI, BELÉM-PA

XII Simpósio Ítalo-Brasileiro de Engenharia Sanitária e Ambiental
2014

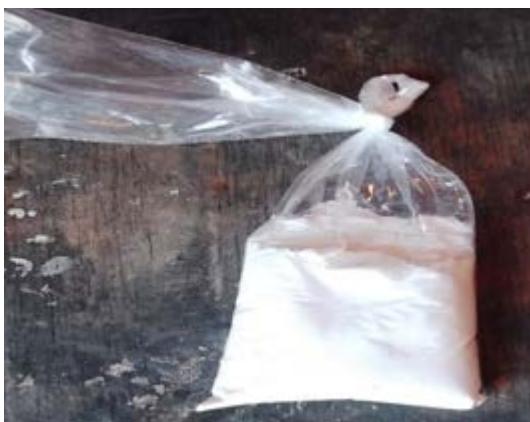
A seguir serão apresentados os resultados parciais obtidos durante as visitas à comunidade. De acordo com o questionário e a entrevista, foi observado, que esses moradores enfrentam um grande problema de abastecimento, não disporo de água encanada, fazendo com que a única água utilizada por eles seja a do igarapé e eles a utilizam para quase tudo, alguns que possuem condições compram água para beber e para cozinhar outros não, e o único tratamento dado e a adição de cloro realizado por eles próprios.

Figura 03 – Cloro utilizado pelos moradores.

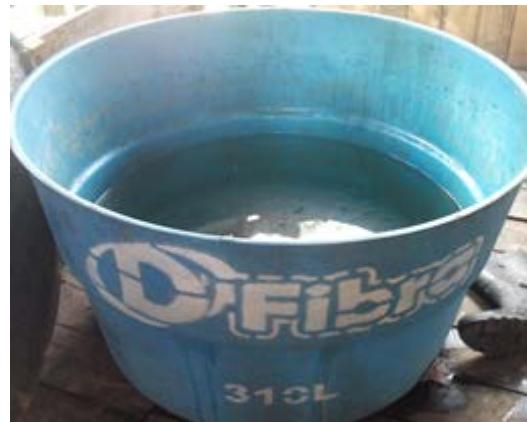
Figura 04 – Recipiente onde é feito a adição do cloro.

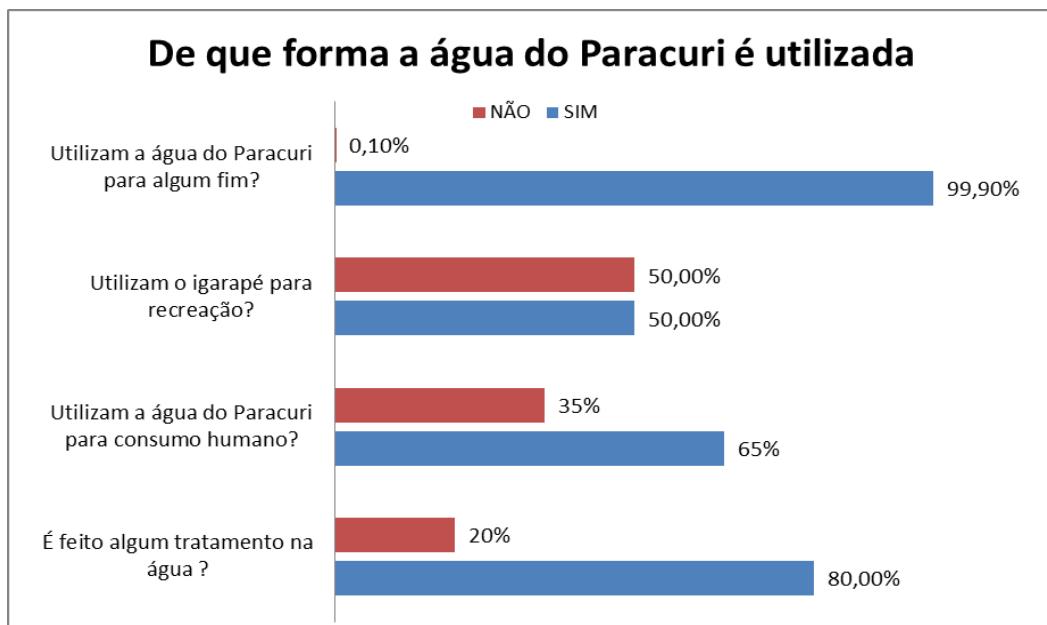
As principais perguntas que compuseram o questionário utilizado durante as visitas de campo, estão descritas abaixo por meio de gráfico (Fig. 07), juntamente com a porcentagem equivalente das respostas obtidas.

Figura 07 – Gráfico com o percentual sobre o uso da água do igarapé Paracuri.

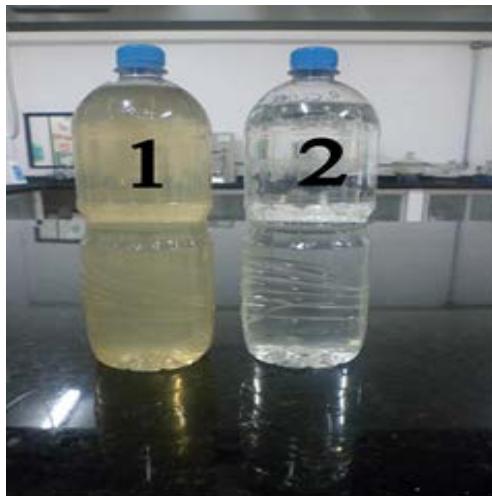
Figura 09 – Água bruta (1) e Água tratada (2).

Com a visita ao local foi possível observar que muitas moradias (palafitas), apresentam seus banheiros no fundo da casa (fig. 08), onde o descarte é feito diretamente no igarapé, sem nenhum tratamento, caracterizando por tanto uma potencial fonte poluidora. Foi feito o enquadramento conforme orienta a legislação, o rio derivado do igarapé é de água doce e, portanto deve ser enquadrado na Classe 2 em decorrência de seus usos. Com a primeira campanha já realizada, foi possível se fazer as análises físico-químicas e microbiológicas das amostras. As interpretações dos valores obtidos nas análises para a amostra da água bruta foram feitas conforme a resolução CONAMA 357/05, onde cada amostra foi analisada separadamente. Esses resultados estão descritos por meio de tabela (Tabela 01). E para a amostra da água com cloro os resultados foram analisados e comparados conforme a PORTARIA 2.914/11 (Tabela 02).

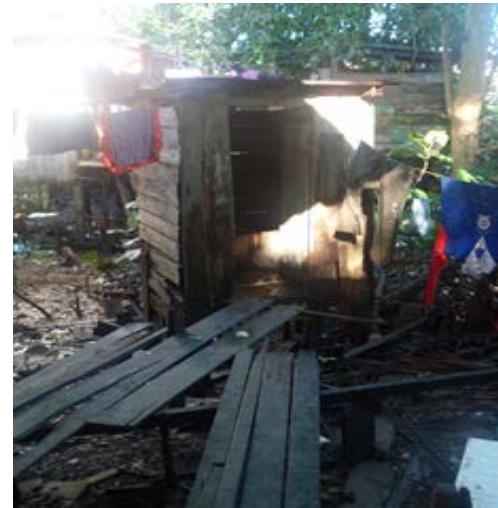
Figura 08- Foto de um dos banheiros - 04/05/2013
