## IV-052 - ESTUDO DA BALNEABILIDADE DAS PRAIAS PARAENSES: CARIPI E ITUPANEMA

O presente estudo tem por objetivo avaliar os aspectos da balneabilidade das praias do Caripi e Itupanema classificadas como sendo águas superficiais, situadas no município de Barcarena-Pa. O Conselho Nacional do Meio Ambiente (CONAMA) determina os critérios para a classificação das águas destinadas à recreação como próprias e impróprias. Esta classificação é determinada pela densidade bacteriológica de Coliformes totais e Escherichia coli, microorganismos de fácil identificação e normalmente presente nos intestinos de animais, cuja presença indica o grau de contaminação fecal da água. Para a avaliação da balneabilidade foram realizadas duas campanhas amostrais durante cinco semanas consecutivas nos anos de 2011 e 2013. Os valores determinados nas análises foram comparados com padrões pré-estabelecidos para obter as condições de balneabilidade. A técnica empregada para a análise de coliformes totais, termotolerantes e Escherichia coli foi por meio do sistema Colilert – 24 horas – Quanti-Tray na primeira amostragem em junho de 2011 e, na segunda, a técnica foi a de tubos múltiplos. O resultado das primeir

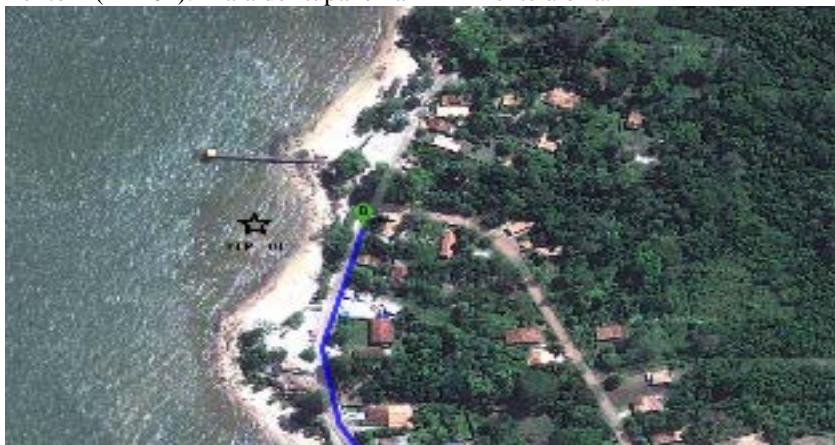
**Figura 3: Ponto de amostragem da praia de Itupanema**

Ponto 1 (ITP 01): Praia de Itupanema – Em frente à orla.

As amostras foram coletadas em um ponto pré-estabelecido para cada praia estudada, sendo consideradas as áreas mais frequentadas pelos banhistas conforme recomendado no Art.5º, parágrafo único, da Resolução CONAMA nº 274/00, como segue:

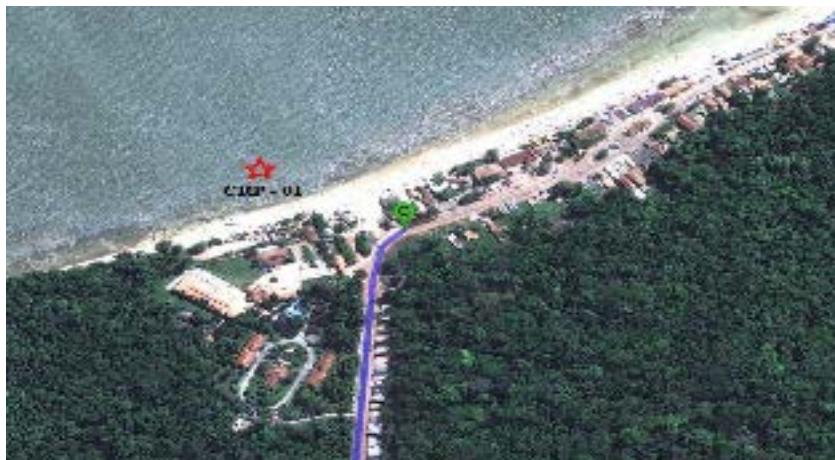
**Figura 4: Ponto de amostragem da praia do Caripi**

Ponto 2 (CRP 01): Praia do Caripi – Em frente ao Hotel Samaúma.
