IX-030 - ANÁLISE COMPARATIVA DAS ÁGUAS SUBTERRÂNEAS DE DUAS BACIAS HIDROGRÁFICAS, ESTRADA NOVA E TUCUNDUBA EM BELÉM DO PARÁ

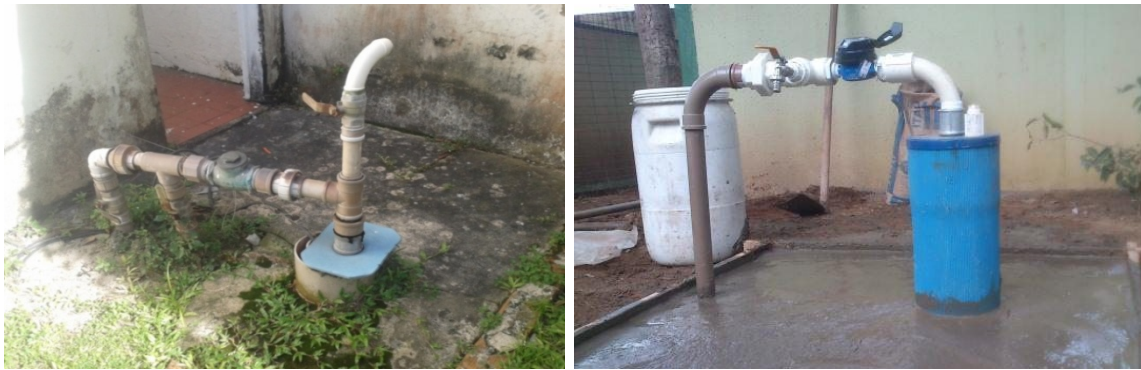
Figura 01: Imagem das bombas dos poços freáticos onde foram retiradas as amostras para análise.

Os parâmetros utilizados na pesquisa para analisar o padrão de potabilidade foram cinco; Ph, Coliformes Totais, Cloretos, Turbidez e Cor aparente. A análise será realizada através de poços freáticos que têm sido utilizados para abastecimentos individuais, no meio rural e em muitas áreas de cidades que não contam com sistemas públicos de fornecimento de água. São usados, também, como mananciais de água de sistemas coletivos. Como ilustram a figura 01.

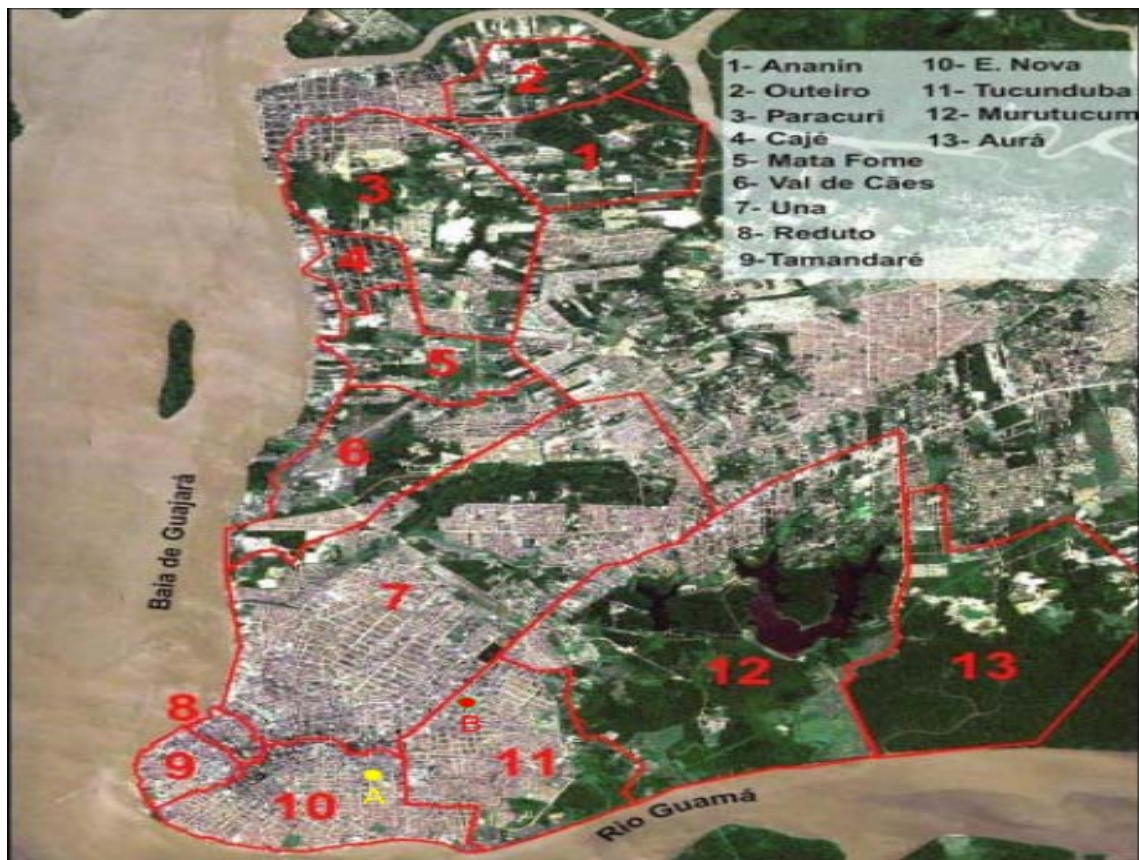
Figura 02: Bacias hidrográficas de Belém sendo que o ponto A localiza-se no bairro da cremação e o ponto B no bairro do Marco.

A bacia da Estrada Nova possui uma área de 9,64km², abrangendo os bairros do Jurunas, Condor, parte do Guamá, Cremação, parte de Nazaré, parte de Batista Campos e de São Brás. A Bacia do Tucunduba tem uma área total de 10,55 km², abrange os bairros do Guamá (parte), São Brás (parte), Marco (parte), Canudos, Terra Firme, Curió-Utinga (parte) e Universitário (parte). (BELÉM, Prefeitura Municipal. Plano Diretor, 1996). O uso do solo das bacias pode ser classificado como residencial (algumas áreas pouco adensadas) e comercial, pois as bacias da Estrada Nova e Tucunduba estão localizadas nas áreas mais urbanizadas do que às outras. Como ilustra a figura 02.
