VI-112 - DIAGNÓSTICO DA QUALIDADE DA ÁGUA DO CANAL DA AVENIDA BERNARDO SAYÃO ENTRE A RUA DOS MUNDURUCUS E RUA DOS PARIQUIS, EM BELÉM-PARÁ.

XII Simpósio Ítalo-Brasileiro de Engenharia Sanitária e Ambiental
2014

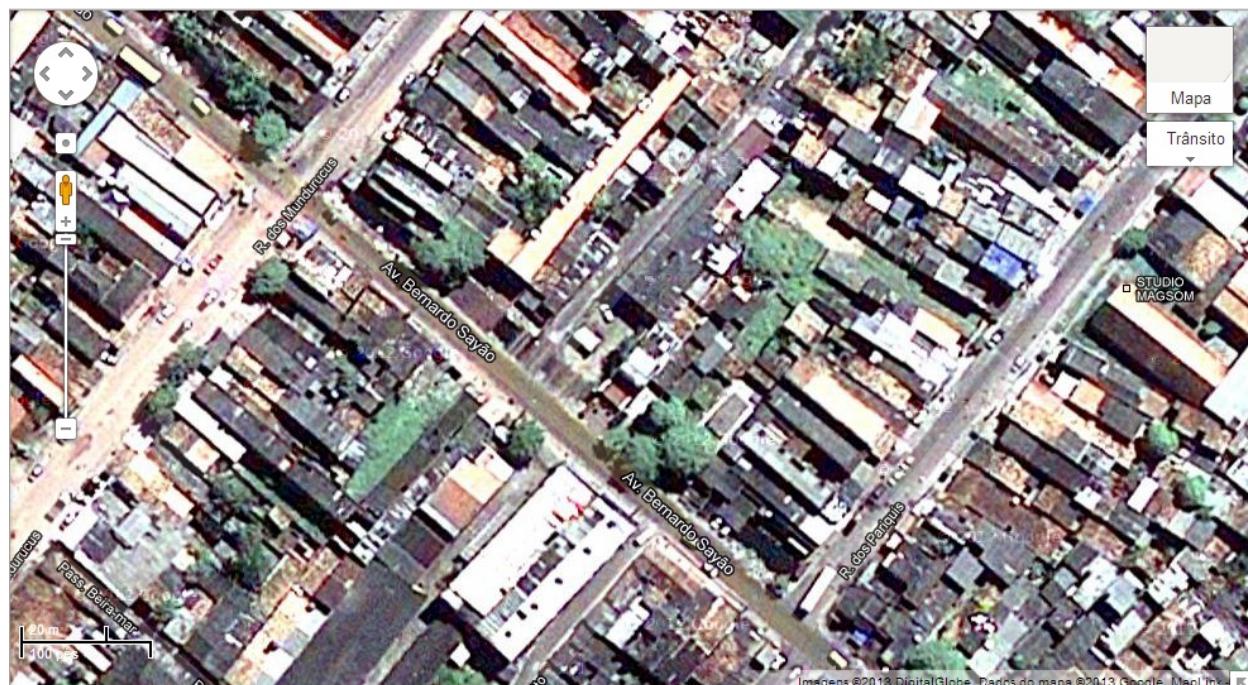
Figura 1: Local das coletas realizadas.

A coleta das amostras da primeira etapa se deu no dia 29 de Maio de 2013, às 09h15, e teve duração de 15 minutos.

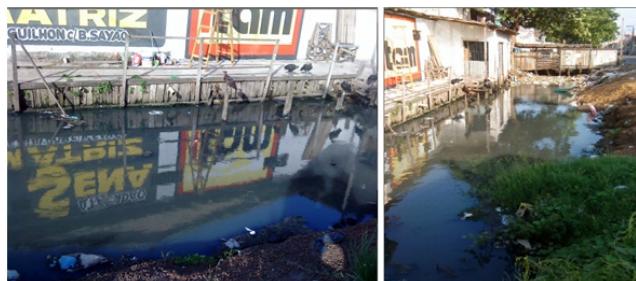
A coleta das amostras da segunda etapa se deu no dia 11 de Outubro de 2013, às 16h30, e teve duração de 10 minutos. O primeiro trecho (Mundurucus) estava mais seco e com quantidade considerável de lodo no fundo devido ao acúmulo de resíduos sólidos na margem e dentro dele, fazendo com que a corrente de água fosse prejudicada, como mostram as figuras 2 e 3.

Figuras 2 e 3: Trecho 1 (Mundurucus) com curso d'água prejudicado pelo acúmulo de lixo ao redor.

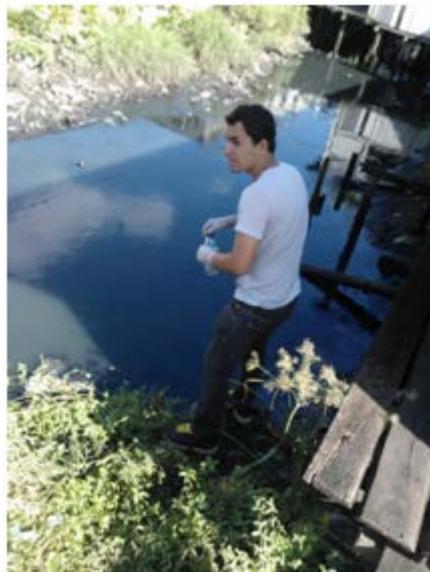
Figura 4: Coleta das amostras sendo realizada no ponto 2 (Final) do trabalho.
